도시철도 차량의 차륜담면-제륜자간 제동 마찰열에 관한 연구

Study on the frictional heat between wheel tread and brake shoe of EMU

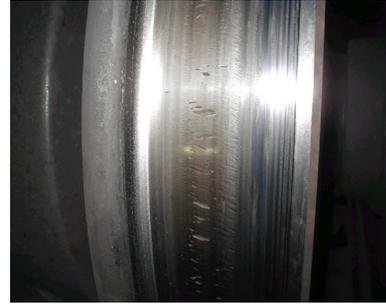
사진 1. 차륜담면 손상(박리)

차륜담면은 제륜자와 차륜의 마찰에 의해 반복적인 열 하중을 받게 되며, 반복적인 열하중과 기계적인 하중에 의해 표면균열이 발생한다.^[1] 이러한 반복적인 열하중의 영향으로 차륜 표면손상을 가속시켜 삭정주기나 교환주기가 빨리 도래되어 유지보수 비용 증가의 요인이 되고 있다. 차륜담면 손상(박리) 정도를 제륜자 제조사(A사, B사)별로 조사한 결과, B사 제륜자를 장착하여 운행한 차량의 차륜 손상비율이 18.1% 더 많은 것으로 나타남에 따라 여러 가지 차륜손상 요인 중 제동 마찰열에 의한 영향을 고찰해 볼 필요가 있다.

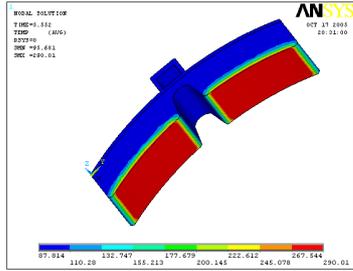
그림 2. 온도분포(A사,100km/h,43kN,100°C)

제륜자 열전달 해석 결과는 표2와 같이 압부력 43kN일 때 마찰면의 최고온도가 A사 제품은 290.0°C, B사 제품은 289.6°C로 차이가 거의 없었으며, 온도분포 경향도 그림2와 3과 같이 유사한 것으로 나타났다. 그림4와 5는 속도 100km/h, 압부력 43kN에서 마찰표면과 마찰표면으로부터 깊이 2.4, 10.4mm 위치의 시간에 따른 온도변화를 나타내며 깊이에 따라 온도차이가 많은 것으로 나타났다.

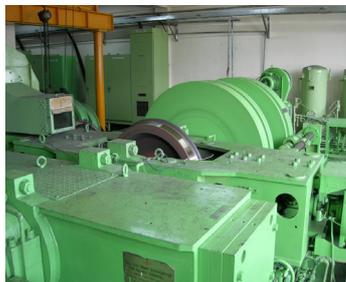
사진 2. 제동 다이내모미터

제륜자와 차륜의 온도를 측정하기 위하여 다이내모미터를 이용한 제동시험을 실시하였다. 시험 방법은 서울시도시철도공사 제륜자 표준규격서의 시험기준에 의해 실시하였으며, 시험장비인 제동 다이내모미터와 이 장비에 설치된 제륜자와 차륜 사진은 아래와 같다.

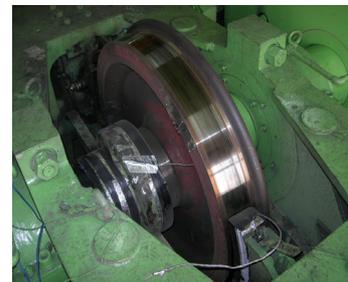
사진 3. 차륜과 제륜자(열전대)

초기온도 60°C와 100°C에서 압부력 33kN(최대 상용제동력의 100%), 43kN(최대 비상제동력), 제동 초기속도 40, 60, 80, 100km/h를 조합하여 실시하였다. 제륜자가 차륜담면과 균일하게 접촉하기 위하여 갈아맞춤(Bedding)을 하여 80%이상 접촉되도록 예비시험을 하였고 제륜자는 마찰표면에서 깊이 1mm, 차륜은 담면에서 깊이 10mm 위치에 열전대를 설치하여 온도를 측정하였다.^[4]

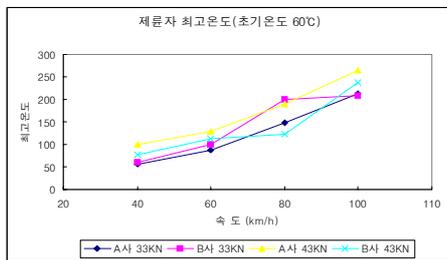
그림 6. 제륜자 최고온도(초기온도 60℃)

제륜자 최고온도는 그림6, 7과 같이 기준 속도와 압부력 증가에 따라 온도가 상승하는 경향을 보여주고 있으며, 초기온도 100℃, 압부력 43kN, 속도 100km/h일 때 제륜자 최고온도는 A사가 265℃이며, B사가 267.5℃로 거의 동일한 것으로 확인되었다. 차륜 최고온도는 그림8, 9와 같이 A사 제륜자를 장착하여 시험한 차륜이 237℃, B사는 220℃로 A사 제륜자를 장착한 차륜 온도가 17℃ 더 높은 것으로 나타났다. 그리고 2개 제품 모두 최고온도가 시험기준인 400℃이하를 만족하고 있다. 제동시험 온도그래프는 그림10, 11과 같다. 제륜자와 차륜의 최고온도를 비교해 보면 A사 제품은 차륜보다 제륜자가 28℃ 더 높았으며, B사 제품도 제륜자가 47.5℃ 더 높아, 최고온도는 차륜보다 제륜자가 더 높은 것으로 나타났다.

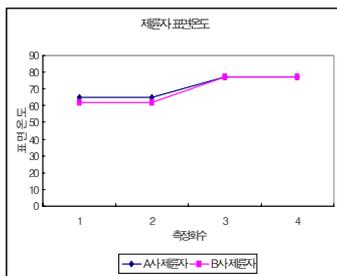
그림 12. 제륵자 표면온도

운행 차량의 제륵자와 차륵의 표면온도 측정을 위하여 제륵자와 차륵에 각각 온도테이프 2종류 (A형:40~71℃, B형:77~127℃)를 부착한 후 운행하여 4차('05.6.29~'05.7.26)에 걸쳐 확인하였다. 표면 최고온도 확인결과는 그림12, 13과 같이 제륵자는 2개 제품 모두 77℃로 온도가 같았고, 차륵은 A사 121℃, B사 93℃로 A사 제륵자를 장착한 차륵이 28℃ 더 높은 것으로 확인되었다. 온도테이프는 사진4와 같다.

표면온도 측정결과 제륵자 최고온도는 2개의 온도가 같았고, 차륵은 A사가 더 높은 것으로 확인되어 다이내모미터 제동시험의 시험결과와 유사한 경향을 보여준다. 제륵자와 차륵의 최고온도를 비교해 보면, A사 제품은 제륵자보다 차륵 온도가 44℃ 높았고, B사의 경우도 차륵 온도가 16℃ 더 높아, 제륵자보다 차륵 온도가 더 높은 것으로 나타났다. 한편 다이내모미터 시험에서는 차륵보다 제륵자 온도가 더 높게 나타났다. 이런 현상의 원인으로서는 다이내모미터 제동시험에서는 제륵자와 차륵간에 마찰력만 작용하고 있으나, 실차 표면온도 측정에서는 제륵자와 차륵간의 마찰력과 레일과 차륵간의 접촉력이 함께 작용하여 차륵의 온도가 높은 것으로 생각된다.

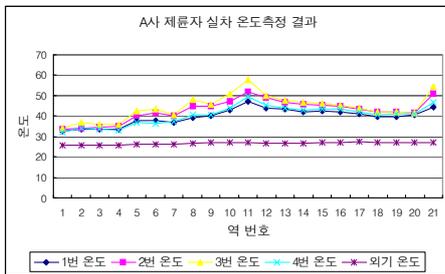
그림 14. 실차 온도측정(A사 제륜자)

그리고, 2개 제품의 역별 온도상승 분포가 그림14와 15와 같이 유사한 경향을 나타내고 있으며, 다이나모미터 제동시험에서는 온도가 많이 상승하였으나 실차 시험에서는 상승하지 않은 이유로는 구동차량 제동시 전기제동과 공기제동을 혼합하여 사용하고 있어 답면제동 부담률이 적고, 공차상태에서 1왕복만 시험 운행함에 따라 온도가 많이 상승하지 않은 것으로 판단된다.
