# 한국형 스프링식 장력 장치의 현장 시험 결과

## Field Test Results of a Spring Type Tensioning Device for Korea Railroad

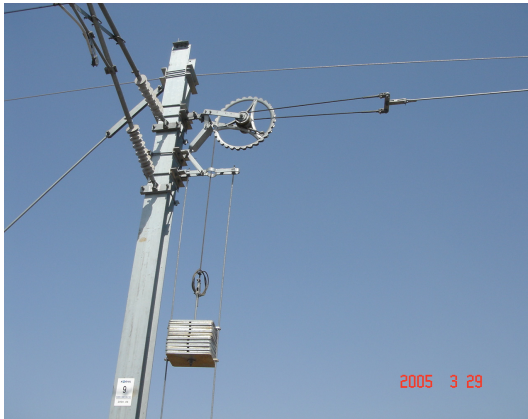
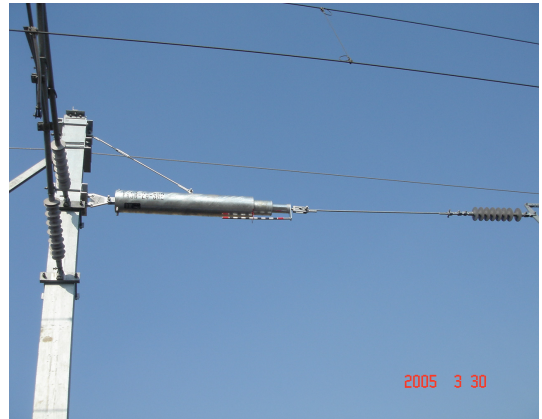
자동장력 조정장치의 설치 전(WTB)/후(KRSB)

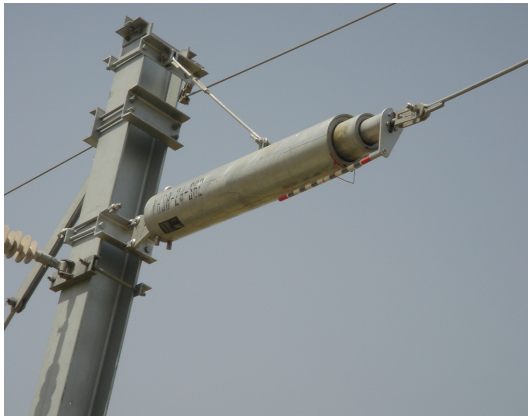
자동장력 조정장치(KRSB)의 설치 운영 및 눈금자

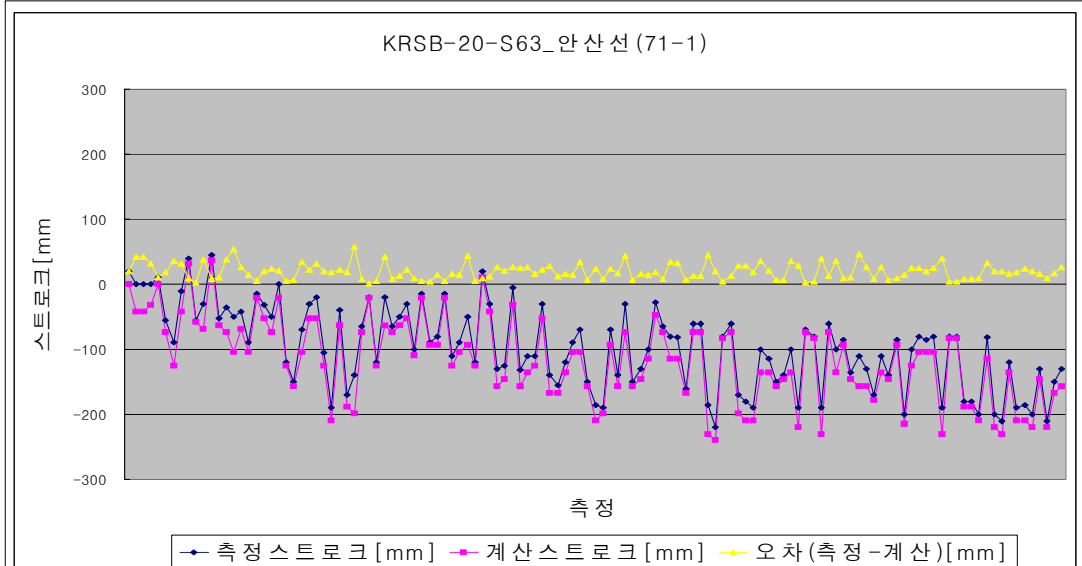
설명

측정 온도에 따른 계산 스트로크와 측정 스트로크의 차이에 일관성이 있음을 알 수 있다. 절대 오차의 평균값은 스프링식 자동장력 조정장치의 인출량(+부호)으로 약 19.64[mm] 정도이다. 이는 초기 운영시 약 +35.0[mm]의 오차가 발생한 것에 비하면 작아졌기 때문에 정상적인 동작을 하고 있는 것으로 판단된다. 또한, 스프링식 자동장력 조정장치가 설치된 구간이 본선의 상선으로, 전동차의 진행 방향과 일치하기 때문에 발생한 오차로도 생각할 수 있다.

- 41-1호주 쪽으로 약간 편향된 것은 전동차의 스프링식 자동장력 조정장치의 설치 방향과 열차의 단방향 운행의 결과
- 또한, 양 단(41-1호주와 71-1호주)에 온도차가 있고, 경간 중간에 역사가 있는 등의 영향으로 판단
- 전체적으로 흐름 방지 장치 때문에 불균형(unbalance) 설치를 할 수 밖에 없었던 것을 감안하면 만족할 만한 결과인 것으로 생각된다.
