현장조사를 통한 도로시설물의 감전위험성

(A research on the actual conditions of the electric shock hazard of a electrical facilities on the road)

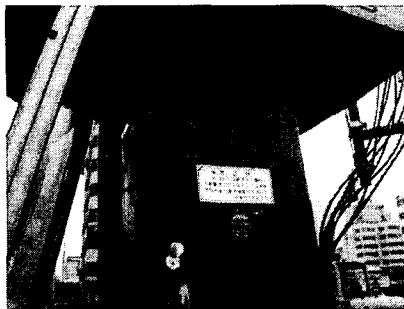
그림 1 신호등 제어기의 상부에 위치한 소형변압기

그림 1은 신호등을 제어하기 위해 설치된 것으로 함 위에는 노출된 변압기가 있는 것을 확인할 수 있다. 외부차량의 추돌 등에 견딜 수 있고 홍수 등 많은 비가 내렸을 때 보호할 수 있도록 지면에서 충분한 높이에 설치되어 있는 것을 확인할 수 있었다. 그림 1은 상부를 확대하여 촬영한 것으로 소형 변압기가 윗부분에 방치되어 있는 것을 확인할 수 있다. 이는 임시로 설치된 것이 아니라 상시 설치된 것으로 노출된 변압기에서 누설전류가 흐르게 되면 외함을 접촉하였을 때 감전의 위험을 가지고 있다.

교통신호등 제어기의 관리는 양호하나 내부에 있어야 할 보호장치가 외부로 나와 있다든지 제어기 위에 변압기가 노출되어 설치되어 있는 등 이에 대한 관리가 요구된다. 접지저항 등 보호시설의 주기적 점검과 전기시설의 외부 노출시 발생하는 접속부 경년열화 등에 의한 감전 위험성 예방을 위해 장시간 사용에도 안정적인 형태의 개발이 요구됨.

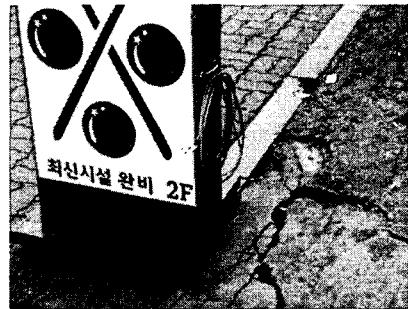
그림 3 노상에 방치된 입간판

그림 3은 시간대 별로 사용하고 있으나 사용되지 않을 때는 방치된 상태를 보여준다. 전기의 사용은 되고 있지 않으나 전원을 연장하는 전선이 외부로 노출되어 장시간 사용할 경우에는 물리적으로 손상되어 전기적 위험이 발생할 소지가 있다.

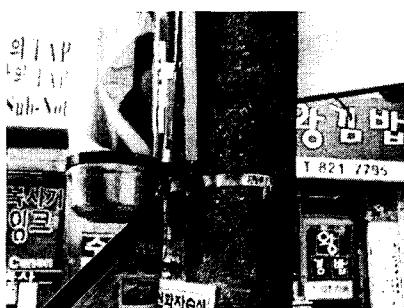
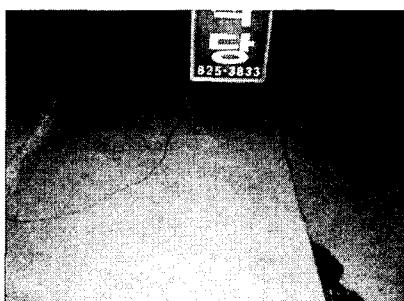
그림 2 입간판 설치형태

입간판에서 주로 사용되는 것으로 주변지지물에 고정시킨 형태이다. 이는 전형적인 예로 불법적으로 옥외로 전기시설물을 이동시켜 설치되고 있는 형태이다. 그림 2는 입간판의 유형을 보여준다.

(a) 지지물에 고정된 형태

(b) 이동이 가능한 형태

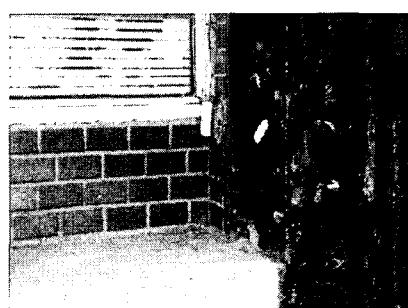
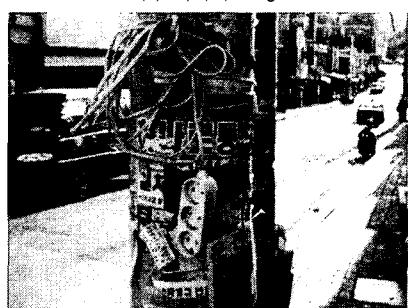
그림 4 옥외에 시설된 연결콘센트

그림 4는 옥외에 시설되어 있는 콘센트로 방치되어 있는 것을 확인할 수 있다. 우천이나 습기가 많은 날씨에 보호 될 수 있는 어떤 것도 갖추어져 있지 않은 것을 확인할 수 있다.

(a)는 임시배선을 외벽에 고정시켜 사용되는 것을 보여주는 것이고 (b)는 외부에 방치되어 항상 위험에 노출되어 있음을 보여준다.

(a) 외벽에 고정

(b) 방치된 형태

전원연결시 접속하는 콘센트와 플러그의 방수 장치에 대한 개발과 외부환경에 적합한 테이핑 처리 방법, 근본적인 입간판 제도개선 연구가 요구된다.

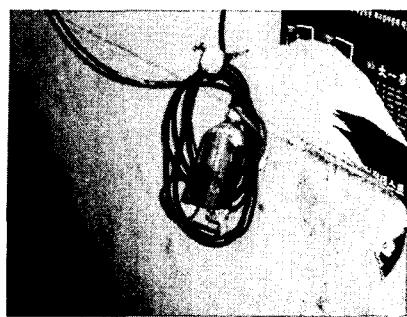
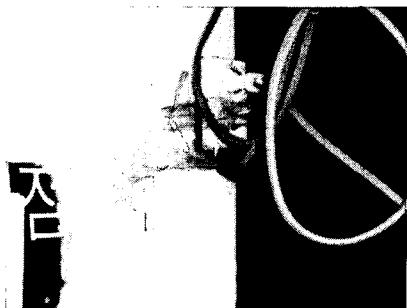
그림 5 외부에 노출된 콘센트와 플러그

그림 5는 콘센트와 플러그가 옥외에 방치된 것으로 매우 위험한 것을 확인할 수 있다. (a)는 바깥 벽면에 수납하여 사용되고 있고 (b)는 기중 일부에 테이프로 고정하여 사용되고 있는 것을 보여준다. (a)와 (b)는 접지형 콘센트가 되어 있어야 하나 그러하지 않은 상태로 방치된 것을 확인할 수 있다.

(a) 벽면에 수납된 형태

(b) 테이프로 고정시킨 형태

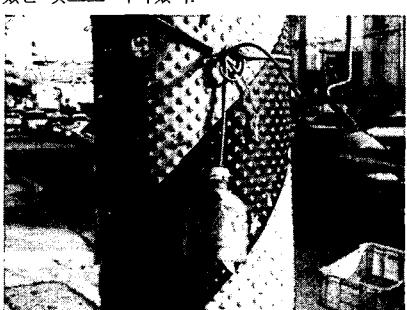
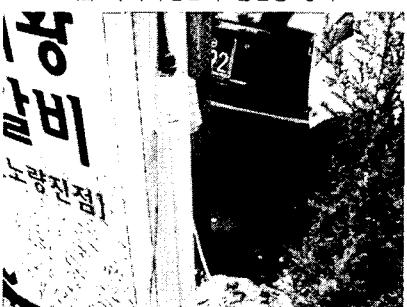
그림 6 콘센트 플러그 연결부의 형태

그림 6은 옥외에 콘센트와 플러그가 연결되는 부분으로 전선의 수납이 이루어지지 않아 충전부와 접촉시 장시간 사용되면 누설전류가 흘러 감전의 위험이 있다. 또한, 연결부가 정식 제품으로 보호되어 있는 것이 아니라 인위적으로 설치되고 보호되고 있는 것으로 나타났다.

(a) 옥외시설물에 전선을 방치

(b) 임간판에 방치

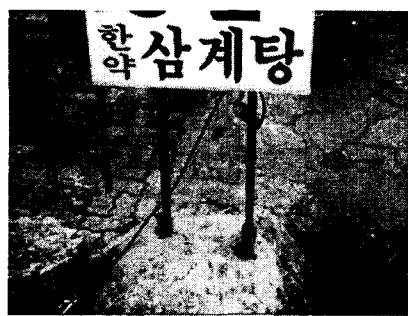
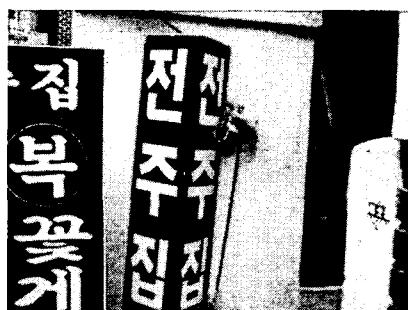
그림 7 전원연장선 임간판 전원선의 연결된 부분의 방치

그림 7은 우수에 보호되지 않고 그대로 방치된 것으로 행인이나 기타 주변 충전부에 의해 누설전류가 흐르면 감전될 위험이 있다.

(a) 고정된 임간판에 설치

(b) 주변 고정물에 방치

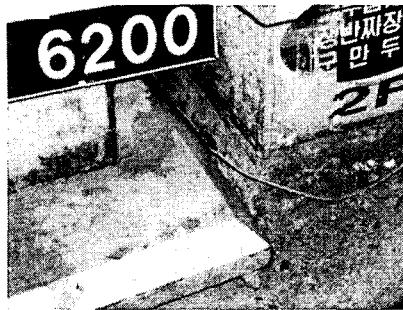
(b) 바닥 면에 노출된 상태
그림 8 전선의 테이핑 접속

임간판에 연장되어 사용되는 전선의 중간부분에서 연장이 절아 전선을 접속하여 사용되는 경우로 그림 8은 외부에서 노출된 상태로 방치되어 있다. 일반적으로 이러한 취약한 부분에서의 접속은 이루어지지 않아야 하나 비전문가에 의해 인위적으로 설치되어 감전위험요소를 제공하고 있다.

(a) 옥외에 노출된 상태
