## 청계천 산책로의 조명환경 특성분석

(Illuminance Levels of Walkway in Cheonggyecheon)

### Abstract

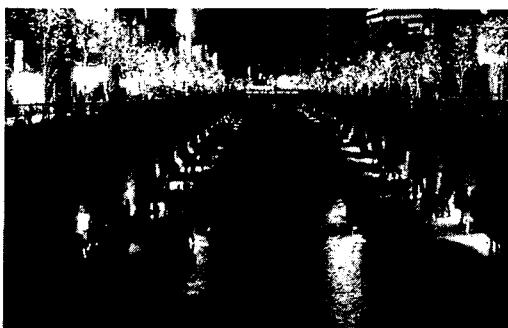
그림 1. 청계천산책로 전경

연구대상으로 선정한 청계천 산책로는 서울시 종로구 태평로입구에서, 신답철교에 이르는 산책로이다. 산책로는 길이 5.8[Km], 폭 50~80[m]의 산책로로서 구역별로 구역에 맞는 이미지로 연출된 아이덴티티를 지니고 있다.

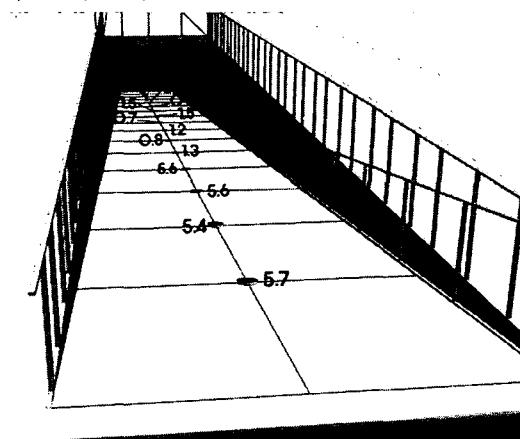
그림 4. 청계광장 산책로 입구의 조도레벨(lx)

청계천산책로에 방문객의 방문과 활용도가 가장 높은 청계광장에서 산책로로 연결되는 입구부분을 대상으로 바닥면의 16지점을 대상으로 수평면조도를 측정하였다. 경사로 시작부에서 지상이 복개되어 있는 지점까지 10개 측정점의 수평면조도는 최소 0.5[Ix]에서 최대 5.8[Ix]로 나타났고, 평균조도는 2.8[Ix]로 나타났다. 또한 지상이 복개되어 있는 아래 부분의 6개 지점에 대한 수평면 조도는 최소

0.1[lx]에서 최대 1.8[lx]로 나타났으며, 평균조도는 0.7[lx]로 나타났다.

이 지점은 야간에 보행자의 사용이 많을 것으로 보이며 CIE의 권장조도(15룩스-야간사용이 많음, 중간정도 밝기)와 비교 할 때 수평면조도 레벨이 부족하여 안전 문제가 발생할 가능성이 있는 것으로 나타났다. 청계광장 산책로 입구 조도측정점은 그림 4 와 같다.

① 청계천산책로에 방문객의 방문과 활용도가 가장 높은 청계광장에서 산책로로 연결되는 입구부분을 대상으로 바닥면의 16지점을 대상으로 수평면조도를 측정하였다. 경사로 시작부에서 지상이 복개되어 있는 지점 까지 10개 측정점의 수평면조도는 최소 0.5[lx]에서 최대 5.8[lx]로 나타났고, 평균조도는 2.8[lx]로 나타났다. 또한 지상이 복개되어 있는 아래 부분의 6개 지점에 대한 수평면 조도는 최소 0.1[lx]에서 최대 1.8[lx]로 나타났으며, 평균조도는 0.7[lx]로 나타났다.

야간에 보행자의 사용이 많을 것으로 보이며

CIE의 권장조도(15룩스-야간사용이 많음, 중간정도 밝기)와 비교 할 때 수평면조도 레벨이 부족하여 안전 문제가 발생할 가능성이 있는 것으로 나타났다.

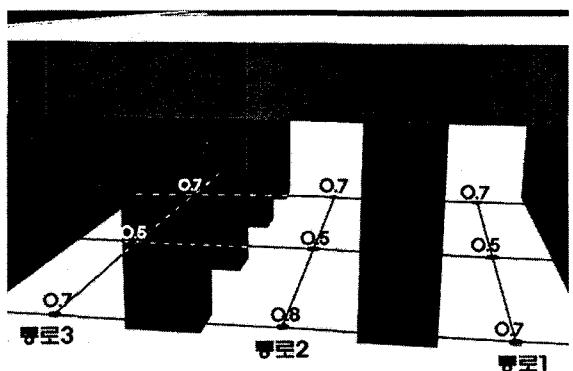
그림 7. 광통교 밑 부분의 조도레벨(lx)

광통교는 폭 16[m], 연장 12[m]의 석재로 구성되어진 거더형태의 다리이다. 광통교 아래 산책로 부분의 9지점에 대하여 수평면조도를 측정한 결과 통로1(시점부에서 말단부로 가는 방향의 오른쪽입구)의 경우 수평면조도는 최소 0.5[lx]에서 최대 0.7[lx]로 평균조도는 0.6[lx]로 나타났고, 통로2(시점부에서 말단부로 가는 방향의 중앙입구)는 최소 0.5[lx]에서 최대 0.8[lx]로 평균조도는 0.7[lx]나타났으며, 통로3(시점부에서 말단부로 가는 방향의 왼쪽입구)의 경우 수평면조도는 최소 0.5[lx], 최대 0.7[lx], 평균조도는 0.6[lx]로 나타났다.

CIE의 권장조도(7.5룩스-야간활동 보통, 중간정도 밝기)와 비교하여 조도 레벨이 너무 낮은 것으로 나타났다. 시점부와 근접한 위치에 있어 보행량이 많은 곳으로 충분한 조도가 필요할 것으로 조사되었다. 특히 이 부근의 산책로는 바닥이 평평하지 않은 돌로 마감되어, 적절한 수평면조도가 확보되지 않을 경우 보행시의 안전이 우려된다고 할 수 있다. 광통교 아래 산책로의 측정점은 그림 7과 같다.

② 광통교 아래 산책로 부분의 9지점에 대하여 수평면조도를 측정한 결과 통로1(시점부에서 말단부로 가는 방향의 오른쪽입구)의 경우 수평면조도는 최소 0.5[lx]에서 최대 0.7[lx]로 평균조도는 0.6[lx]로 나타났고, 통로2(시점부에서 말단부로 가는 방향의 중앙입구)는 최소 0.5[lx]에서 최대 0.8[lx]로 평균조도는 0.7[lx]나타났으며, 통로3(시점부에서 말단부로 가는 방향의 왼쪽입구)의 경우 수평면조도는 최소 0.5[lx], 최대 0.7[lx], 평균조도는 0.6[lx]로 나타났다.

CIE의 권장조도(7.5룩스-야간활동 보통, 중간정도 밝기)와 비교하여 조도 레벨이 너무 낮은 것으로 나타났다. 시점부와 근접한 위치에 있어 보행량이 많은 곳으로 충분한 조도가 필요할 것으로 조사되었다. 특히 이 부근의 산책로는 바닥이 평평하지 않은 돌로 마감되어, 적절한 수평면조도가 확보되지 않을 경우 보행시의 안전이 우려된다고 할 수 있다.

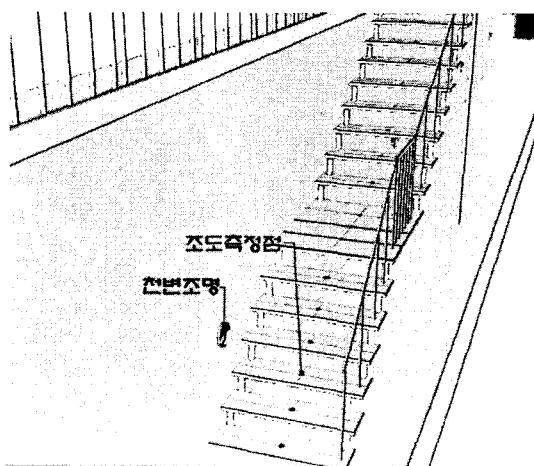
그림 10. 나래교 근처의 지상연결계단의 측정점

청계천 지상도로에서 산책로와 연결되는 4곳의 계단을 대상으로 수평면조도를 측정하였다. 관수교 부근 계단의 경우 수평면조도는 최소 2.8[lx], 최대 23.9[lx]로 나타났고, 평균조도는 7.0[lx]로 나타났다. 배오개다리 부근 계단의 경우의 경우 수평면조도는 최소 1.3[lx], 최대 21.9[lx]로 나타났고, 평균조도는 5.7[lx]로 나타났다. 버들다리 부근 계단의 경우 수평면조도는 최소 1.1[lx], 최대 7.8[lx]로 나타났고, 평균조도는 2.9[lx]로 나타났다. 오간수교 부근 계단의 경우 수평면조도는 최소 1.8[lx], 최대 8.1[lx]로 나타났고, 평균조도는 4.1[lx]로 나타났다.

진입계단 4곳의 경우 공원경관조명의 KS조도기준(15룩스-계단)을 대체적으로 충족 시켰으나 부분적으로 일부 부족한 것으로 나타났다. 계단을 다수의 보행자가 밀릴 경우 위험한 요소로 작용할 수 있으므로 보다 수평면조도를 높일 필요성이 있다. 청계천 산책로의 지상연결계단 측정점은 그림 10과 같다.

③ 진입계단 4곳의 경우 조도기준(KS)을 대체적으로 충족 시키는 것으로 나타났다. 또한, 산책로의 평균조도는 KS 조도기준을 충족시키고 있는 것으로 나타났으나, 주거지역의 경우 아직 조명을 설치하지 않아 기준값에 미달하는 것으로 나타났다.

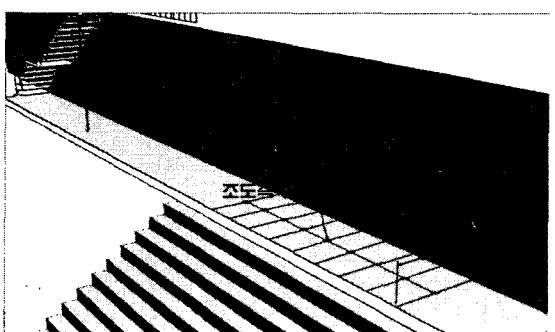
그림 13. 산책로의 측정점

청계천 산책로의 수평면조도를 측정한 결과 최소 1.8[lx], 최대 80[lx]로 나타났고, 평균조도는 23.1[lx]로 나타났다. 전체적으로 공원경관조명의 KS조도기준(7룩스-산책로)보행자를 위한 산책로의 조도 기준에 만족하는 것으로 조사되어졌다. 산책로의 측정점은 그림 13 과 같다.
