농업여건 변화에 따른 수리시설 개보수 방향

Alternatives on The Rehabilitation & Upgrading of Irrigation Facilities by Agriculture Situation Change

이영일·김현수*·전택기(농어촌연구원)
Lee, Young-Il·Kim, Hyeon-Soo*·Jun, Taek-ki

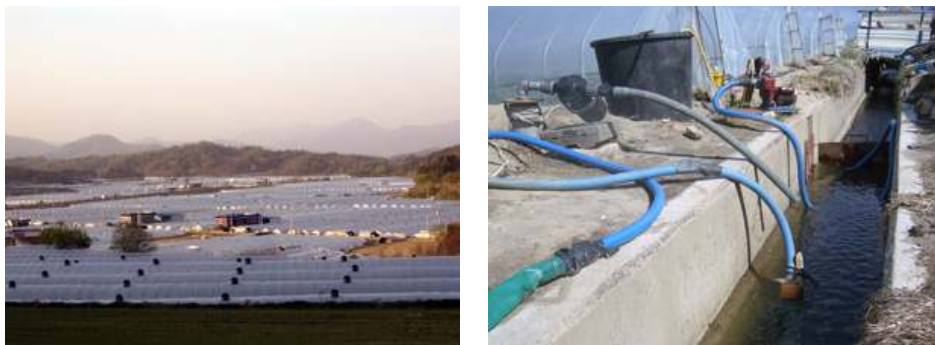
<그림 2-2> 시설영농(참외) 지역 및 관개전경

이와 같은 재배작물의 전환은 객토에 따른 논바닥 표고 차에 따른 자연관개 불능 상태를 초래하고 있으며, 관개시기 및 관개방법의 차이로 기존 수도작 중심의 수리시설 활용성을 크게 감소시키고 있는 실정이다.

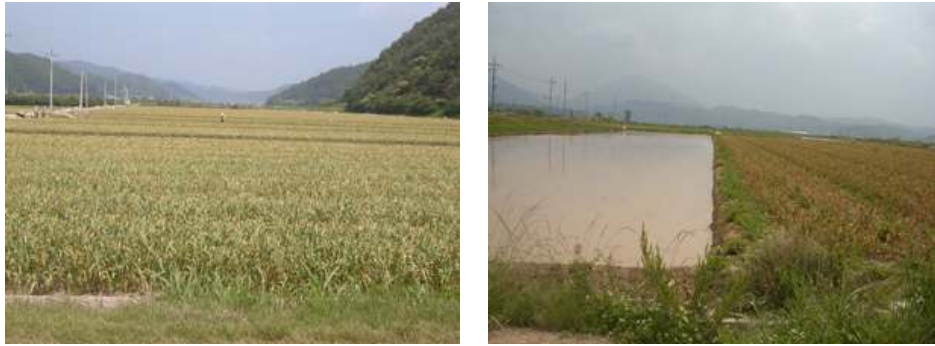
<그림 2-3> 마늘 집단재배 및 수확 후 벼 이상 쓰레작업 완료 전경

1997년 이후 경북 의성군의 농지이용은 주 작물인 벼, 마늘 및 고추 등의 채소류, 사과 등의 재배면적 변화가 매우 적었다. 이 지역의 특산물인 마늘은 수도작과 이모작으로 재배되고 있으며, 주 관개기는 파종기인 가을과 성숙기인 봄이며, 관개방법도 대부분 압력수에 의한 스프링클러 관개를 하고 있어 수도작 중심의 수리시설을 이용하는데 관개시기의 차이와 관개방법의 차이로 그 활용성이 적다.

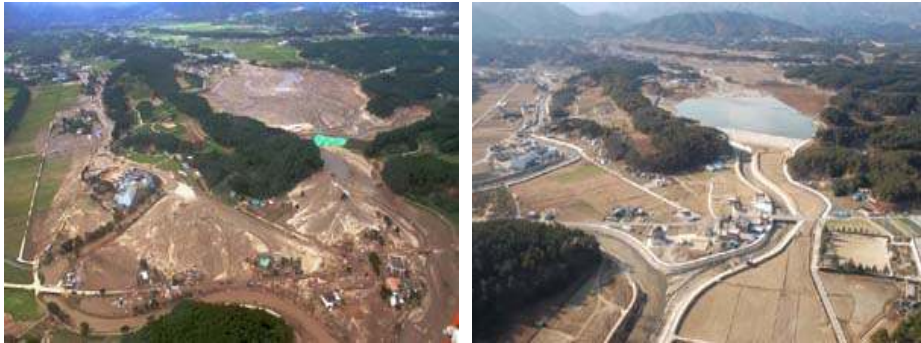
<그림 2-4> 강릉 장현저수지의 피해와 복구전경

그 예로 지난 2002년도 발생한 태풍 루사에 의한 강릉시 소재 장현, 동막 저수지의 붕괴는 복구비 기준으로 하천 12억8천여원, 동막저수지 76억원, 장현저수지 71억원 등이 소요되었으며, 하류부 가옥 및 농경지 등의 많은 재산피해가 발생하였다. 동막 및 장현저수지는 설치년도가 각각 1961년, 1947년으로 설치된 지 40년 이상이 경과한 노후시설이었다.

한편 2002년도 태풍 루사에 의해 손상된 농업용 저수지는 전체 290개소이며 농업기반공사가 관리 저수지는 83개소로 원인별로 보면 방수로와 여수토의 유실이 52.4%로 절반이상을 차지하고 있으며, 제당 유실과 사면붕괴가 26.7%, 유입토사에 의한 매몰이 12.4%, 용벽파손이 8.6%로 나타났다.

이는 저수지 설치시 적용 홍수량 보다 훨씬 많은 강수량 탓으로 여수토와 방수로의 규모를 크게 하는 것이 근본적인 대책이지만 최근 우리나라 강수특성이 지역적, 연도별 차이가 너무 크고 특히 계절라성 강수특성을 보이기 때문에 그에 대한 대책이 필요하다.

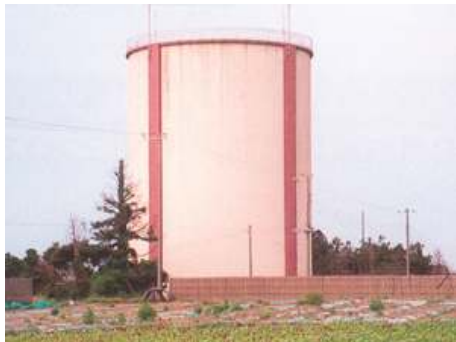
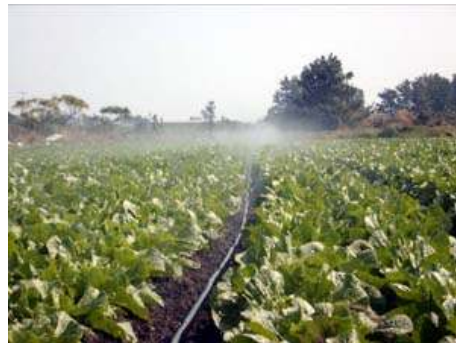
<그림 3-3> 다양한 밭작물 관개에 필요한 시설 및 관개 전경

a) 저수지 물을 밭작물에 급수하기 위한 저류시설

b) 배추 관개전경

<그림 3-1>은 참외 시설재배를 재배를 하고 있는 성주 구암지구의 용수체계도이며, 성주댐으로부터 공급하는 간선수로(개수로)에 관수로를 연결하여 점적관개 등의 다양한 관개방법으로 영농하는데 별도의 동력장치 없이 관개하고 있었다. 또한, <그림 3-3>은 밭작물 관개를 위하여 지표수를 압력수로 전환하는 사례지구이다. 이와 같이 기존 수도작 위주의 수리시설만으로는 밭작물 재배에 활용하기에는 많은 제약이 따르며 생산비 증가의 주요원인이 되기도 한다.
