# 농촌하천 건천화 특성조사 및 분석

-경기 진위천 중심-

Analysis of Drying Stream Characteristics in the Rural Area

박기욱\*·윤여정·주옥종 (농업기반공사)

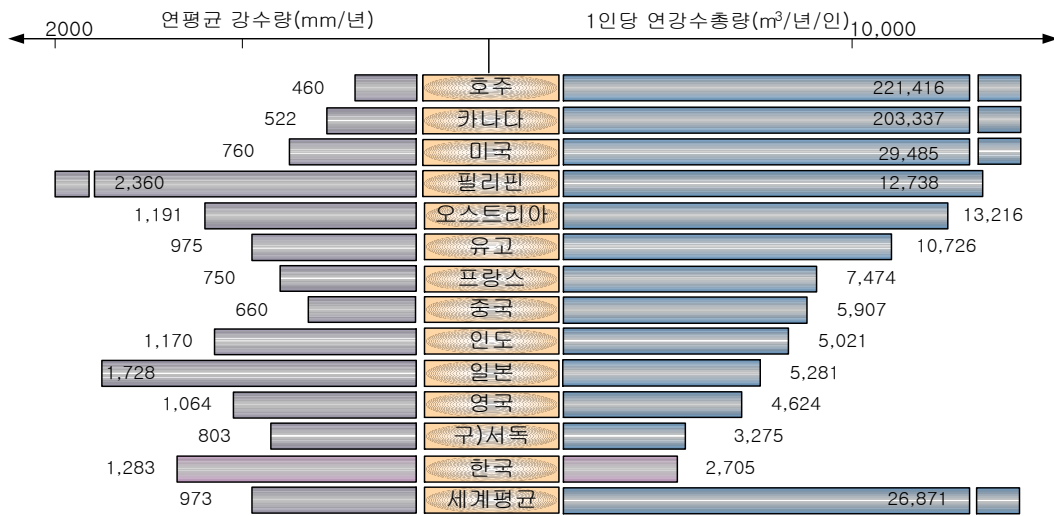
<그림 1> 세계 주요 국가별 연평균강수량 및 1인당 연강수총량

수자원장기종합계획(Water Vision 2020, 건설교통부, 2001)에 의하면, 우리나라의 연평균 강수량은 1,283mm/년으로 세계평균 973mm의 약 1.3배이나 인구밀도가 높기 때문에 인구 1인당 연 총 강수량은 2,705 $m^3$ 로 세계 평균 약 26,800 $m^3$ 의 10분의 1에 불과 한 실정이다. 하지만, 실질적으로 이용 가능한 수자원인 재생가능한 수자원인 하천유출량은 연간 731억 $m^3$ 이고, 1인당으로는 1,550 $m^3$ 로서 영국, 벨기에 등과 함께 물부족 국가로 분류되고 있다(그림 1).

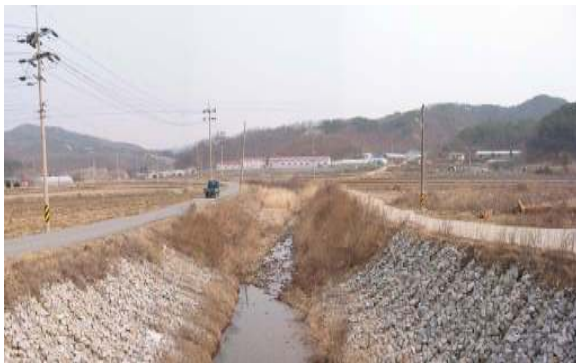
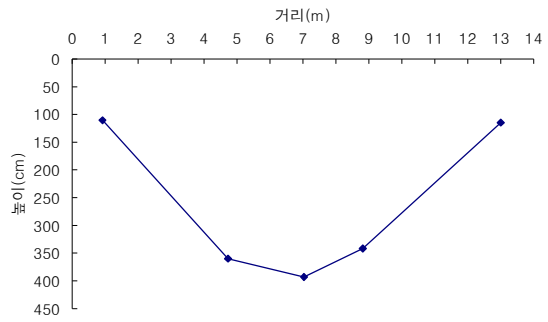
<그림 3> 완장천 시점부 상동1교 지점 및 단면도

이동저수지 하류부에서 진위천 첫 번째 합류 하천인 완장천의 시점부 지점인 상동1교의 하천 현황은 주변은 농경지로 되어있으며 하상재료는 자갈과 모래로 구성되어있다. 하천제방은 양안으로 돌망태와 하류부분에는 자연제방으로 되어있다. 관측지점 상류에는 공장지대가 있다. 3월의 완장천 하천의 전경을 보았을때 결빙기간동안 얼어있는 물이 녹아 유량이 조금씩 흐르고 있었으며 5월의 경우는 하천의 바닥을 보이고 있었다.

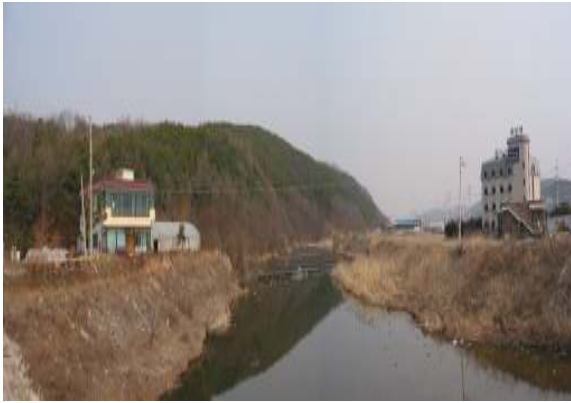
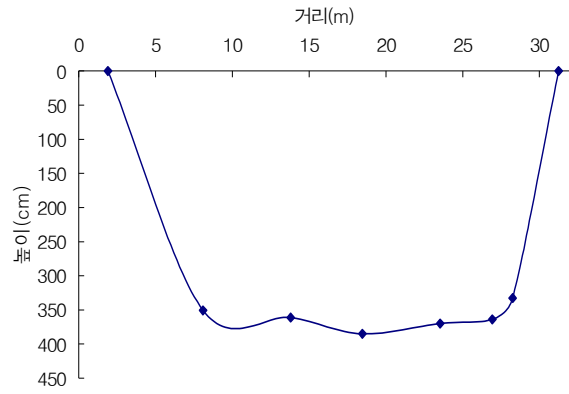
<그림 4> 완장천 종점부 및 단면도

완장천의 종점부근에는 유역전체의 물이 내려와 유량이 많은 것으로 나타났으며 하천 중간 곳곳에 농업용수 취수를 위한 보들이 많이 있다. 하천의 단면은 시점부의 경우 하천폭이 좁으며 종점부에서는 넓은 것으로 나타되며 완장천의 경우 시점부의 하천폭은 12m 이었으며 종점은 31.5m 로 나타났다.

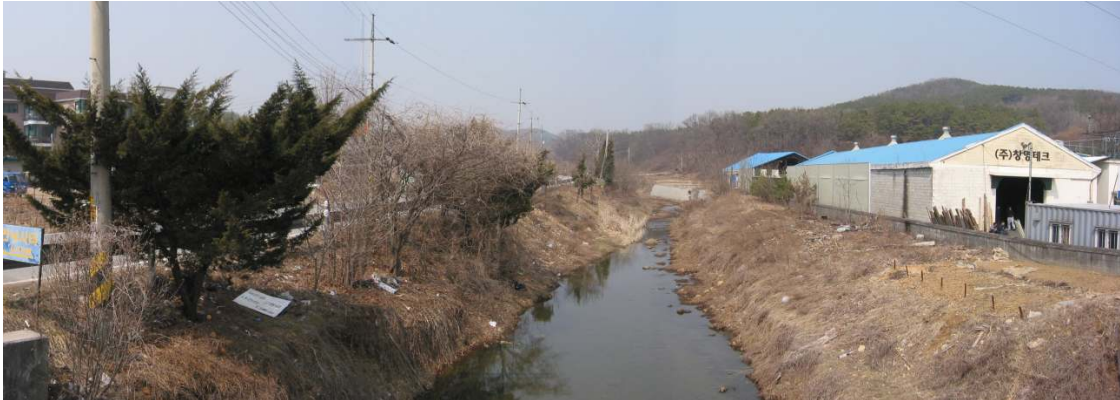
<그림 5> 봉무천 복리저수지 합류후 지점

봉무천은 복리저수지를 기점으로 하천이 생성되며 하천의 시점부의 하상재료는 자갈과 모래도 되어있으며 종점부에는 바위 자갈 모래 등으로 구성되어 있다. 제방의 경우는 시점부는 양안이 자연제방으로 되어있으며 종점부는 양안이 콘크리트 직벽으로 농업용수 취수목적으로 보 설치로 인하여 구조물화 되어 있다.
