주증기 배관 헤더의 맥동이 분기 배관에 미치는 영향

Vibration Effect for Branch Pipe System due to Main Steam Header Pulsation

김연환 · 배용채** · 이현**

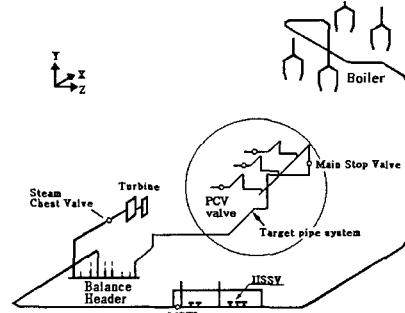
(a) 주증기배관계의 전체 레이아웃

Fig. 1(a)은 보일러(boiler)에서 터빈(turbine)에 이르는 발전소 주증기 배관계($\Phi 26"$, $t=0.767"$)의 전체적인 레이아웃이다. 45.1bar, 257.6°C, 건도 0.998의 주증기 음속은 502.6 m/s이고 유속은 35.2m/s로서 주증기 배관에서는 층류를 유지하나 엘보, 밸브 및 주증기 헤더에서 난류유동 및 와류의 발생을 예상할 수 있다. 42"의 주증기 헤더는 Fig. 1(a)에서처럼 4개의 보일러에서 발생된 고온 고압의 주증기가 각각 헤더 중간으로 수직 유입되고 헤더의 양측에서 각각 2개의 대형 주증기 배관을 통하여 터빈으로 주증기를 공급하는 구조이며 헤더의 맨 끝단에 대상 분기배관이 설치되어 있다. 분기 배관계는 Fig. 1(b) 및 표 1과 같이 42"의 주증기 헤더(balance header)에서 12"배관으로 분기되며 10"배관 2개 라인(Fig. 1(b)의 p5 및 p6 참조) 및 중간에 4"배관(Fig. 1(b)의 p7참조)으로 재 분기되는 구조로서 배관계 재질은 저탄소강이다. 주증기 헤더 분기 배관계는 상업운전이후 정상조건에서 배관이 전체적으로 흔들리는 현상이 반복되었으며 진폭이 증대되는 상태였다. 육안점검 결과 전체적으로 저주파진동이 나타났고 특히 집중질량이 있는 정지밸브(main stop valve) 및 4"배관에서 진동이 뚜렷하게 목격되었다. 주증기배관의 난류강도 맥동파가 분기배관 등으로 전파되어 진동을 유발하는 것으로 추정할 수 있었다. 대상 분기 배관계는 터빈 가동 시 주증기를 복수기로 순환시키는 역할을 하는 배관으로서 주증기 헤더에 연결되어 있어 피로 절손이 될 경우 발전소가 불시 정지 될 수 있다.

Fig. 1. 발전소 주증기배관계 및 대상 분기배관계의 레이아웃

본 배관계(Fig. 1(b)참조)는 주증기 헤더의 분기 배관으로서 전체길이가 75~85m의 "open-close"경계조건을 갖는 구조로서 "quarter-wave resonance"의 특성(식 (1) 참조)을 나타내었으며 보일러에서 헤더에 이르는 4개의 주증기 관(Fig. 1(a)참조)은 분기배관의 약 2배에 길이로서 각각 "open-open"경계조건을 가져 "half-wave resonance"특성(식 (2)참조)을 나타내었다. 따라서 각 배관의 음향 공명 주파수들은 이론적으로 1.3Hz , 4.4Hz 등에서 일치되는 경향을 나타내었다. 즉, 주증기관의 음향 공명주파수들이 난류성 광대역 유체유동에 의하여 증폭되며 분기 배관의 음향 임피던스가 작은 영역의 맥동성분들이 분기 배관을 진동하는 것으로 분석되었다.

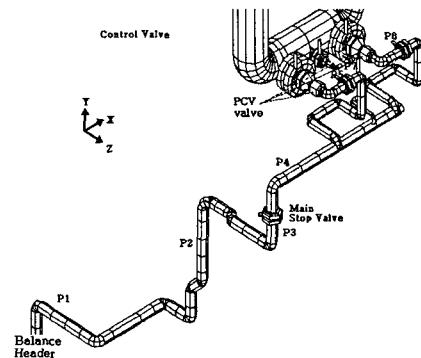
(b) 주증기 헤더 분기배관계

대상 분기 배관계의 주요부에 대한 허용치를 산정 하면 표 2와 같이 Fig. 1(b) p1지점과 같이 집중질량이 없는 경우는 10 cm/s,pk이나 정지 밸브가 설치된 12"배관의 경우

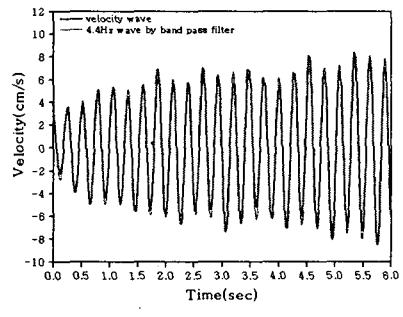
(a) 12" 배관 X방향 진동

발전소 상업운전이후 고 진동 현상이 매년 증대되는 경향을 보여 대상 분기 배관계에 대하여 진동을 측정한 결과 ASME OM Part 3에서 제시하는 보수적인 진동허용치 1.27cm/s,pk 및 산정 허용치(표2참조)에 대하여 12"배관계의 집중질량(p3) 지점에서 산정 허용치 3.5 cm/s,pk 에 대하여 2.5배를 초과하였으며 4"배관계의 집중질량 지점에서 는 허용치 2.2cm/s,pk 를 4배 이상 초과하였다. 고 진동 현상의 주 성분은 Fig. 2(a), (b)에서 4.4Hz 에 의한 것으로 분석되었다. 집중질량 지점에서 나타난 주진동 성분들은 Fig. 2에서 분석되는 것처럼 4.4Hz 성분들이 주도하는 것을 알 수 있다.

Fig. 2. 주증기 분기 배관계의 집중질량부 진동 파형

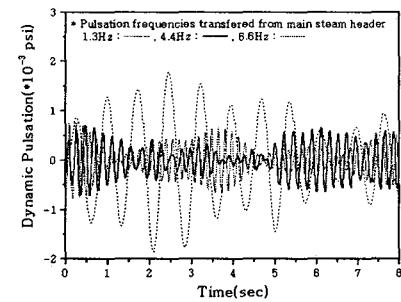
(a) 전달된 맥동 성분들

과 연관된 와류 특성이 주증기 헤더에서 공급받는 강한 광대역 에너지에 의하여 영향을 받아 증폭되기 쉽다. 따라서 분기 배관계에 영향을 주는 맥동파의 특성을 조사하였다. 분기 배관계에 위치된 배수라인에 동압센서를 설치하여 맥동파를 측정하였다. Fig. 3은 헤더 분기 배관계의 맥동파이다. 주요 성분은 1.3Hz , 4.4Hz , 6.6Hz 등의 맥동파들이 Fig. 3(a)와 같이 배관계에서 나타났고 Fig. 2에서처럼 배관계에 고 진동을 발생시켰으며 주 진동원은 1.3Hz 와 4.4Hz 맥동파로 규명되었다.

Fig. 3. 분기 배관계에 전달된 광대역 난류 맥동파 특성

다행스럽게도 본 배관은 정상운전조건에서 유동이 없는 조건이어서 유동이 형성될 수 없는 조건이며 Fig. 3(a)에서 보면 맥동압력의 최대진폭도 0.01psi이내로서 약한 편이었다. 그럼에도 불구하고 Fig. 2와 같이 고진동이 발생시킨 원인으로서 공진 가능성을 조사하였다. 가장 큰 맥동압력은 1.3Hz 성분으로서 배관계 전체의 주 진동 성분으로 분석되었으며 Fig. 2의 4.4Hz의 진동특성과 일치하는 지점은 벨브가 설치된 집중질량 지점에서 나타났다. 모달 해석 및 발전소를 정지하는 계획예방정비 기간 중 수행한 고유진동수 시험을 통하여 공진지점 및 거동을 예측할 수 있었다..

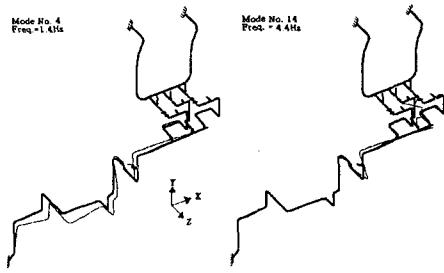
(a) 배관계의 주요 고유진동 모드

Fig. 4. 분기 배관계의 고유진동수 응답결과

Fig. 4(a)는 모달해석 결과 구해준 주요 진동 모드이다. 주진동 모드는 Fig. 3의 맥동압 주파수인 1.3Hz 및 4.4Hz와 일치하는 모드로서 진동측정 결과와 일치되는 특성을 나타내었다. Fig. 4(b)는 고유진동 모드 No14 및 진동측정 결과에서 나타난 두 지점에 대한 고유진동응답이다. 12"배관에서 정지밸브가 위치한 p3지점은 4.8Hz, 4"배관의 p7지

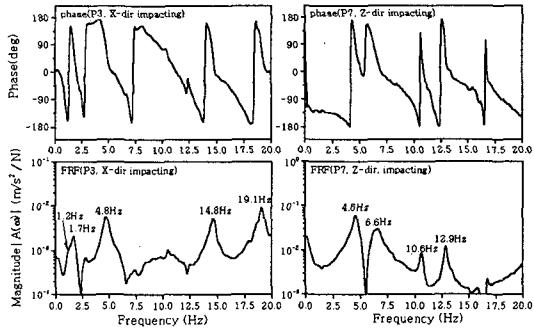
(b) 고유진동수 응답함수

점은 4.6Hz의 결과를 얻어 해석결과와 일치하였다. 단 No.4번 모드에 해당하는 진동은 Fig. 4(b)의 p3의 1차 고유진동수로 분석되었다.

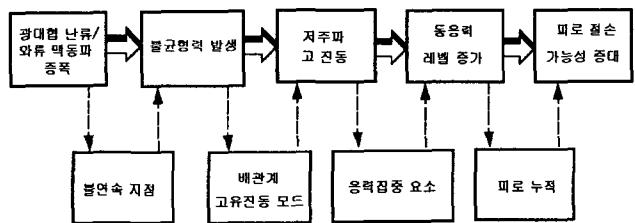
Fig. 5. 배관계의 진동 건전성 평가 절차

발전소 대형 주증기배관계는 고온 고압의 광대역 유동의 영향으로 저주파 음향 특성들이 증폭되고 이 맥동 압력파가 배관계의 불연속 지점인 헤더, 분기 배관지점, 배관 직경 변경지점 등에서 불균형 힘으로 배관계를 진동하게 한다. Fig. 5는 배관시스템의 진동 전전성을 평가하는 일반적인 절차이다. 맥동파는 배관을 진동케 하고 배관의 응력집중부에 동응력을 증대시킴으로서 피로 절손의 원인이 될 수 있다. 배관계의 고유진동모드와 음향 맥동파가 일치되어 발생하는 저주파 고진동 공진 현상은 배관시스템의 안정성을 저해하고 응력집중부에서의 피로누적으로 배관계를 손상시키는 주요 원인이 된다.

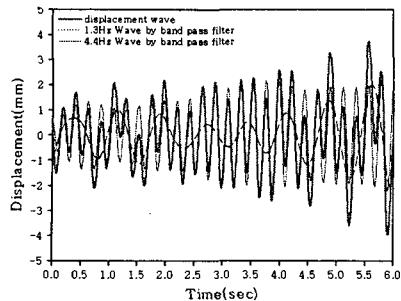
(a) 12" 배관의 변위 파형

집중질량이 위치한 배관부에서 발생되는 저주파 고진동의 변위를 Fig. 6(a)과 같이 재 측정하여 배관계의 최대 동응력을 구하고 배관계의 피로수명 평가를 통하여 배관계의 건전성을 진단한다. 측정된 최대 진동변위는 12"배관의 집중질량부에서 7.7mm,pp이고 4"배관의 수직 배관부에서 6.3mm,pp 였다. 모달해석 및 동응력 해석 결과 Fig. 6(b)과 같은 모드의 거동 및 동응력 분포를 나타내었다.

Fig. 6. 주증기 헤더 분기 배관계의 진동변위 및 동응력 분포

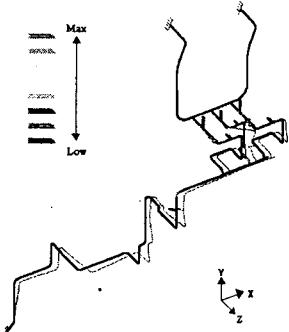
(b) 동응력 해석 결과

최대 동응력은 4"배관의 PCV 벨브쪽 엘보 연결부에서 발생하는 것으로 분석되었다. 표 3은 4"배관에서 가정된 진동변위에 따라 PCV 벨브의 엘보 근처의 동응력 및 피로응력을 해석한 결과이다.

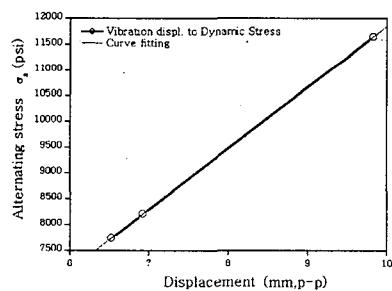
(a) 진동 변위와 동응력

Fig. 7. 4"배관의 진동레벨에 따른 피로응력 추정

4"배관에서 계측된 최대 진동레벨은 6.28 mm,pp로서

커브 피팅법을 적용하면 7,448 psi,pk의 동응력 레벨을 얻었으며 1차 응력의 영향을 Goodman법을 적용하면 2.5×10^8 사이클 피로수명을 얻었다. 1.3Hz 및 4.4Hz의 영향에 의한 최대 진동레벨이 7초에 5번 정도 발생하고 1년에 350일 정도 운전한다고 가정하면 피로수명은 빠르면 12년 내·외로 계산되었다. 현재 발전소는 배관 비파괴 검사에서 특이한 이상이 발견되지 않았으나 배관은 피로가 누적되고 있어 대책 시행이 필요한 것으로 평가되었다. 최대 동적 외력을 받는 PCV 밸브의 경우 4.4Hz의 변동력이 밸브에 반복적으로 전달되어 밸브 손상 등의 가능성도 있는 것으로 추정할 수 있다.

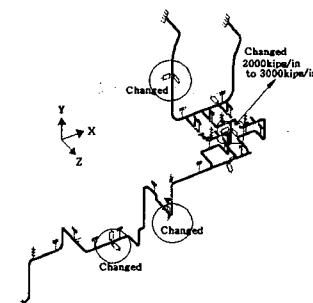
(a) 공진회피 대책

주증기 헤더 분기 배관계에서 나타난 고진동 현상은 맥동파와 배관계의 기계적인 특성의 공진현상으로 피로누적 상태였으며 그대로 운용시 시스템은 절손사고에 이를 수 있는 상태로 진단되었다. 본 배관계의 진동 대책은 현장의 맥동파를 변경할 수 있는 여지가 없으므로 지지장치의 변경 또는 부가함으로서 기계적인 고유진동 모드를 변경하는 방법이 최적의 방안이다. 여기서 우선적으로 고려된 것은 맥

동파의 1.3Hz, 4.4Hz, 6.6Hz 등 다양한 저주파 성분들과 고유진동모드들이 회피할 수 있도록 지지장치들의 위치를 선정토록 하였다. Fig. 8(a)과 같이 우선적으로 배관계 전체를 흔드는 1.3Hz에 대한 부분은 최대한 영향이 약화되도록 하고 4.4Hz의 공진을 회피하는 데 주안점을 두었고 고유진동 모드를 변경되도록 하였다. Fig. 8(b)은 2차용력 및 피크성 진동을 저감토록 강성과 템핑특성을 동시에 가지는 WEAR(Wire Energy Absorbing Rope)형 스너버를 주요 지점에 채택하였다.

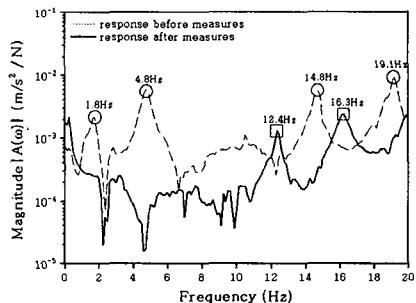
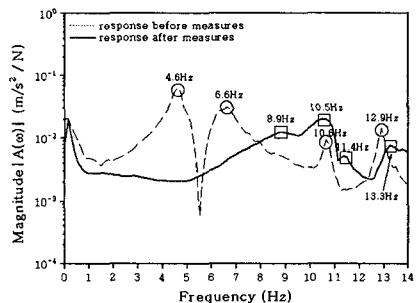
Fig. 9. 진동 저감대책 전 · 후의 고유진동수 응답함수 비교

주증기 헤더의 분기 배관계에 발생된 고진동 문제에 대한 주요대책으로 공진모드의 회피 대책을 적용하고 고유진동수시험을 수행하였다. Fig. 9는 대책전의 응답특성인 4.6Hz 또는 4.8Hz 성분이 대책후 사라지거나 8Hz이후 주파수특성으로 변경된 것을 보여 주었다.

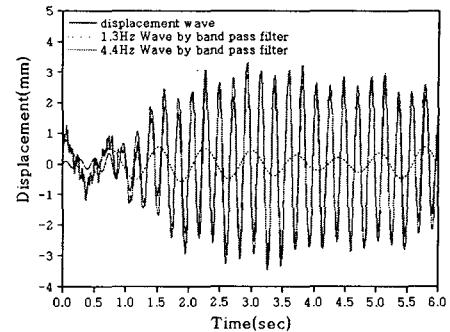
(a) 대책전 4"배관 Z방향의 진동

따라서 대상지점에 대한 진동레벨은 대책전 6.3mm,pp에서 대책후 0.13mm,pp 이내로 저감되는 효과(Fig. 10참조)를 얻었다. 그럼에도 불구하고 진동원이 된 4.4Hz의 맥동파 특성은 여전히 배관의 강제 진동원으로서 작동하는 것을 Fig. 10(b)는 보여준다.

Fig. 10. 진동 저감대책 전 · 후의 진동변위 비교
