현장시험에 의한 충격반향기법의 말뚝 건전도 검사 적용성 평가

Verifications of the Impact-echo Technique for Integrity Evaluations of the Drilled Shaft using Full Scale Tests

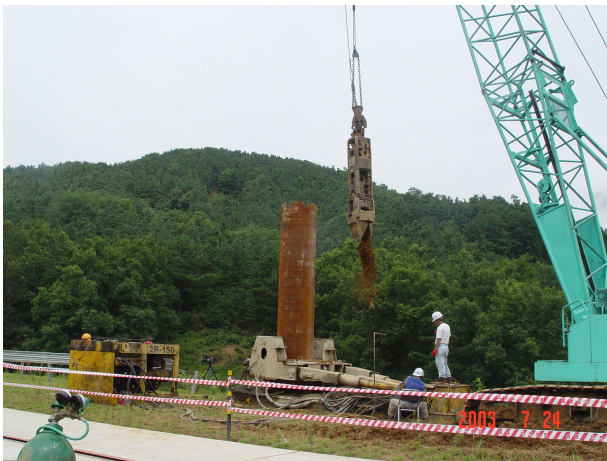
시험용 실규모 현장타설 콘크리트말뚝은 직경 1 m, 길이 14 m인 1본과 직경 1 m, 길이 13.5 m인 4 본으로 구성되어 있으며, 베노토(Benoto)공법으로 한국도로공사 도로교통기술원 야외시험장에 설치하였다(그림 3). 그림 10에서 알 수 있듯이 말뚝 설치 지반은 지표면부터 깊이 약 10 m까지는 매립토층이며, 각 말뚝은 풍화암층 이상의 암반에 3 m 이상 근입되었다.

그림 3. 현장타설말뚝 시공 장면 : 베노토 공법

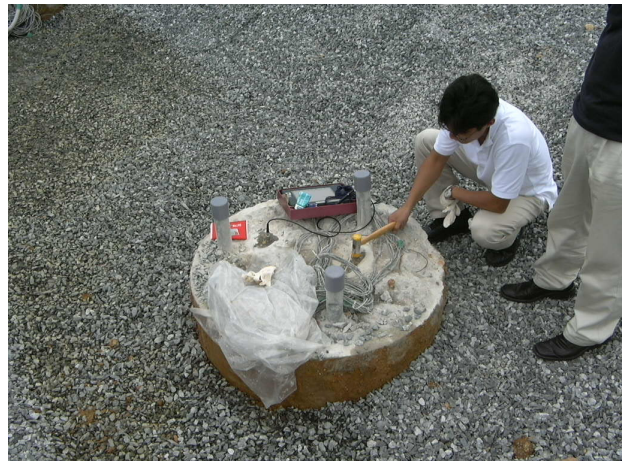
충격반향시험은 해머와 수진기 및 데이터로거 본체로 구성된 사용 장비를 이용하였다. 그림 4는 시험을 위하여 말뚝 머리를 해머로 타격하는 모습이다. IE 기법 외에도 시공 중 유발된 결함을 감지하고, 심화 연구에 활용하기 위하여 말뚝의 전길이에 걸쳐 시험관을 설치하고 공대공 초음파 검층(crosshole sonic logging, CSL)을 실시하고 결과를 분석, 활용하였다(조성민 외, 2003).

그림 4. 충격반향기법 건전도 검사 모습

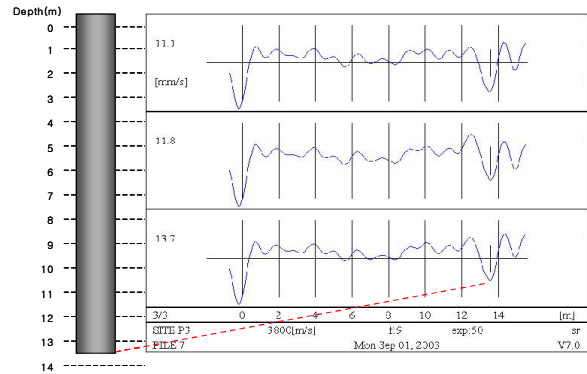
그림 8. P3-무결함 말뚝의 시험결과

그림 8은 결함 없이 시공한 P3 말뚝의 결과로서, 선단의 인장과 반사 신호가 관찰된다.

한편, P3 말뚝은 선단부가 연암층에 양호하게 근입되었음에도 불구하고, 말뚝 선단에서 인장파가 반사되었다. 이는 같은 암반층이라 할지라도 강도 및 변형 특성이 다르고, 지반의 강성이 말뚝의 강성에 비하여 작기 때문으로 판단되며, 지반과 말뚝의 강성 차이에 대하여 분석한 다음 절 및 그림 12에서 확인할 수 있다. 따라서, 암반에 근입된 말뚝에서 선단의 인장과 반사 신호만으로 선단 불량이라고 단정하기는 어려우며, 실제로 선단이 불량하게 시공된 P1 말뚝의 결과인 그림 5와 비교할 때, 인장 반사파의 전후 신호 양상에 차이가 있으므로 향후 이에 대한 추가적인 분석이 필요하다.

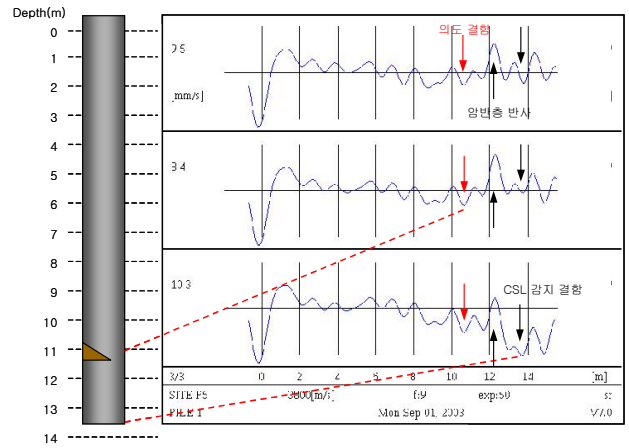
다음의 그림 9, 10은 단면축소 결함을 지닌 P4(단면축소율 10%), P5(단면축소율 20%) 말뚝으로서, 선단부의 반사 신호가 상대적으로 다소 복잡함을 알 수 있다. 이는 토사 혼입 등으로 말뚝의 콘크리트 단면이 감소하는 결함의 위치가 지층 강성이 급변하는 토사층과 암반층의 경계면 부근에 있으며, 또한 파의 반사가 발생하는 말뚝 선단으로부터 비교적 가깝기 때문이다. 두 말뚝 모두 근입된 암반에서 반사된 압축파 신호가 감지되었으며, 단면 축소 결함에 의한 신호는 이들 압축파 반사신호와 섞여 따로 식별하기가 어렵다. 이러한 결과는 재료분리와 같이 말뚝 단면의 전체에 걸쳐 형성된 결함과 달리, 단면의 일부에만 국한된 결함은 인지하기가 쉽지 않음을 말해주며, 김동수 등(2000)이 실내모형시험을 통해 단면축소율이 50% 이상이 되어야 결함 식별이 가능하다는 보고와도 유사하다.

그림 9. P4-단면축소 10% 결함 말뚝의 시험결과 그림 10. P5-단면축소 20% 결함 말뚝의 시험결과

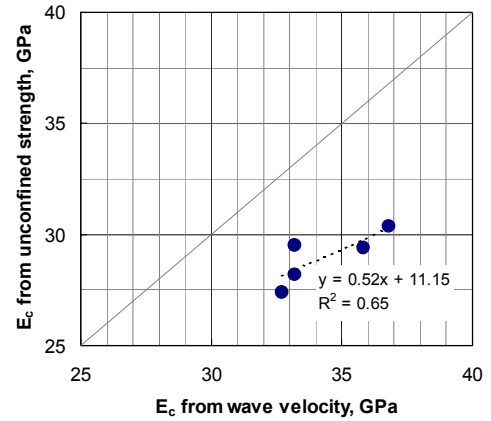
표 1에서 충격반향시험으로 얻은 말뚝 선단의 반사 신호를 기준으로 산출한 V_c 를 이용하여 구한 말뚝의 탄성계수와 말뚝에서 채취한 시료를 q_{cu} 에 의한 탄성계수를 비교하였으며, 그림 11은 이를 그림으로 나타낸 것이다. 응력과 속도로 구한 탄성계수가 강도로 구한 값보다 12~22% 가량 크게 나타났다.

그림 11. 표 1의 말뚝 탄성계수 비교
