화재에 의한 터널 열화특성 및 내화대책 기술

Deterioration Character of tunnel damaged by fire and Fire Proofing Measure

SYNOPSIS : In this paper, the behaviors of tunnel damaged by fire, the diagnostic techniques for evaluating tunnel stability are presented. Also two fireproof construction methods are recommended. Three tunnels damaged by fire were analyzed to evaluate the structural stability. From the these analyses, it is recommended that surface checking, rebound number of concrete by Schmidt Hammer, and carbonation of concrete are essential to evaluate the engineering properties of concrete in tunnel structure damaged by fire. On the basis of case studies of tunnel fire collected by ITA, the change of concrete and steel strengths by fire are explained, and numerical analysis, which was performed on culvert and circle tunnel, shows that distribution of temperature in the tunnel is dependant upon tunnel shape. Two fireproof construction methods using panel and punching metal are introduced to protect the tunnel by fire.

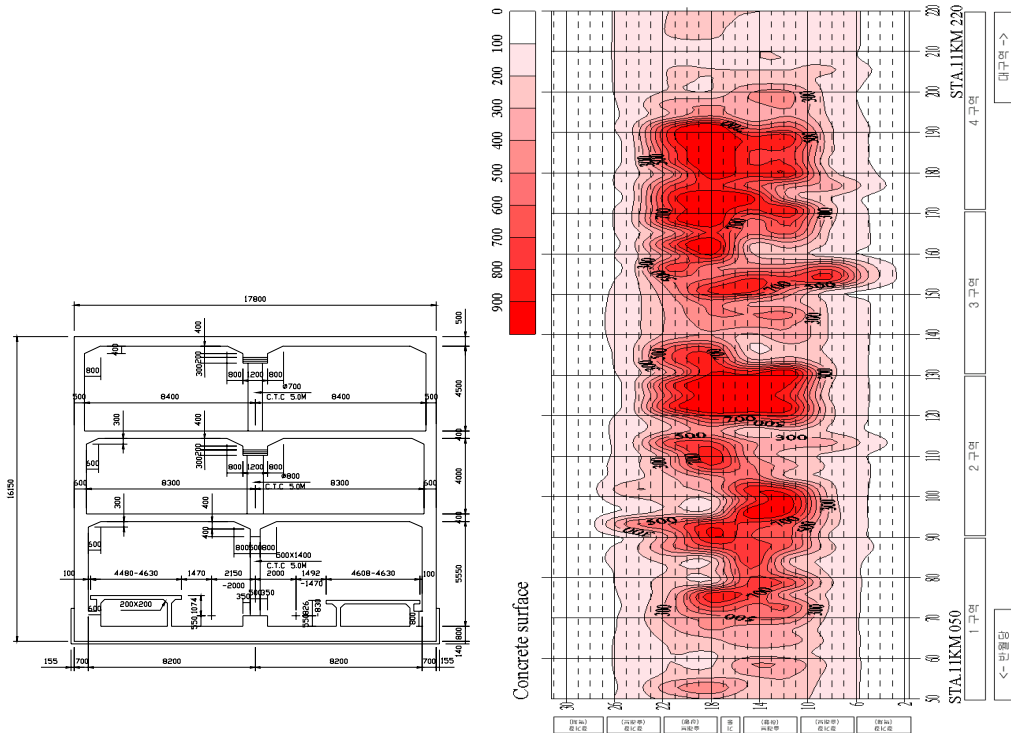
이에 관리주체에서는 긴급 안전점검, 정밀안전진단, 재하시험 등을 실시하였다. 정밀안전진단 결과 대구지하철 중앙로 역의 지하 3층 승강장 주변으로 구조물에 집중적인 화상이 발생하였으며, 주요 손상으로는 박리, 박락, 철근노출, 횡방향 균열 등이 조사되었다. 이러한 손상과 더불어 슬라브 부분에서의 폭열된 깊이는 평균 10cm 내외로 조사되었다. 또한 화재로 인한 콘크리트 라이닝의 수열온도는 전소된 선로 상부의 슬라브에서는 최소 1,000°C 이상의 고온이 발생하였으며, 그 외의 선로 부분에서는 500~1,000°C 정도, 승강장 부분에서는 200~500°C의 고온이 수열된 것으로 분석되었다. 또한 열응력 해석 및 구조해석결과 구조물이 붕괴할 정도는 아닌 것으로 분석되었다. 이러한 결과는 화상의 정도가 심하지 않다는 것은 아니며, 가장 화상이 심한 지하 2층 슬라브(지하 3층 천정부)의 경우 외력이 자중 및 도보 하중에 국한 될 뿐 아니라, 주변의 토압에 대해서는 박스 외부벽체가 있고 상부의 통과하중(차량하중)은 충분한 토피가 있어 충분히 분산된 후 박스터널에 작용함에 따른 결과이다. 시설물안전점검 및 안전진단 세부지침(터널편)에 의한 종합평가 등급은 "E등급"으로 평가하였다.

그림 1. 좌 : 중앙로역 대표단면, 우 : 수열온도 분포

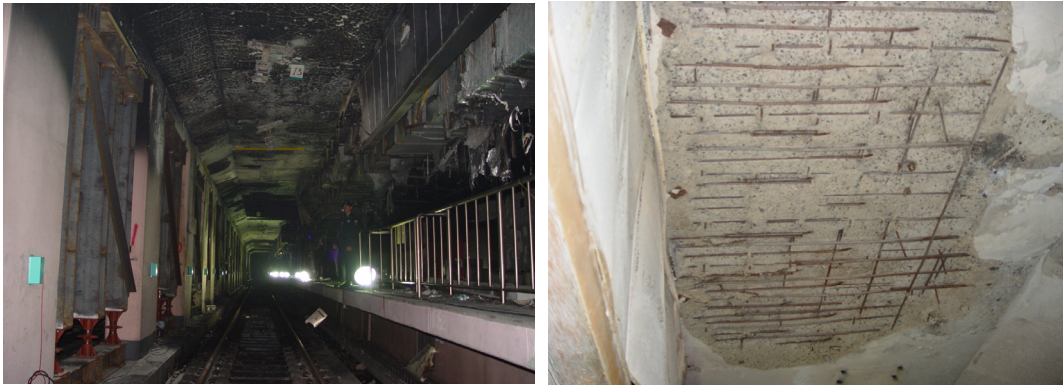
그림 2. 좌 : 중앙로역 화재 전경, 우 : 콘크리트 폭열, 철근노출

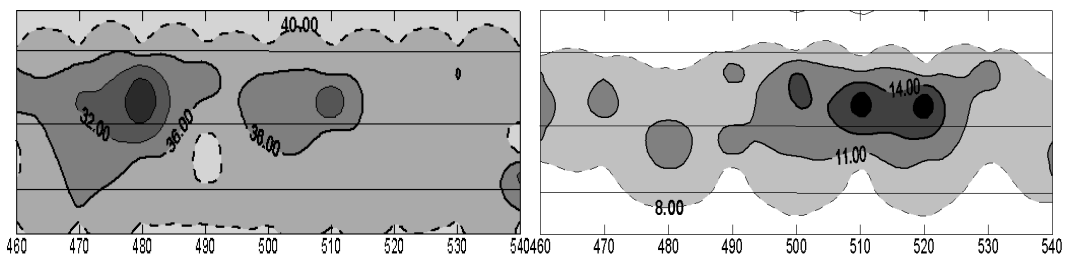
안전진단결과 코어의 평균 콘크리트 압축 강도는 258kgf/cm^2 로서 설계기준강도($f_{ck}=210\text{kgf/cm}^2$)를 상회하며, 반발경도법에 의한 추정콘크리트 압축강도는 $224\text{kgf/cm}^2 \sim 369\text{kgf/cm}^2$ 의 범위로서 모두 설계기준 강도를 만족하는 상태이다. 또한 화재에 의한 표면경도의 변화를 확인하고자 반발경도치를 Mapping한 결과 천정부에서 상대적으로 반발경도치가 작은 것으로 분석되었다. <그림 3, (우), 참조> 또한 중성화시험 결과를 구간별, 위치별로 Mapping한 결과 천정부에서 주로 중성화가 많이 진행된 것으로 분석되었다. 이러한 결과는 측벽부에서 상대적으로 중성화가 적게 진행되었고 화상으로 인한 영향이 적으며, 폭열로 인하여 콘크리트 표면이 먼저 박락되었음을 나타내는 결과이다.

그림 3. 좌 : 반발경도치(Ro) 매핑 결과, 우 : 중성화시험 매핑 결과

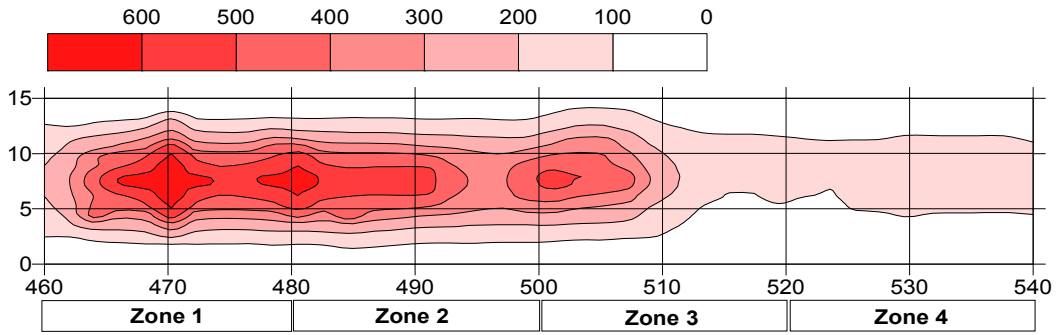
수열온도분포를 분석한 결과 폭열을 받았던 선로 위 천정부에서는 국부적으로 상당히 깊게 화재손상을 입은 것으로 추정되지만, 그 이외의 부위에서는 상대적으로 화재손상의 깊이가 크지 않은 것으로 분석되었다. 특히, 벽체의 경우 바닥면으로부터 3m 내외까지는 화상이 없는 것으로 분석되었다. 또한 이러한 결과는 반발경도법, 중성화시험, 외관조사결과 등과의 상호 비교 분석한 결과에서도 같은 결과를 확인 할 수 있었다.

따라서 폭열을 받아 표면의 최고온도가 700°C 정도였던 선로 바로 위에서는 약 3.5cm 정도의 폭열이 발생하였으며, 폭열을 받지 않은 부위에서는 최고 약 250°C 의 온도를 받은 것으로 추정된다.

그림 4. 수열온도 분포

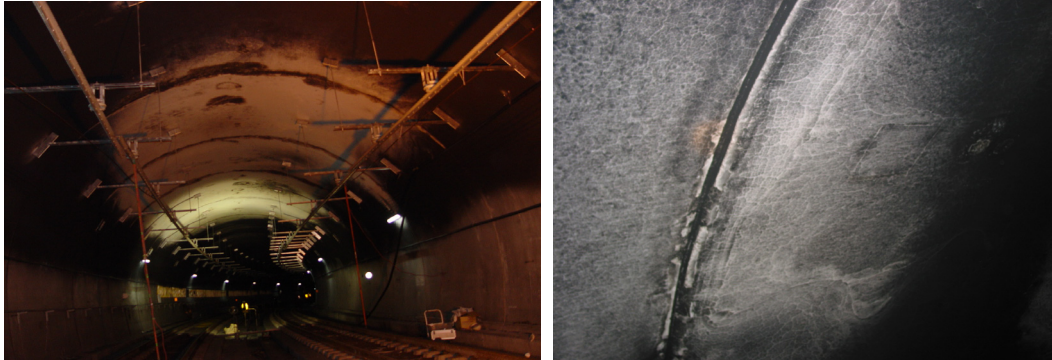
그림 5. 좌 : 온수역 유치선 터널 전경, 우 : 시공이음부 박락

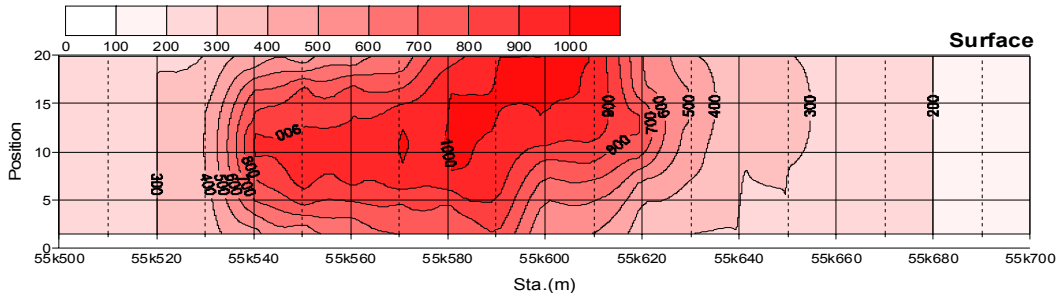
대상 구조물에 대한 수열온도를 분석한 결과, 철근 노출된 콘크리트 표면의 최고온도가 $1,000^\circ\text{C}$ 내외였던 위치에서 평균 10cm의 폭열이 발생하였으며, 폭열을 받지 않은 부위에서는 600°C 이하의 온도를 받은 것으로 추정되었다. 또한 시설물안전점검 및 안전진단 세부지침(터널편)에 의한 종합평가 등급은 "C등급"으로 평가하였다.

그림 6. 수열온도분포

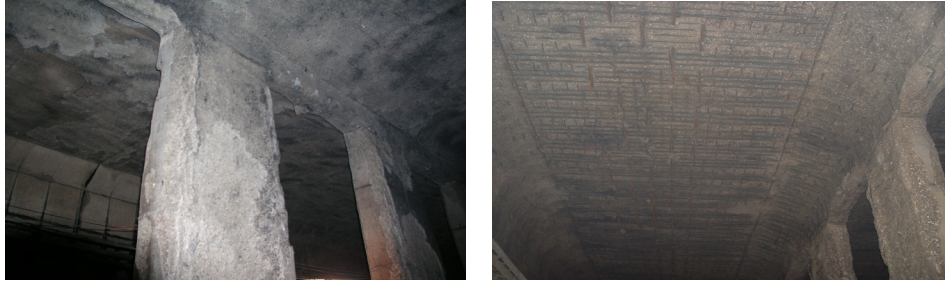
화재에 의해 발생한 변상은 그을음, 콘크리트 변색, 박리, 박락, 철근노출 등이 조사되었으며 그을음은 터널 바닥면으로부터 약 2.0~3.0m 상단의 측벽 및 천정부, 기둥에서 주로 발생한 상태이다. 콘크리트 표면이 회백색으로 변한 구간 내부에서 콘크리트 박리 및 박락이 조사되었다. 박락은 화재물질이 위치되었던 주변에서 발생하였으며 폭열로 인한 철근노출이 심한 구간도 조사되었으며 폭열부위의 최대깊이는 12cm로 확인되었다.

그림 7. 좌 : 기둥부 화상 및 폭열, 우 : 슬라브 폭열 및 철근 노출

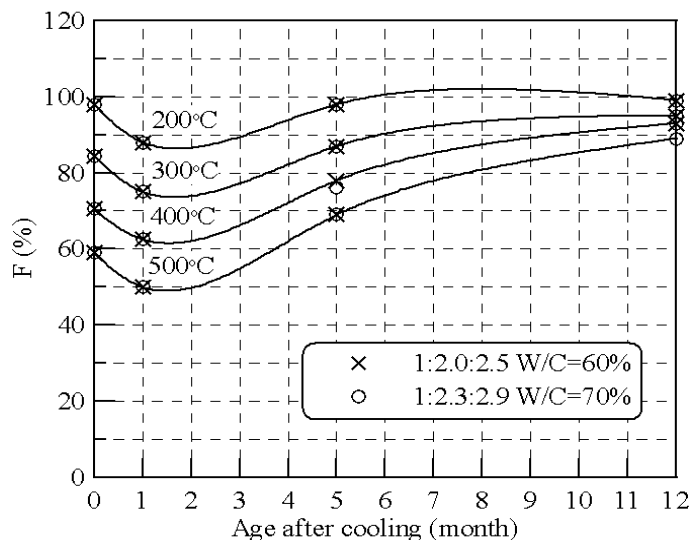
반면, 저하된 압축강도는 화재 후 어느 정도의 기간이 경과되면 <그림 8>과 같이 압축강도가 자연 회복되며 수열 온도가 500°C 이내이면 재사용이 가능한 상태로 회복된다.

그림 8. 가열된 콘크리트의 압축강도 회복률

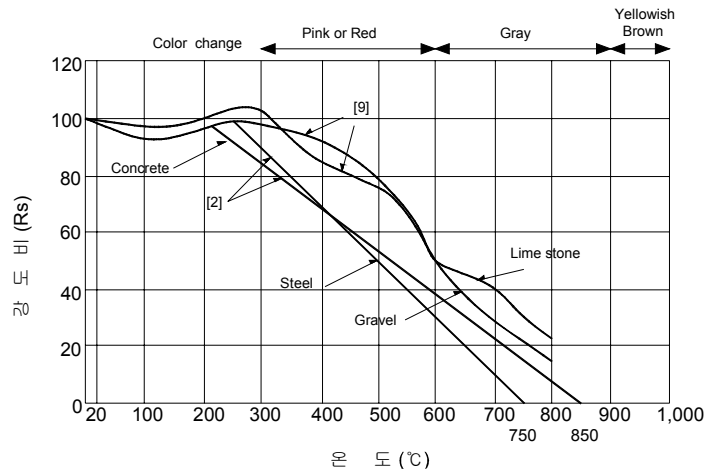
콘크리트 부재가 화재에 의해 열을 받게 되면, 그 강도의 열화상태는 콘크리트 배합설계, 함수비, 응력 상태에 따라 다르지만 <그림 9>에서와 같이 화재 직전의 강도를 100%로 하면 대체로 200 ~ 250°C 정도의 온도가 한계로 판단된다. 이는 RWS(네델란드 운수 공공 사업부의 내화 대책 방침)과 기본적으로 동일하며 TNO (네델란드 과학 에너지 연구소)의 조사에 의해서도 밝혀지고 있다. 즉, 콘크리트의 강도는 대개 200°C까지 100%인 채로 있다가 750°C에서 거의 강도가 소멸된 상태로 된다. 화재에 의한 온도가 고장력의 강재에 주는 영향은 일반적인 강재(철근)에 미치는 영향보다 더 심하다. 이를 고려하여 1992년 이후부터 네델란드에 있어서 콘크리트 건축물에 대하여 안전계수는 1.7을 사용하고 있다. 이는 콘크리트의 강도가 100%이고 안전계수가 1.7인 경우, 콘크리트의 강도가 59%로 감소하게 되면 건축물의 안전성은 1.0이 되어 더 이상 안전한 건축물은 아닌 것을 의미한다.

그림 9. 온도 상승에 따른 콘크리트의 압축강도 변화

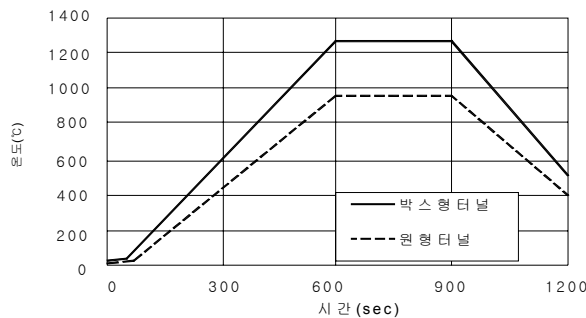
<그림 10>은 이러한 수치해석결과에 근거한 터널 공기의 최고온도에 대한 시간적 분포를 나타내고 있다. 즉, 터널 공기의 최고온도가 박스형 단면은 원형단면에 비해 200℃이상 높은 온도인 것으로 나타났다. 이것은 터널 형상의 차이로 인해 발생하는 발화점과 터널 천단부와의 거리 및 열기류 흐름 등의 차이가 주된 원인 것으로 판단된다.

그림 10. 터널 공기의 최고온도에 대한 시간적 분포

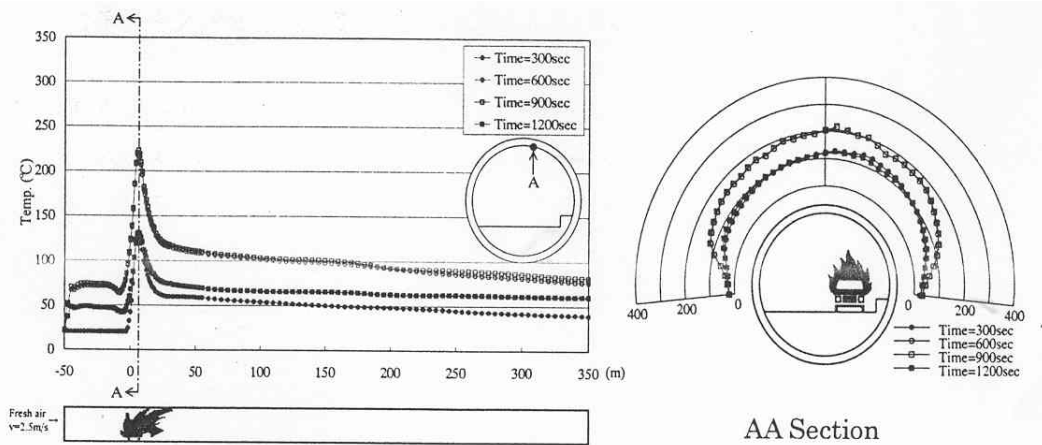
<그림 11, 12>로부터 원형과 박스형의 콘크리트 단면을 가지는 터널 단면에 있어서의 최고 온도는 동일한 열출력의 경우에 230 ~ 315℃로서 박스형 터널은 원형 터널에 비해 약 85℃이상 온도가 높게 나타났다. 이러한 현상은 원형 터널에서는 상단면 방향의 기류의 회전에 의해 단면 전체에 확산되기 쉽기 때문인 것으로 판단된다. 따라서 천정 부분의 최고 온도는 박스형 터널의 천정 부분에 비하면 낮게 나타나지만 노면 부근에서는 오히려 박스형 단면보다 더 높게 된다.

원형 단면의 경우 200℃를 넘는 부분은 대개 화재 발생원으로부터 10m 이내이다. 이는 원형 터널에서 화재의 열출력이 30MW의 경우에는 대개 40m² 범위의 콘크리트가 내열 허용치를 초과한다. 그러므로 설계 레벨로 최소한의 범위에 걸쳐 콘크리트 내화 대책에 대해 검토가 필요하다. 하지만 화재시에 있어서의 환기 풍속이 2.5 m/s의 확보가 가능하다면 원형터널 횡단면의 200℃를 초과하는 부분은 넓지 않으며 따라서 콘크리트 구조물에 심각한 변상을 초래하지는 않을 것으로 판단된다.

그림 11. 원형터널의 열분포

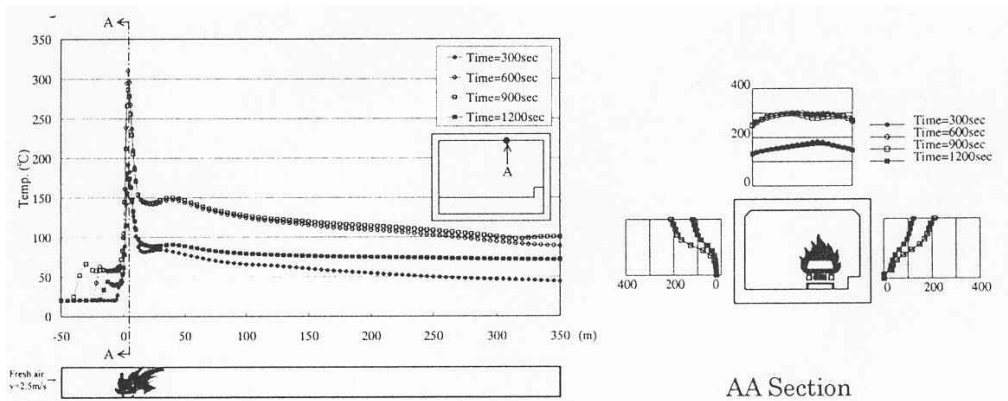
반면 박스형 터널의 경우 콘크리트의 내열 한계(200℃)를 초과하는 범위는 대개 200m²으로 원형터널에 비해 훨씬 큰 것으로 분석되었다.

그림 12. 박스터널의 열분포

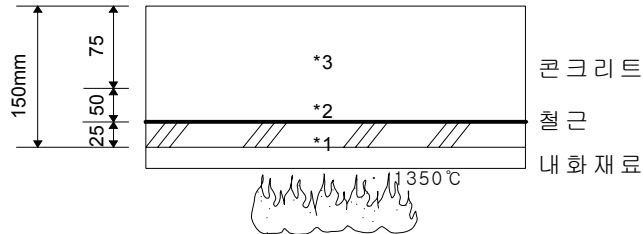
콘크리트가 요구된다. 이러한 이유로 인해 네덜란드 운수사업부에서는 내화재의 성능 시험을 위한 시험 로내의 공기 온도가 공시체 하단으로부터 10 cm의 위치에서 최고치 1,350℃(RWS기준)까지 도달한 경우에 약 1,000℃의 온도차에 견딜 수 있는 재료를 설계/시공하는 것을 조건으로 하고 있다(<그림 13, 14> 참조)

그림 13. 화재의 상태와 콘크리트 부재의 관계 모식도

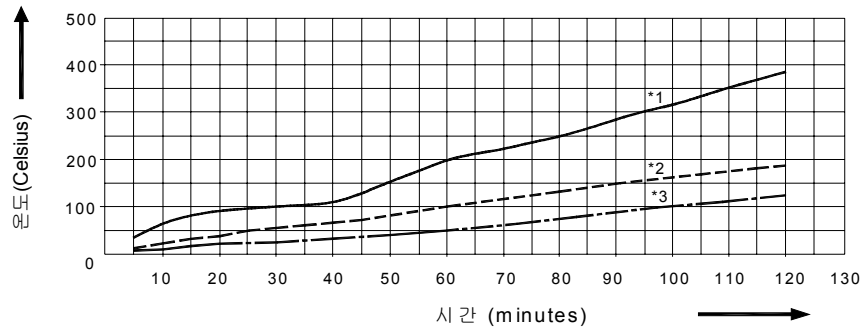
그림 14. 내화재료를 사용한 경우 온도변화
