칼라코아스캐너에 의한 지하정보의 과학화

현혜자*¹

¹ 한국지질자원연구원, hyun@kigam.re.kr

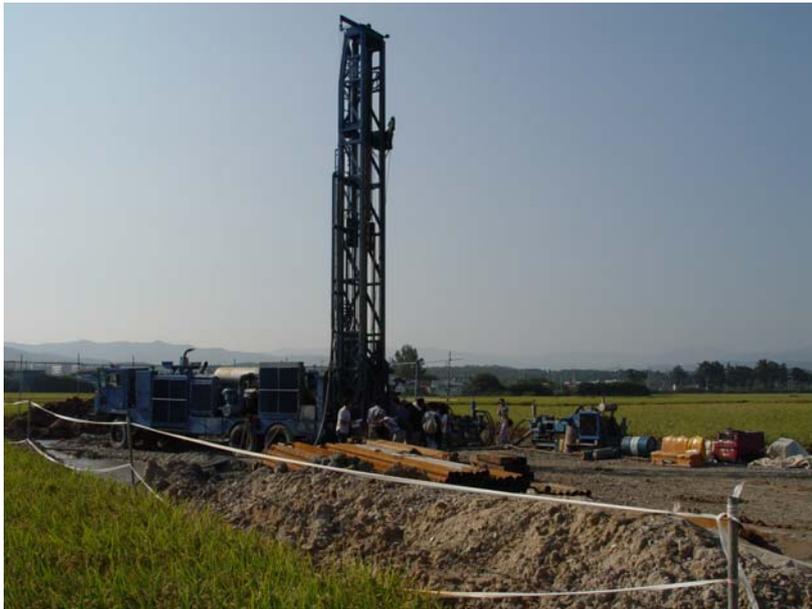
Fig. 1. 시추조사는 시추기를 사용하여 지반을 착공하며 채취된 코아관찰에 의하여 지반의 구성상태, 지층의 두께와 심도, 층서, 지반구조 등을 조사하는 것이 목적인 조사 방법이다.

일반 지질조사, 자원탐사 및 제반 토목공사에 있어 대상 지하 지질구조의 정보를 정확히 파악하는 것은 무엇보다 중요한 일이다. 왜냐하면 조사하고자 하는 대상의 특성이 매우 다양하게 분포하고 있기 때문이다. 이런 관점에서 시추코아(이하 코아) 자료는 지하의 지반상태를 직접적인 사실정보로서 확인 할 수 있다는 점에서 큰 의미를 가지고 있고 지하자원 부존량 및 품질, 경제성 평가 및 토목설계를 위한 조사, 시공 및 시공관리에서 매우 중요한 자료이다(Fig. 1). 그러나, 방대한 코아 자료의 종합적이고, 체계적인 관리가 되지 못해 정보로서의 이용가치와 효율성이 떨어진다.

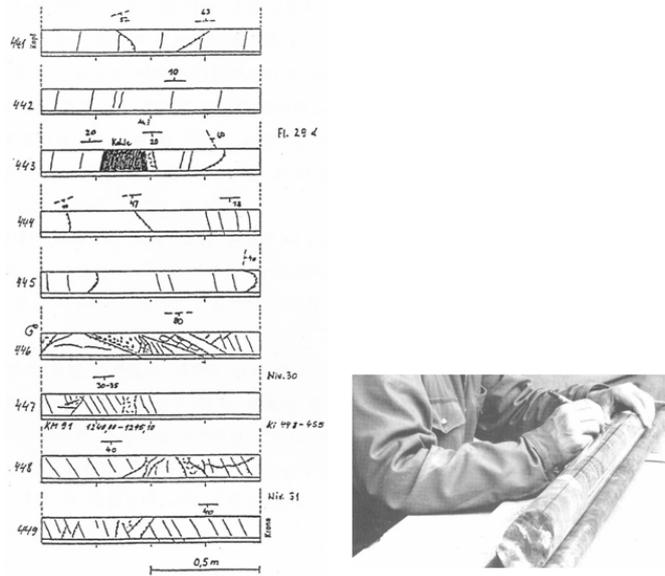
Fig. 3. 시추주상도는 기록의 한계성을 극복하기 위하여 코아에 투명종이를 말아 기재하거나(우측), 1m 구간별로 표현하기도 한다(좌측).

였으며, 그 내용에 있어서도 매우 많은 차이를 보이고 있다. Fig. 2에서는 동일한 코아에 대해 지질공학적 측면과 지질학적 측면에서 각각 육안 관찰하여 기록한 주상도의 결과를 나타내고 있다. Fig. 2의 오른쪽 부분은 퇴적환경에 대한 내용이 기재되어 있으며, 왼쪽 부분에서는 입도의 구분이 중점적으로 기재되어 있다(조충봉, 2003). 한편, 코아로부터 육안 관찰되는 여러 가지 정보들 즉, 절리의 발달상태, 단층 및 파쇄대의 특징 등을 1m 구간별로 표현(Fig. 3)함으로써 기존 시추주상도의 내용을 크게 보완하고자 하는 노력도 경주되고 있다. 이와 같이 코아로부터 최대한의 정보

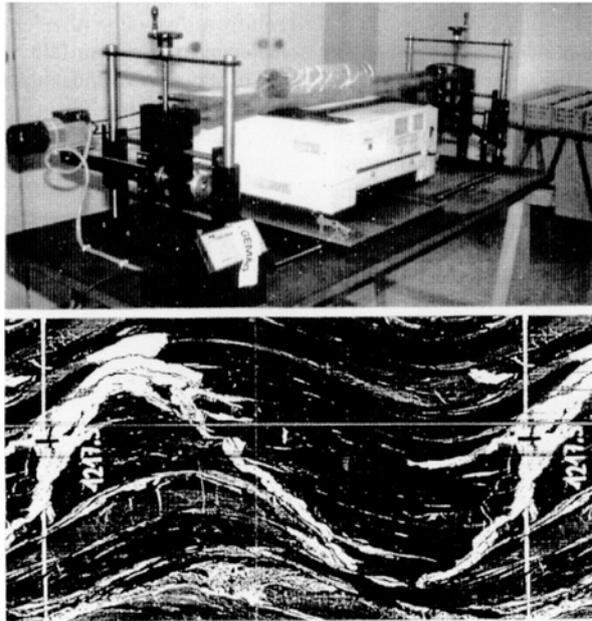
Fig. 4. 코아은 복사기 위에서 360° 회전하며 지질구조가 흑백으로 복사되고 있다.

상기 문제에 대처하기 위한 일환으로 시도된 것이 바로 Fig. 4에서 나타난 바 코아를 복사기 위에서 회전시켜(그림 윗부분조) 복사하는 방법이다. 그림 아랫부분은 바로 복사된 결과로서 여기에는 절리 및 엽리의 발달상태가 다양한 sine curve로 인식되고 있다. 비록, 복사된 기록의 크기 및 색깔측면에서 제한된 변화만 구사될 수 있겠으나 코아 외형을 그대로 표현한다는 면에서는 상당한 의의가 있다고 볼 수 있다.

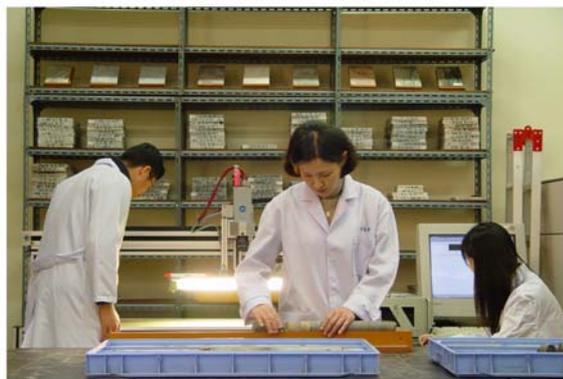
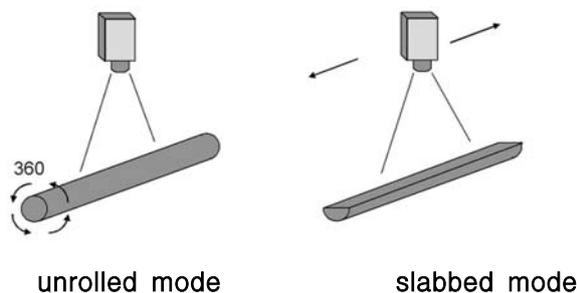
Fig. 5. 칼라 코아스캐너 시스템. 측정기법 : unrolled mode, slabbed mode.

칼라 코아스캐너 측정시스템(Fig. 5)은 크게 (1) 코아를 회전하게 하는 모터, (2) 코아를 촬영하여 DSP(Digital Signal Processing)처리하는 CCD(Charge Coupled Device) line camera, (3) 모터제어 인터페이스와 카메라 인터페이스를 내장하여 데이터를 저장하고 동시에 영상화하는 PC시스템으로 구성되어 있다. 모든 시추코아 형태“rolled

core(lower left part)”와 “slabbed core(lower right part)에 대해 스캐닝이 가능하다. 코아는 고무로 피복된 두개의 플라스틱 봉 사이에 물려서 일정한 속도로 회전된다. 이때 회전장치의 제한된 규격으로 인하여 코아의 총 연장 최대 1m이며 코아의 직경은

40mm~150mm범위 내에서 측정 가능하다. PC에 내장된 측정 운영 software (DIGI-CORE)는 MS-window NT상에서 가동되고 있으며 그의 주된 기능은 코아 길이의 실측화에 따른 제반조정, 측정제어, 코아 이미지(예: 명암, 초점화, 색깔) 교정 및 데이터 관리(Bitmap format저장, 영상화 및 도면화 등)이다.

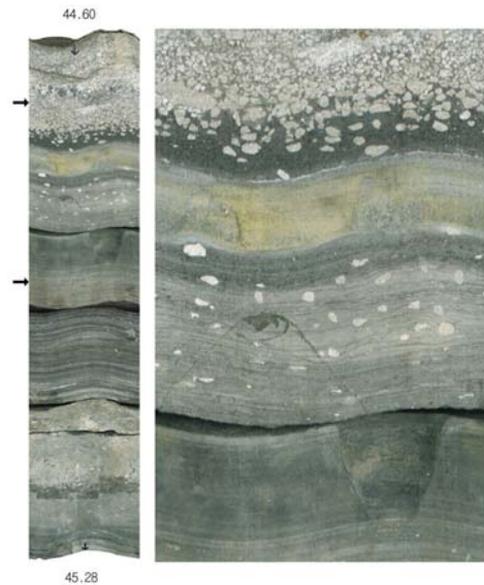
Fig. 6. 칼라 코어스캐너의 응용.

그림의 오른쪽 부분은 화살표 구간내를 확대한 것이다.

시추코아(황산층의 하부인 병온리 층원과 화원층의 상부 퇴적구조) 심도구간 약 44.60m~45.26m에 대한 결과이다.

Fig. 6은 하나의 실례로서 시추코아 외형(연장 약 80cm)을 디지털한 결과(unrolled core image)이다. 예시된 시추코아의 직경은 약 42mm이며 확대된 이미지상에서 특징적인 퇴적구조가 뚜렷하게 나타나고 있음을 볼 수 있다. 일별하여 사진촬영의 경우에는 단지 코아의 한 면만 관찰될 수 있으나 반면, 여기서 도면화된 것(unrolled image)은 코아의 양면을 나타내기 때문에 일반적 분석을 위한 온전한 자료가 되는 것이다. 한편, 사진촬영으로 인한 화면의 크기 내지 분해능은 거의 고정적이라 할 수 있겠으나 디지털화된 데이터는 다양한 도면화 기법에 의해 얼마든지 조정 가능한 것이다.
