차량신호등 위치에 관한 연구

김완기 · 안병준

동국대학교 안전공학과

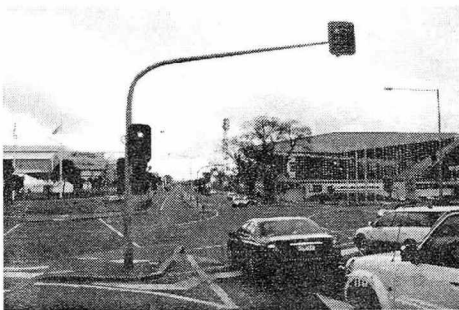
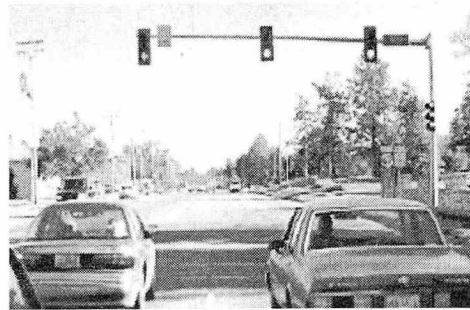
Fig. 2 외국의 차량신호등 위치

(호주의 차량신호등 위치)

(미국의 차량신호등 위치)

국내는 일반적으로 도로건너편에 설치하고 있는데 비해 미국과 호주의 경우에는 정지선 부근에 보행자 신호등과 같은 지주를 이용하여 설치하는 경우가 대부분으로 국내의 경우와 대조를 이루고 있다.

앞서 살펴본 국내 차량신호등의 설치위치는 일반적으로 도로건너편에 설치되어 있음을 알 수 있었다. 하지만 외국(미국, 호주, 유럽)의 경우에는 정지선부근에 보행자신호등과 같은 지주를 사용하여 설치·운영하고 있는 상황이다.
