하도의 이동성 감소에 따른 하천 지형의 변화 연구 :

지석천을 대상으로

Effects of Fluvial movement Decrease on Channel Morphology Change : a Case of the Jiseok River

옥기영*, 이삼희**

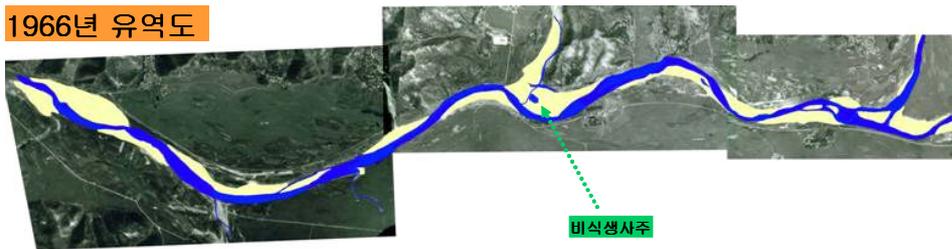
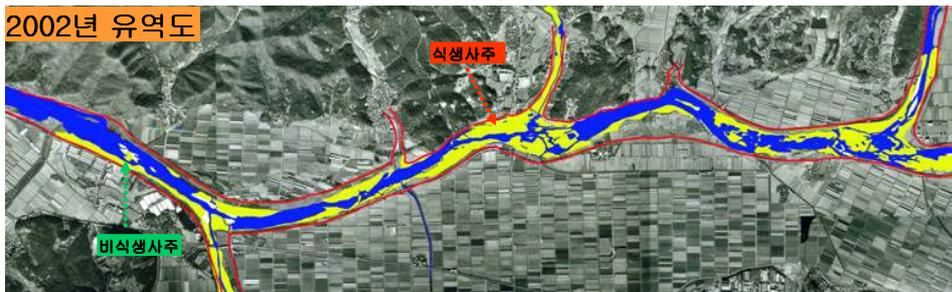
그림 1 항공사진을 통한 지형분석 현황

1966년 유역도

2002년 유역도

과거 1960년대에는 하천정비 및 경지정리가 시행되기 전으로 지석천은 자연하도의 특성을 나타내고 있다. 하도의 평면 형태는 전체적으로 자연스런 사행을 이루고 있으며, 만곡부에서는 점사주가 나타나며, 하도의 양안에는 교호사주가 순차적으로 발생하고

있으며, 식생은 활착되지 않았다. 제내지는 대부분 산지 및 나지의 토지이용을 보이고 있다.

그렇지만 40여년이 지난 2000년대에는 인위적인 하천정비로 인해 하천의 평면변화가 제한됨으로써 저수로는 보다 직강화된 흐름을 보이고 있다. 또한 전체적으로 사주의 면적이 증가하였고, 대부분의 사주에는 식생이 활착되어 있었던 등 높은 식생밀도를 가지고 있었다. 하도선형은 저수로가 여러갈래로 갈라진 망상하도(다지형하도)의 형태를 보이는 등 과거와는 매우 다른 지형적인 변화를 보이고 있다. 표 1은 이러한 정성적인 비교를 정리하여 보여주고 있다.

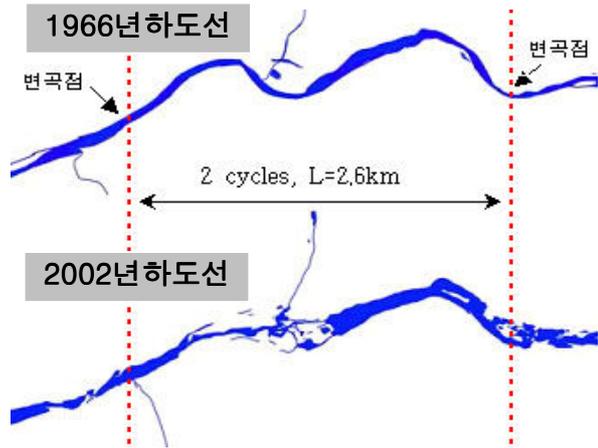
그림 2 저수로 만곡도 분석

동일축적으로 보정된 항공사진에서 저수로를 추출한 후, 주기적인 사행을 유지하는 연결된 두 구간을 분리하여 만곡도(sinuosity)를 계산하였다. 만곡도란 통상 ‘하천의 최심선 길이와 직선거리의 비’로서, 1966년의 1.21 이었던 값이 2002년 1.10 으로 줄어들어, 약 9.2 % 정도 감소한 것으로 분석되었다.

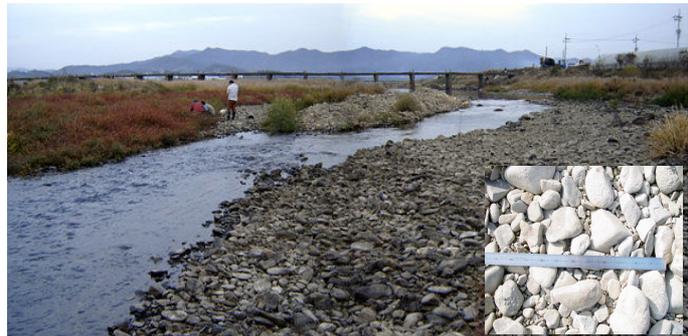
그림 3 조사구간의 대표적인 하상재료

하상재료의 입경분석을 통한 하도특성을 파악하기 위하여 현장에서 하상재료조사를 실시하였다. 하상의 대부분의 주재료가 자갈로 구성되어 있어서 선격자법을 이용하여, 구간 내 약 0.7-1.0 km 거리차를 두어 5곳의 조사 지점을 선정하였다. 조사지점의 선정기준은 수제부의 세립자로 덮힌 곳을 피하여, 직전 홍수에 재료가 반응한 곳으로서, 구체적으로 횡단구조물에 의한 자연적인 유사분급의 영향이 미치지 않고, 저수로내 이동성이 명확하고, 식생이 활착되지 않은 사주지역을 삼았다.

지반(山本晃一, 2004), 현장조사 결과 평균입경(d_{50})은 70-91 mm로서 약 8 cm전후의 작은호박돌/매우굵은자갈로 구성되어 있었으며, 상류에서 하류까지의 종적인 차이는 보이지 않았다. 또한 과거 조사(전라남도, 1979) 자료에서 나타난 동일구간의 평균입경은 16-22 mm의 중간자갈 크기로서, 시간이 흐르면서 하상재료의 크기는 4~5배 정도 매우 조립화 되고 있음을 알 수 있었다.

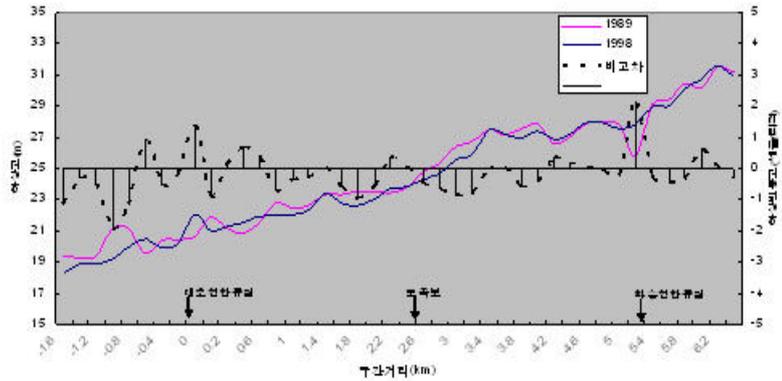
그림 4 지식천의 평균하상고 및 하상변동량

그림 4에서 보듯이 지천합류부를 제외하고는 전체적으로 하상저하가 나타나고 있다. 하상변동량은 -1.96 ~ 2.13 m(평균 -0.19 m)로서 구간내에서 약 4 m의 변동폭을 보이고 있다. 이러한 하상변동은 구간내 도곡보를 전후하여 하상변동이 주기적으로 나타나고 있으며, 도곡보 하류에서는 순차적인 하상저하(rotational degradation) 현상을 보이고 있다. 또한 국소적으로 지천 합류부에서는 지천사주의 발달과 하폭의 변화로 인해 하상이 상승하고 있음을 알 수 있다. 그림4에서 화순천 합류부의 경우 10년동안 약 2 m가 상승했음을 보여주고 있다. 실제로 도곡천 합류부와 화순천 합류부의 현장조사 결과 지천사주 및 정지사주가 매우 발달했음을 확인할 수 있으며, 이로 인해 하도선형이 다지형하도로 변화하고 있음을 항공사진 분석을 통하여 정량적으로 알 수 있었다.

게 되었다. 지식천의 경우도 마찬가지로 전체적인 하상저하 및 국소적인 하상상승이 발생하고 있는 등 지형적인 변화가 진행되고 있음을 나타내고 있다.
