# 하천제방 피해액 산정을 위한 실용적 방안에 관한 연구

## A Study on Practical Evaluation for Calculation of Damage Cost of River Levee

최성열\* , 박종영\*\* , 최철관\*\*\*

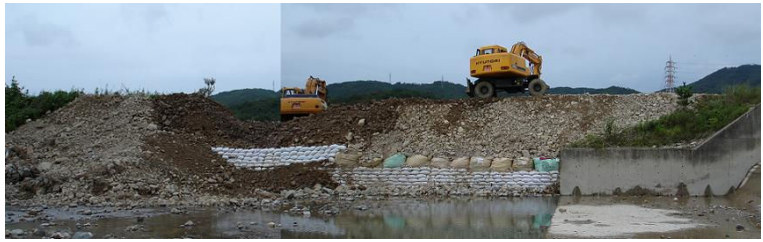
그림 6. 포항시 오천읍 용산리 냉천 제방복구 현장

피해조사시 현장상황은 그림 6과 같이 임시복구중인 상태에 있었으며, 냉천의 하천제방 피해면적을 구하기 위한 측량성과는 그림 7과 같다. 디지털 피해영상자료를 통한 피해정보추출의 성과에 대한 검토를 수행하고자 실제 측량을 통한 자료와의 비교를 수행하였으며 결과는 표 1과 같다.

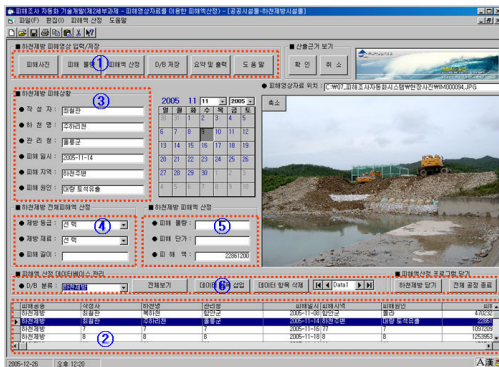
그림 8. 하천제방 피해액 산정 화면

하천제방의 피해액 산정을 위한 윈도우용 프로그램을 개발하였으며, 포항 냉천 지역의 피해액 산정 GUI는 그림 8과 같다. 프로그램 내부에서 하천제방의 기본적인 피해상황에 포함되는 내용은 피해조사자, 하천명, 관리청, 피해일시, 피해지역, 피해원인 등이다. 피해액 산정은 표 2와 같은 하천제방 피해단가를 기준으로 피해제방 길이에 따라 산출되며 이러한 피해단가는 매년 정부에서 공시하므로 업데이트할 필요가 있으므로 주의가 필요하다. 피해길이의 경우에는 피해물량 산출 GUI로부터 입력되도록 한다. 경북 포항시 오천읍 용산리 냉천 피해지역은 지방 2급 하천으로 축제, 블록으로 구성된 제방으로 36m의 제방붕괴가 발생하였다. 이의 피해액은 약 3천5백만원 규모의 피해가 발생한 것으로 나타났다. 한편 제방붕괴시 제내지의 경우 침수피해가 발생하기 쉬우나 본 대상지역은 제내지가 대부분 휴경지로 구성되어 제방붕괴로 인한 2차적인 침수피해는 발생하지 않은 것으로 조사되었다.
