# 한강 하류 고수부지 형성 이력에 관한 분석 및 평가

## A Study on the Development of the High Water Channel in the Lower Han River

이삼희\*, 황승용\*\*, 류영훈\*\*\*

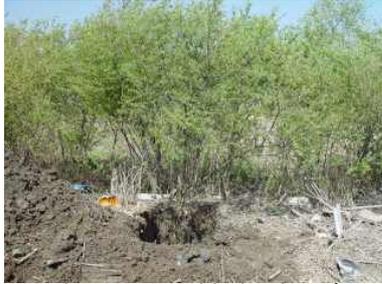
항공사진 관독에 의하면, 1985년 이후부터 한강 하류 우안의 고수부지(신곡수중보 직하류 ~ 이산포 IC)가 크게 발달하기 시작하면서 식생이 정착한 것으로 보인다. 2005년 6월 국지적으로 행한 상세조사 결과, 대표식생은 버드나무류-갈대 군집이었으며, 버드나무류는 주로 교목인 버드나무가 우점하는 것으로 확인되었다(그림 10 참조). 특히, 추정 수령이 10년 이상인 버드나무는 하안에서 멀어지는 고수부지 안쪽에 국부적으로 산재하였다. 한편, 일정공간에서는 동일 수령의 유목(幼木)이 번무하고 있었는데, 이들은 고수부지에서도 하안 쪽으로 치우쳐 분포하였다.

그림 10. 고수부지 버드나무 군집 상황(No. 41-2 지점)

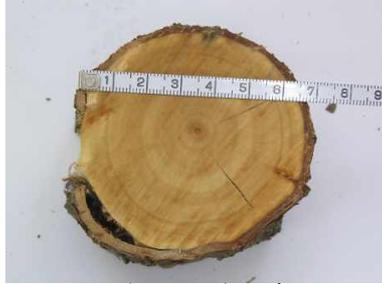
1985년 이후 한강 하류 우안의 고수부지가 발달하기 시작하면서 식생이 정착한 것으로 보인다. 고수부지에 활착하고 있는 비교적 어린 버드나무의 활착 및 정착시기를 파악하기 위하여 어린 버드나무가 널리 분포하고 있는 지역인 No. 39-1 지점과 No. 41-2 지점을 대상으로 수령 조사를 실시하였다. 육안으로 검사한 결과, No. 39-1 지점에 분포하는 버드나무의 수령은 대략 6년(최소 5년, 최대 9년)이며(그림 11 참조), No. 41-2 지점에 분포하는 버드나무의 수령은 나이테 식별이 불분명하지만 최소 4년 이상인 것으로 추정되었다. 천변의 선구식물인 버드나무는 홍수와 같은 주기적·비주기적 입지교란이 진행되는 하천 환경에서 우점할 수 있는 적응력을 가지고 있다. 따라서 버드나무 생육환경의 기반이 된 고수부지의 하상변동(퇴적)에 큰 영향을

그림 11. 버드나무 나이테(No. 39-1 지점)

끼쳤을 작용, 즉 큰 홍수가 대략 4~5년 전에 발생했음을 짐작할 수 있다(李參熙 등, 1999). 이 시기는 1999년 8월의 한강 및 임진강 유역에서 발생한 큰 홍수 시기와 일치한다. 따라서 한강 하류 우안의 고수부지에서 버드나무 번무의 시작은 1999년 8월 홍수에 기인했다고 추정할 수 있다.

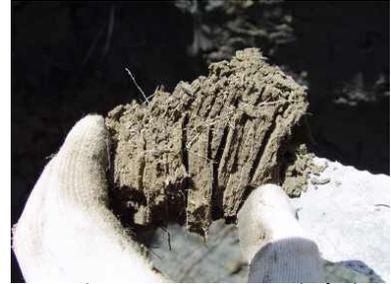
특히, 그림 9에서 보이는 바와 같이 No. 41-1 지점에서 나타난 미세한 층은 퇴적학에서 정의되는 ‘평행 엽리(Parallel lamination)’와 유사하게 약 1 mm 정도의 미세한 층들로 구성되어 있어 그 명칭을 차용하였다. 흐름의 양상이 바뀌면서 이동상 사주가 정지된 뒤 반복되는 조석의 영향을 받은 고수부지 성장 초기 단계의 퇴적양상으로 보인다.

그림 9. No. 41-1 지점의 연층
