터널 갱구부 페터널 교차구간 시공사례

A Case Study on Construction of Tunnel Crossed by Abandoned Tunnel

요 지 : 계획된 터널 갱구부에서 일부 구간(28m)이 용도폐기된 터널과 교차하여 안전한 시공을 위한 대책방안이 요구되었다. 페터널은 계획터널과 계획고가 거의 같은 상태에서 경사교차하여 계획터널의 시공 중 안정성과 영구 안정성에 큰 위해요소가 되었다. 본터널 벽면을 관통하여 지반에 위치한 페터널의 일정 구간을 버력과 시멘트밀크그라우팅으로 밀실하게 채워 안정성을 확보하였다. 되메움 후 페터널 교차 구간 시공 시 그라우팅 core를 획득하여 물성시험을 통해 시공 품질을 확인하였고, 시공 중 계측을 통해 안정성을 확인하였다.

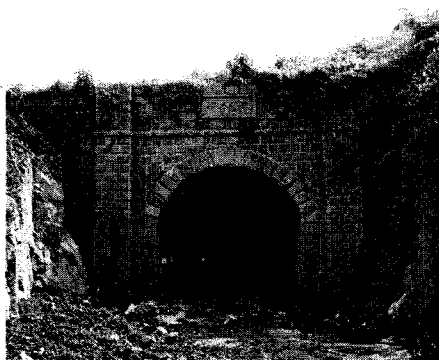
(a) 대천성공 터널 입구

그림 2와 같이 페터널은 조적식 라이닝의 마제형 터널로서 총 연장은 약 900m 이다. 페터널 (대천성공터널)의 제원을 요약하면 표 2와 같다.
