사면보강구조물에 대한 실물재하시험과 평가

Full Scale Load Tests on Reinforced Slope Structure

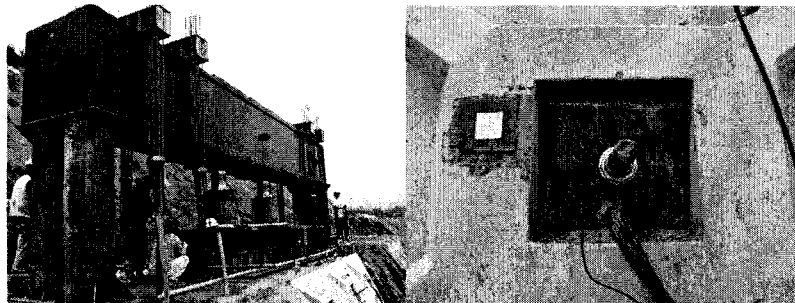
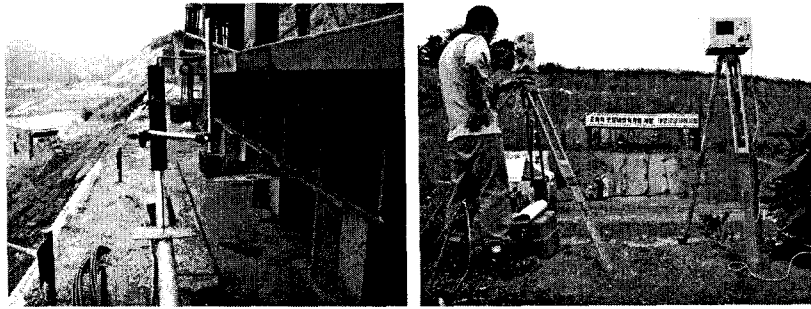
그림 4. 재하시스템 설치작업

재하시스템 설치순서는 그림 4와 같이 재하판 및 반력앵커 위치 선정→앵커설치→경사계 설치→재하판 설치→재하대상부 I-beam설치→재하빔 지지대 설치→재하빔설치→유압잭 설치→앵커-재하빔 연결→유압잭 보정 등으로 이루어졌다. 또한, 계측기 설치는 우선 단면시공과 함께 토압계, 네일변형률계, 로드셀을 설치하였으며 재하시스템 설치완료 후 각 계측기와 데이터로거를 연결한 후 각 기기값에 대한 보정작업을 수행하였다.

(a) 재하판/반력앵커 등 위치 선정 및 천공작업

(b) 경사계 및 네일 변형률계 설치작업

(c) 토압계 및 로드셀 설치작업

(d) 재하판, 지지대, 유압잭 설치작업

(e) 반력앵커 연결 및 측정점 설치 작업

(f) LVDT 및 광파기측량/레이저스캐닝 설치작업

(g) 설치완료

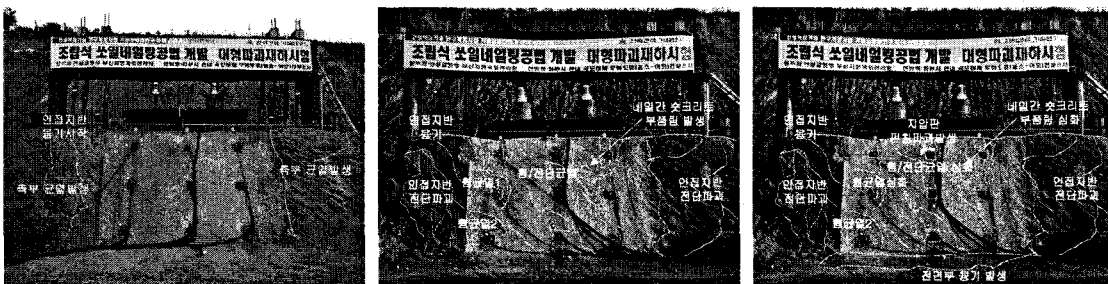
그림 5 슛크리트 처리구간의 균열 및 거동 양상

초기단계(0~400tf)에서는 하중-침하곡선에서 나타났듯이 탄성거동단계로 보여지며 슛크리트 전면부에서는 그다지 변화가 없었으나, 슛크리트 인접부에서 미세균열이 발생하기 시작하였다(그림 5(a)). 하중단계 560~776tf에서의 슛크리트 전면부 거동을 조사한 결과, 네일사이의 슛크리트 처리구간에서 휨균열 및 전단균열 등이 발견되면서 하중증가에 따라 균열길이 및 폭이 확대되고, 벽체의 전면변위가 커지면서 육안으로도 부풀림 등이 뚜렷하게 나타났으며, 슛크리트의 인접지반에서도 이전단계에서 발생한 전단균열의 길이 및 범위가 더욱 확대되고 재하관 주변지반의 융기현상도 나타났다(그림 5(b)). 하중단계 800~900tf에서는 네일사이의 슛크리트전면부의 부풀림 현상이 상당히 커지면서 대부분 네일 두부에서 편칭전단파괴가 발생한 것으로 나타났고, 전면부 전반에 걸쳐 발생한 균열의 길이 및 폭이 상당히 크게 진행되었다. 특히, 최종제하단계인 900tf에서는 전면부 앞 토우에서 지반의 융기현상이 발생되어 사면내부에 파괴가 발생한 것으로 조사되었다(그림 5(c)).

(a)하중단계(0~400tf) (b)하중단계(560~776tf) (c)하중단계(800~900tf)

(d) 최종단계

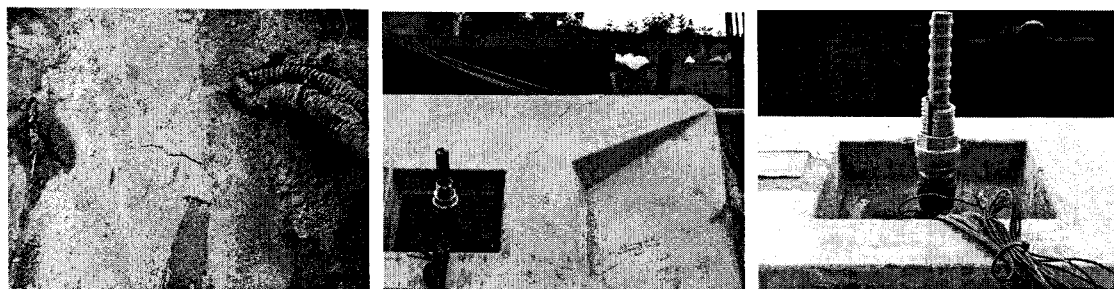
그림 6 콘크리트 판넬 처리구간의 균열 및 거동양상

하중단계 0~560tf에서는 전면부 이음부에 미세한 균열을 제외하곤 변화가 없었지만, 전면부 주변지반의 경우 미세한 전단균열이 발생되기 시작하였는데, 슛크리트 처리구간보다 비교적 큰 하중수준에서 균열이 발생된 것을 나타냈다(그림 6(a)).

하중단계 640~880tf에서는 이음부에서의 균열길이가 증가되고 전면부의 인접지반에서의 전단균열이 좀 더 넓게 나타났으나 동일하중단계에서의 슛크리트 처리구간과 비교할 때 콘크리트 판넬에 뚜렷한 균열 및 부풀림 등이 발견되지 않았으며, 전면부의 인접지반의 균열범위도 확대되지 않은 것으로 조사되었다(그림 6(b)). 특히, 슛크리트 처리구간에서 재하한 최대하중 880tf단계에서도 뚜렷한 균열 또는 전면부 부풀림, 사면전면부에서의 지반용기현상이 발생되지 않았다.

하중단계 880~1120tf에서 이음부 및 주변지반의 균열범위가 더욱 확대되면서 최대하중단계인 1120tf 일 때 전면부의 뚜렷한 부풀림 및 사면전면부의 지반용기가 아직 발견되지 않았으나, 전면부 상단부에서 판넬의 전단균열로 인한 파손 및 네일두부의 고정장치 손상 등의 뚜렷한 징후가 나타나는 것으로 조사되었다(그림 6(c)).

(a) 하중단계(0~560tf)

(b) 하중단계(640~800tf)

(c) 하중단계(880~1120tf)

(d) 최종단계

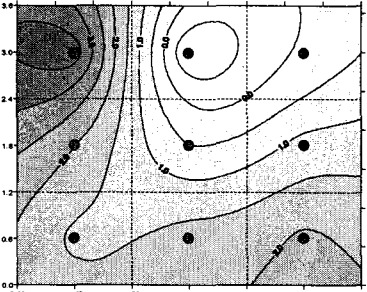
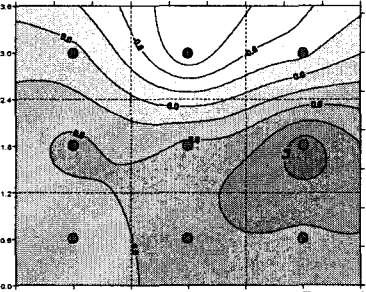
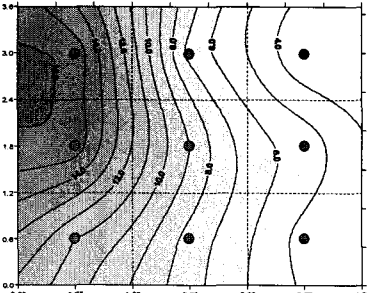
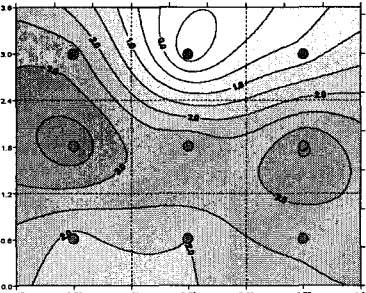
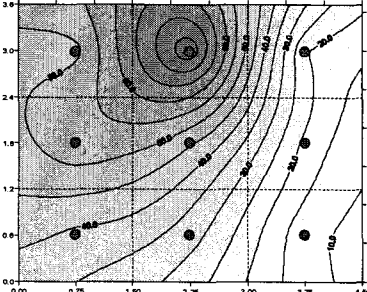
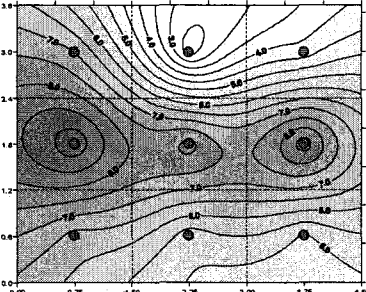
표 4. 광파기 측량에 의한 벽체변위 분포도

광파기 측량에 의한 벽체의 발생변위 분포도를 각 하중단계별로 요약하여 정리하면 표 4와 같다. 표 4에서 알 수 있듯이 슛크리트 처리구간의 경우에는 수평변위는 벽체 상단부에서 크로 하부로 갈수록 작은 양상으로 발생하는 경향을 나타냈으며, 콘크리트 판넬 처리구간의 경우에는 벽체 중앙부에서 최대 수평변위가 발생하는 경향을 나타내었다.

면 콘크리트 판넬 처리구간의 경우에는 뚜렷한 파괴양상이 보이지 않았는데, 이 구간의 최대 전면부 수평변위는 각각 81.9mm(숏크리트 처리구간), 7.0mm(콘크리트 판넬 처리구간)로 약 10배 이상 차이를 보이고 있다. 또한, 본 시험에서 재하된 최대하중 1120tf에서도 콘크리트 판넬 처리구간의 수평변위는 19.5mm로 상대적으로 숏크리트 처리구간보다 적은 것으로 분석되었다. 또한, 두개 단면 모두 전면부 수평변위는 상단부가 하단부보다 더 크게 발생되었고, 전면부 인접지반은 벽체(숏크리트, 콘크리트 판넬)보다 수평변위가 상대적으로 큰 것으로 분석되었다.

<ul style="list-style-type: none"> - 최대수평변위 ($\delta_{h,max}$) : 3.8mm - 변위발생비 ($\delta_{h,max}/H$) : 0.12% - 하중비 (P/P_y) : 43.8%

<ul style="list-style-type: none"> - 최대수평변위 ($\delta_{h,max}$) : 1.4mm - 변위발생비 ($\delta_{h,max}/H$) : 0.04% - 하중비 (P/P_y) : 33.7%
640tf

<ul style="list-style-type: none"> - 최대수평변위 ($\delta_{h,max}$) : 15.7mm - 변위발생비 ($\delta_{h,max}/H$) : 0.49% - 하중비 (P/P_y) : 87.7%

<ul style="list-style-type: none"> - 최대수평변위 ($\delta_{h,max}$) : 3.9mm - 변위발생비 ($\delta_{h,max}/H$) : 0.12% - 하중비 (P/P_y) : 67.4%
최종단계

<ul style="list-style-type: none"> - 재하하중 : 900tf - 최대수평변위 ($\delta_{h,max}$) : 78.9mm - 변위발생비 ($\delta_{h,max}/H$) : 2.45% - 하중비 (P/P_y) : 123.3%

<ul style="list-style-type: none"> - 재하하중 : 1120tf - 최대수평변위 ($\delta_{h,max}$) : 16.4mm - 변위발생비 ($\delta_{h,max}/H$) : 0.51% - 하중비 (P/P_y) : 117.9%

콘크리트 판넬 처리구간의 경우 광파기 측량으로 측정한 변위는 560tf 재하시 3mm 이하, 720tf 재하시 5mm 이하이었는데, 720tf의 경우 숏크리트 처리구간에 비해 약 41.6%이하로 감소되었고, 두 구간에 발생된 최대변위는 각각 9.4mm~19.5mm(콘크리트 판넬 처리구간, 1,120tf), 30.0~81.9mm(숏크리트 처리구간, 900tf)에 비해 약 31.3~23.8%수준으로 억제되는 것으로 분석되었다.
