# 신형전동차용 대차프레임 동응력시험 및 피로강도 평가

## Evaluation of Fatigue Strength and Dynamic Stress Test of Bogie Frame for New Electrical Multiple Unit

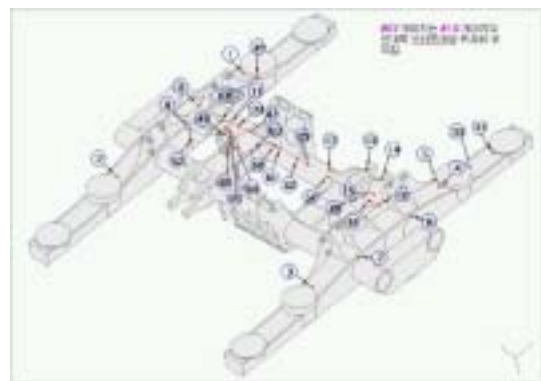
그림 2 스트레인 게이지 취부(하)

측정구간은 인천국제공항철도 인천공항역 ~ 계양역(31km) 구간에서 실시하였으며 시험차량은 2708호(M'차) 전위대차이다. 총 14개의 스트레인게이지를 취부하여 14개의 데이터를 취득하였다.

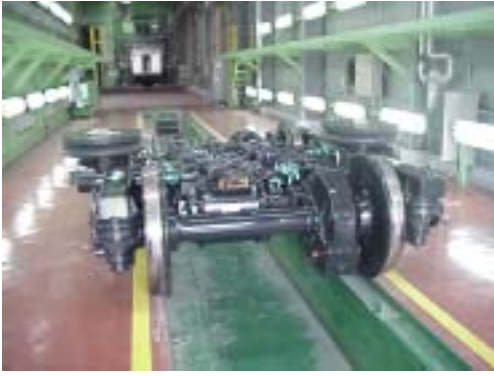
그림 3 스트레인게이지가 취부된 대차

공차시험은 기 개통된 인천공항역에서 계양역까지 31km를 2회 왕복하였다. 대차에 스트레인게이지를 취부한 사진과 시험장비 설치사진을 그림 3 ~ 5에 나타내었으며, 측정된 실동응력값을 그림 6 ~ 9에 나타내었다. 실동응력값은 2회 반복시험을 하여 평균된 값을 사용하였다. 반복시험시에 동응력 측정값은 비슷한 경향을 나타내었다. 2회차 하행시에 과속으로 인한 비상제동이 한번 체결되어 동응력값이 1회차 때보다 크게 나왔다. 동응력 측정값이 가장 크게 변동한 채널은 12번이었다. 측정된 동응력값을 채널별로 Rain-flow 알고리즘을 이용한 cycling counting하여, BS7608의 S/N curve에 의거 누적손상을 계산하여 표 2에 나타내었다. 각 위치별 BS7608의 Class도 표에 같이 나타내었다. 동응력값이 크게 변동한 채널 12번이 누적 손상도 가장 컸다.

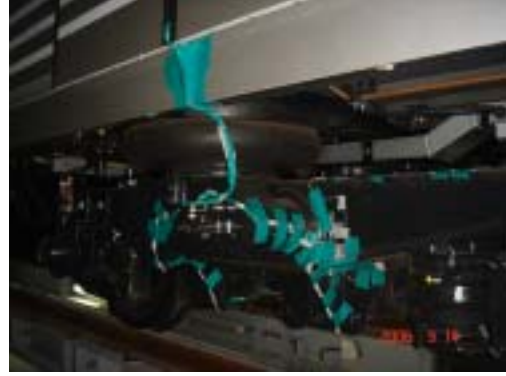
그림 4 전동차에 조립된 대차

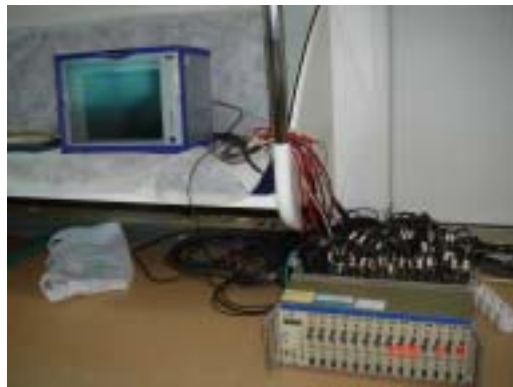
그림 5 계측장비
