# 강원도 지역의 토석류 피해사례 및 대책공법 연구

## Debris flow case study and remediation in Kangwon Province

유병옥\*      장범수\*\*      최승일\*\*\*      최우경\*\*\*\*      이종훈\*\*\*\*\*  
Yu, Byung Ok   Chang, Buhm Soo   Choi, Seung Il   Choi, Yu Kyung   Lee, Jong Hun

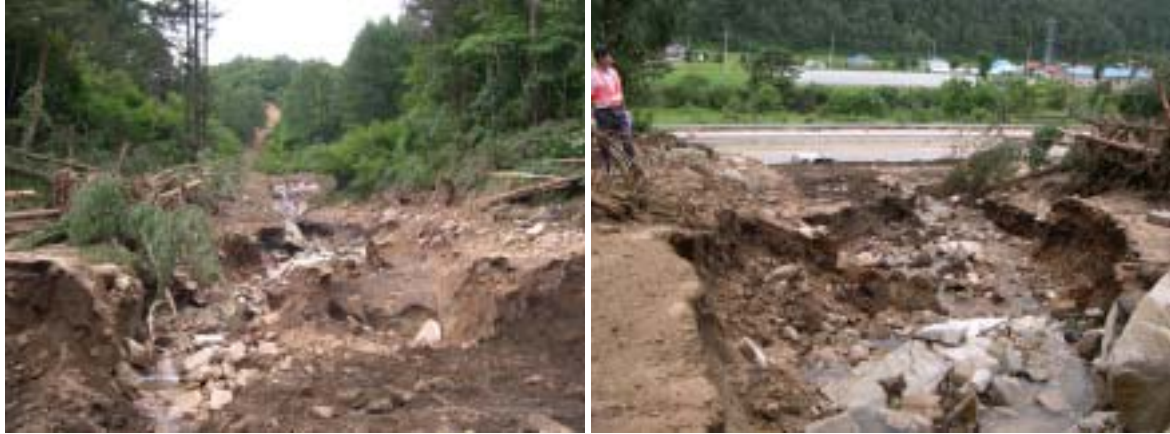
그림 1. 영동고속도로 토석류 피해 사례 1

영동고속도로 평창휴게소 근처 계곡부에서 발생한 토석류를 예로 들면, 발생연장이 거의 수십에서 수백미터 정도로 큰 규모를 형성하고 있었는데, 영동고속도로 둔내에서 강릉까지 수십개소에 걸쳐 계곡을 형성하는 구간의 여러 개소에서 붕괴가 발생되었다. 토석류가 발생한 계곡부의 경사는  $10^{\circ} \sim 25^{\circ}$ 의 범위가 많았으며 계곡부의 나무와 큰 규모의 암괴를 쓸고 내려오는 붕괴유형을 보였고, 하부 지반조건은 강한 암반으로 구성되어 있는 것으로 나타났다.

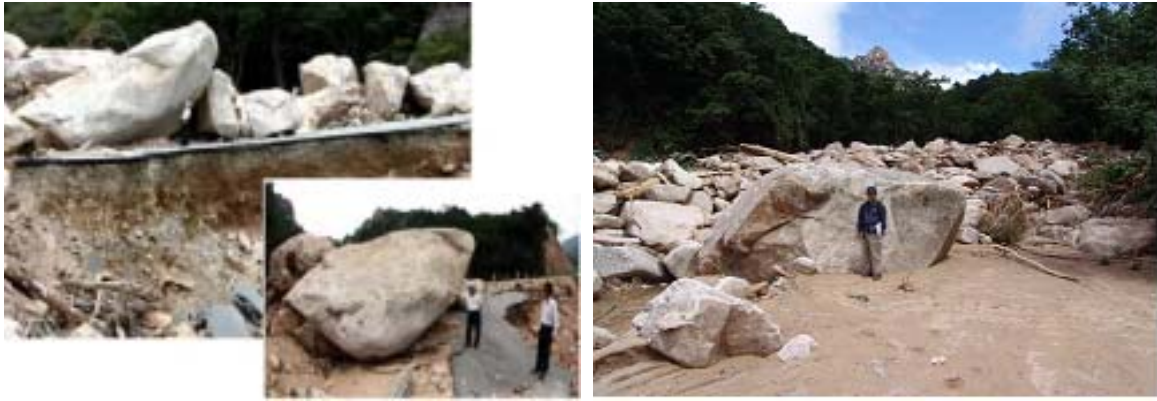
그림 3. 한계령 정상부근 피해 사례

수백톤 규모의 바위들이 토석류에 의해 계곡에서 도로 위로 밀려온 사례의 경우 도로변 산비탈의 경사가 너무 가파르고 지표에 암반이 노출된 산악 지형에서 집중호우가 발생했기 때문에 나타난 현상으로 분석된다.

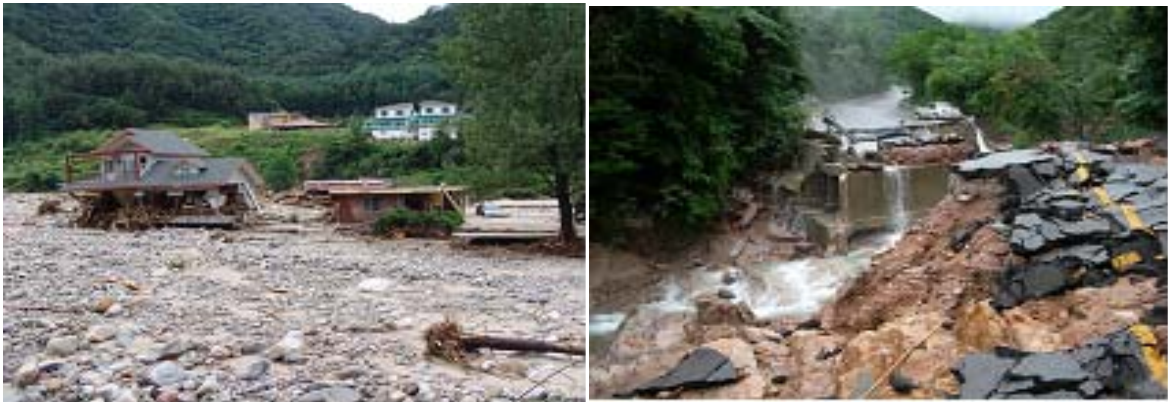
그림 4. 토석류에 의한 피해 사례

이외에도 산지에 인접해있는 가옥 및 기타 시설물에도 큰 피해가 발생 기타 재산상의 막대한 피해를 유발하였다.

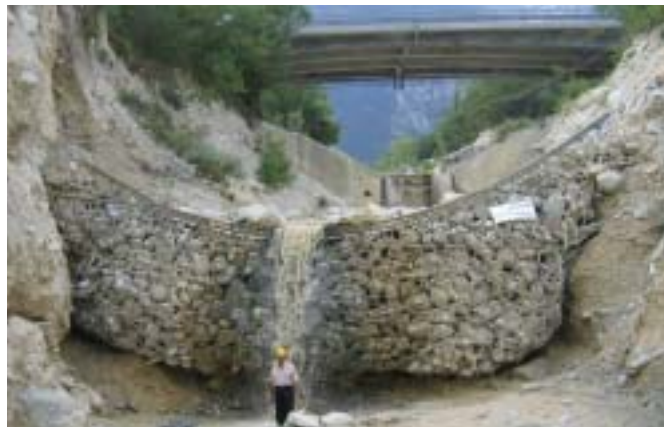
그림 7. 링네트 토석류 방호책 설치(例)

한 계곡에 여러 개의 링네트 토석류 방호책을 계단식으로 설치하는 경우, 토석류 발생시 상부유역에 설치된 방호책부터 차례로 채워지게 된다. 이때 각 링네트 토석류 방호책의 유효저수량(VDF=약1,000m<sup>3</sup>)을 초과하는 토석류는 다음 단계에 설치된 2, 3 차 방호책으로 유입된다.

이와 같은 과정이 반복되면서 계곡의 경사를 완화시켜 수세(水勢)를 줄이고, 계곡양안(兩岸)의 사면붕괴와 하부유역으로의 토사유출을 방지할 수 있다.

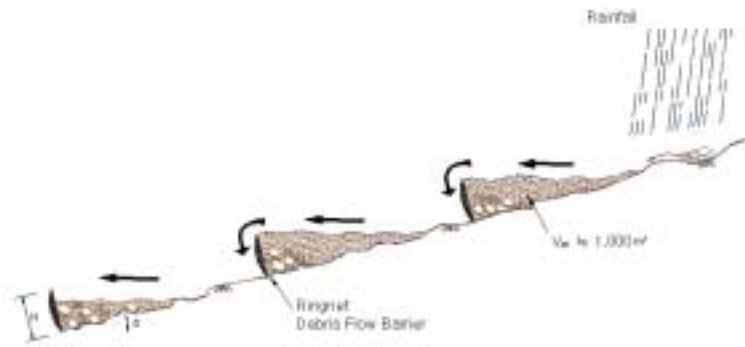
그림 8. 링네트 토석류 방호책 설치개념 (예)

- 발생예상 전체 토석류량  
: 약 3,000 m<sup>3</sup>
- 링네트 토석류 방호책 1개소의 유효저수량  
: 약 1,000 m<sup>3</sup>
- 링네트 토석류 방호책 필요 개소수  
: 3,000m<sup>3</sup>/1,000m<sup>3</sup>/개소 = 3개소

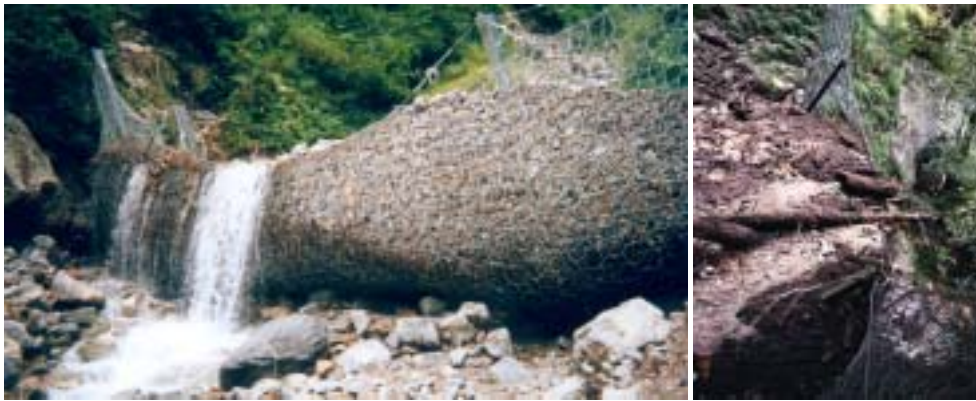
그림 12. 토석류 방호사례(일본(좌), 오스트리아(우))

현장조사결과, 방호책은 세 번의 연속적인 토석류에 의해 충격을 받았다. 저지된 토석류의 총 체적은  $750m^3$ 이었고, 상부사면로프에 장착된 브레이크 링은 50~80% 정도 작동했으며 지주-지면판 조합과 앵커링 시스템은 충격 후에도 손상이 없었다. 링네트는 와이어메쉬와 조합되어 대부분의 토석류를 방호하며 유연하게 변형되었다. 전체 시스템 중 방호책의 변형량은 2.0~3.0m 정도였으며, 충격 후 잔류높이는 3.5m였다.(그림 12(좌))

2000년 3월 오스트리아 제발켄에서 최대  $750kJ$ 의 충격에너지를 견딜 수 있도록 설계된 높이 3m의 링네트 낙석방호책에 뿌리째 뽑힌 통나무가 포함된  $200m^3$ 의 토석류가 저지된 사례가 있다. 계곡 하부에 설치된 RX-075 ( $E_{max} = 750kJ$ )타입 링네트 방호책은 각각  $100m^3$ 씩 2차례에 걸친 충격을 받았는데, 브레이크 링의 변형 외에 시스템의 아무런 손상 없이 안전하게 방호하였다. 토석류 충격 후 상부지지로프에 장착된 브레이크 링이 60~80% 정도 작용한 것에 비해 하부지지로프에 장착된 브레이크 링은 최대 10% 정도 작용한 것으로 나타났다. 최종적으로 확인된 변형량은 약 2.0m였으며, 설치높이 3.0m의 링네트 방호책의 잔류높이는 2.7m였다.(그림 12(우))

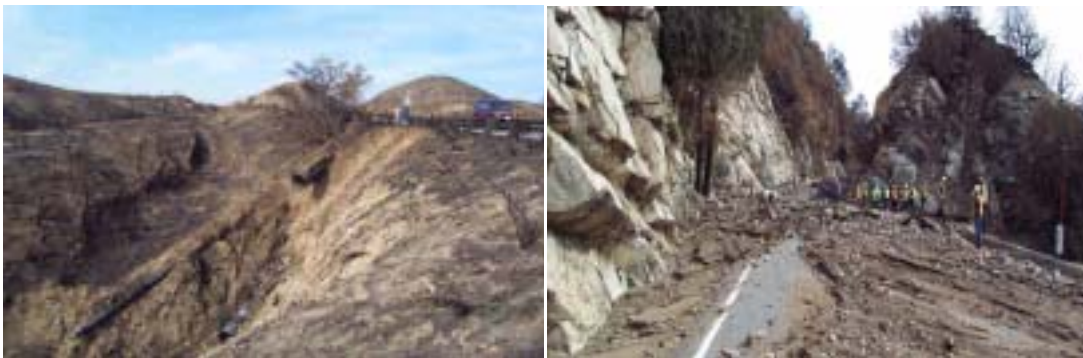
그림 13. 화재 발생후 산버나디노 산지 전경

현장조사결과 이런 피해가 18번 주도(州道)변 10개소의 소협곡(gully)에서 발생한 토석류에 의해 도로 횡단 배수 박스가 막힌 후, 뒤이은 토석류가 도로로 율류하여 발생하는 것으로 확인되었다. 캘리포니

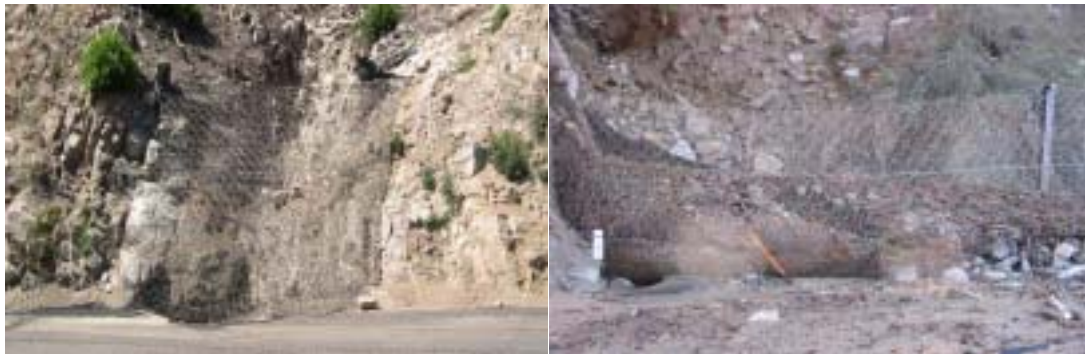
그림 15. 토석류 방호사례(2004년 10월)

2004년 10월, 이 지역에 집중호우가 발생했으며, 링네트 VX/UX 방호책을 설치한 10개소를 포함하여 광범위한 지역에 토석류가 발생하였으나, 링네트 토석류 방호책은 이를 안전하게 방호하였다. 발생한 토석류 중 방호책을 월류한 사례는 없었으며, 매우 적은 양의 토석만이 방호책을 통과하였다. 모든 방호책들은 이 기간 동안 다양한 강도의 충격을 받았으나 부분적인 부재 변형이 있었을 뿐 기대한 대로 토석류를 안전하게 방호하였다.

본 지역에서 예상되었던 토석류의 체적은 100~500m<sup>3</sup>였고, 이를 위한 방호책의 에너지 흡수 수준은 200~1,200kJ, 지주높이는 3.0~8.0m, 설치 폭은 9.3~22.0m로 설계되었으며 2004년 5~7월에 시공되었다.

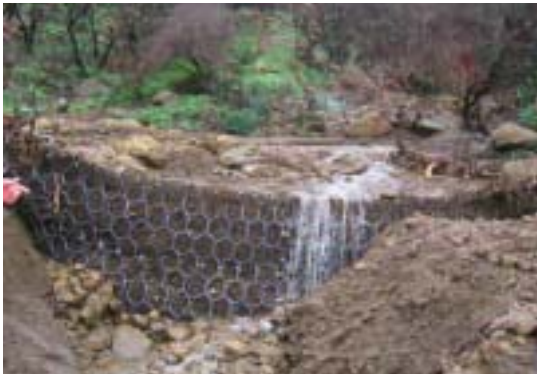
그림 16. 토석류 방호

2004년 12월, 예상한대로 대규모 토석류가 폭우로 발생하여 방호책을 가득 채우고 일부는 월류하였으나 방호목적물인 횡단 배수 박스는 전혀 막힘없이 제기능을 발휘하였다. 충격을 받은 방호책은 약간의 부재 파손만 있었을 뿐 토석제거 후 그대로 재사용할 수 있었다. 본 사례를 통해 링네트 후면에 설치된 와이어메쉬가 풀과 작은 나뭇가지 같은 것들을 걸러 주고 결국 이것이 뒤이은 토석류의 세립질 구성물까지 막는 댐 역할을 한다는 것이 재확인되었다.

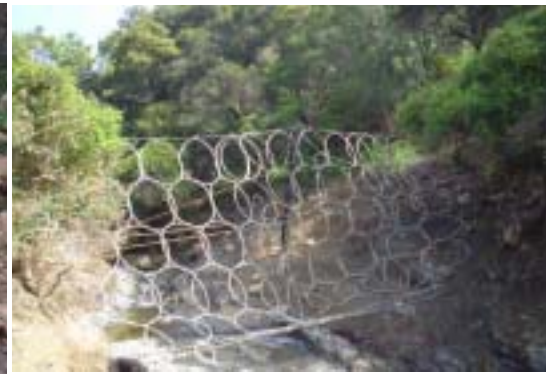
그림 17. Whale Net

캘리포니아교통국의 현장조사결과 본 지역에서 발생하는 토석류의 구성물에 큰 전석이 다량 포함되어 있는 것으로 나타나 이를 감안하여 링네트 크기를 키운 Whale Net를 설치하기로 결정하였다. Whale Net는 UX/VX 타입과 비슷한 형태를 갖지만 지지로프와 앵커가 더 큰 하중을 받을 수 있도록 특수설계 되었으며, 특히 링의 직경에서 큰 차이를 보인다. 즉, Whale Net에 사용되는 링은  $4mm$ 와이어가 직경  $1.5m$ 로 33번 감기도록 특수제작 되었고, 높이  $5.0m$  상부폭  $27.0m$  규모로 설치되었다. 이러한 형태의 방호책은 횡단 배수 박스가 큰 전석으로 막혀 제 기능을 발휘할 수 없는 곳에 적용하였다.

본 방호책의 설계를 위해 일본에서 이미 설치되어 그 성능이 검증된 Whale Net 자료를 참고하였다. 일본의 Whale Net과 차이점은 일본공법과는 달리 환경적인 측면을 고려하여 수로와 앵커 기초부에 콘크리트 구조물을 설치하지 않았으며, 네트 하부는 양 측면을 제외하고는 모두 바닥에서 띄워 네트 하단과 지면사이의 공간으로 물이 자연스럽게 흐르도록 하고 동물의 이동도 가능하도록 설치하였다는 것이다.

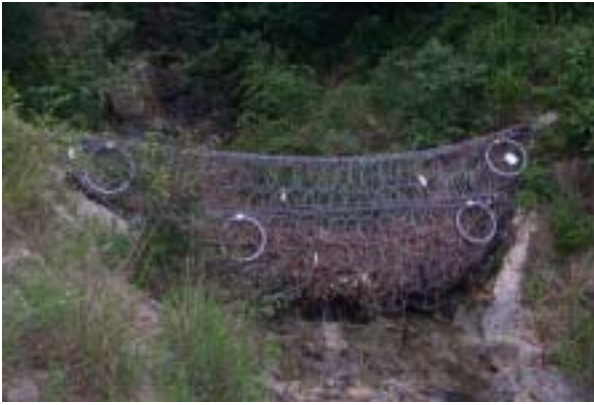
그림 18. 중앙선 131.5k, 한국도로공사

중앙고속도로 131.5k 지점에 설치된 링네트 토석류 방호책은 본 현장과 같은 지역에 대한 좋은 시공 사례이다. 이 지역은 집중호우시 고속도로변 협곡에서 발생한 토석류가 월류하여 도로로 침범하는 피해가 빈번하게 발생하던 곳이다. 당초 콘크리트 개수로를 계곡에 설치하여 계곡의 경사를 완만히 함으로써 유속을 감소시키고, 계곡 바닥면을 콘크리트로 복개하여 집중호우시 발생하는 토석류의 양을 줄이는 방안이 검토되었으나, 유목 및 토석 등 부유물은 거르고 물은 배수시킬 수 있는 필터링(Filtering) 구조의 링네트 토석류 방호책을 설치하는 근본적인 해결책으로 결정하여 VX-타입 링네트 토석류 방호책이 설치되었다.

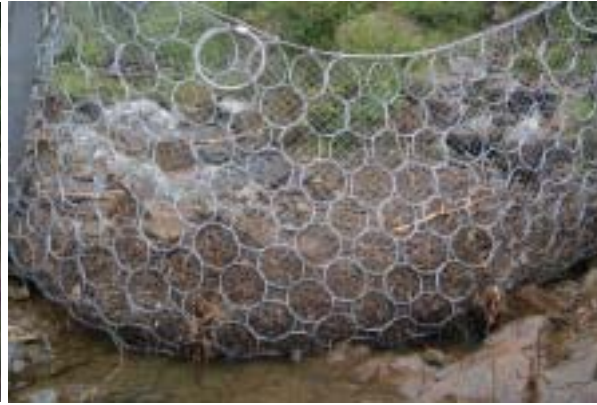
그림 19. 삼척시 원덕읍, 산림청

삼척시 원덕읍 현장 역시 같은 목적으로 UX-타입 링네트가 설치되어, 2004년 7, 8월의 집중호우로 발생한  $30m^3$  정도의 토석류를 아무런 시스템의 손상없이 안전하게 방호하였다.
