고속선 궤도회로 검측설비 개량을 위한 방안 연구

A Study on the improvement of Track Circuit measurement equipment for High speed Line

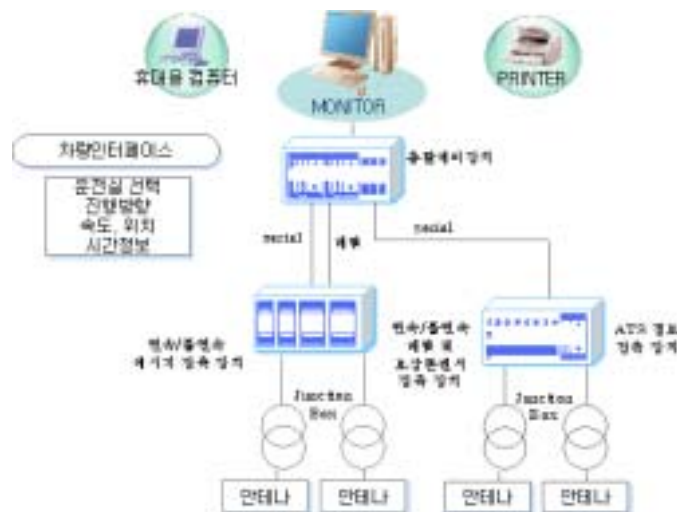
그림 1. 기존의 신호검측설비 구성도

고속선 ATC 신호검측설비의 기능 개선을 실현하기 위해서는 우선적으로 고속선에서의 열차 운행 정보 전송을 담당하는 궤도회로에 대한 상세한 원리 및 동작 특성을 조사 분석, 검토한 후, 현재 사용중인 검측설비에 의한 기존의 측정 방법, 측정 항목 및 관련 문제점 등에 조사하였다. 조사 결과, 현재의 검측차는 궤도회로 연속 정보 메시지 및 정보 레벨, 불연속 정보 메시지 및 정보 레벨, 그리고 고속선 열차의 기존선 운행에 사용되는 ATS 주파수 및 응답 시간만을 측정하는 것으로 확인되었다. 이러한 요소에 대한 측정 방법은 현재 고속 열차에서 사용하는 TVM430 차상 장치의 정보 수신용 안테나에서 수신된 정보를 정보 레벨 분석용 기기에 병렬로 연결하여 관련 정보에 대한 존재 유무 및 동작 확인만을 실행하는 것으로 조사되었다. 이는 TVM430 차상장치가 설치된 차량의 경우에 모두 측정이 가능한 기본적인 항목으로 차상장치로 메시지가 수신된 경우에는 열차 운행이 허용되고, 차상장치에서 수신된 메시지 수신 레벨의 크기에 따라 정보전송과 연관된 응답 특성이 결정됨에 따라 시운전 이전의 기본적인 정보 전송 시스템 동작 특성 확인 시험의 역할만을 현재도 실행하고 있음을 알 수 있었다(그림 1).

그림 2에서 보상 컨테너와 귀선전류 불평형을 측정함에 있어서, 첫 번째로 보상 컨테너의 성능 측정은 주로 열차가 주행 중인 궤도회로에 있어서 궤도회로의 지상-차상 정보 전송 레벨을 담당하는 보상 컨테너의 기능에 대한 검측과 컨테너의 파손 및 운행 열차의 진동에 의한 접촉 이상 유무에 따른 수신 레벨의 크기 측정을 기본으로 한다. 이를 위해서는 그림 1과 같이 2 개의 루프 안테나를 송신부와 수신부에 설치하며, 송신부와 수신부 루프 관련 증폭장치와 정보처리장치를 장착함으로써 관련 정보에 대한 검측을 실현한다. 두 번째로 귀선 전류의 측정은 전차선 귀선전류 레벨의 검측과 레일 양단간을 흐르는 귀선 전류의 불평형을 확인하는 것으로, 그림 2와 같이 차량의 좌우에 한 쌍으로 장착된 기존의 궤도회로 연속 정보수신 안테나를 통하여 유입된 정보를 활용하여 아날로그 및 디지털 신호처리를 통하여 관련 정보에 대한 분석을 실현한다.

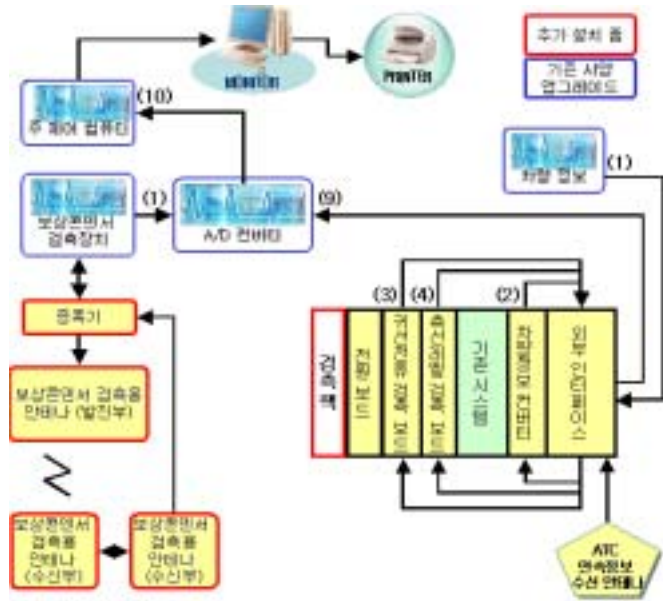
그림 2. 개량된 신호검측설비 구성도

따라서 본 논문에서는 이러한 기본적인 측정 요소를 유지하면서 실제적인 궤도회로의 성능 감쇄 현상을 확인할 수 있는 보상 컨테너 특성 측정 장치와 궤도회로의 물리적 손상을 유발하는 귀선 전류 불평형에 대한 측정을 추가로 검토함으로써 실제적인 고속선 신호검측설비의 기능을 보완하는 방법으로 신호검측설비의 기능을 개선하려 한다(그림 2). 이러한 방법은 궤도회로에 대한 모든 필요 검측 데이터를 확보하여 궤도회로의 동작 실현시 발생 가능한 장애 현상을 사전에 탐지하고, 실제적으로 궤도회로의 손상을 유발할 수 있는 요인을 사전에 검출하여 장애 발생 후의 교정 유지보수 측면이 아닌 장애 발생 이전의 예방 유지보수 측면으로 유지보수의 수행 형태를 변경함으로써 궤도회로 고장에 의한 실제적인 열차 운행 장애 지연을 최소화할 수 있을 것으로 기대된다.

그림 2와 같이 제시된 측정 회로에 의해 실제로 경부 고속선에서의 측정을 서울기점 119.02km 지점에서 실행하였다. 이는 정상적인 경우의 궤도회로에 대한 측정(그림 3), 임의로 컨테너를 제거한 경우의 측정(그림 4), 보상 컨테너에 부하를 인가한 경우(그림 5)로 분류하여 실행하였다. 귀선 전류의 불평형 측정은 고속선(그림 6)과 기존선(그림 7)로 분류하여 취급하였다. 이는 귀선전류의 불평형에 관련된 궤도회로의 안전성을 확인하기 위하여 고속선의 측정값을 기존선의 값과 비교하기 위한 방안으로 제시되었다.

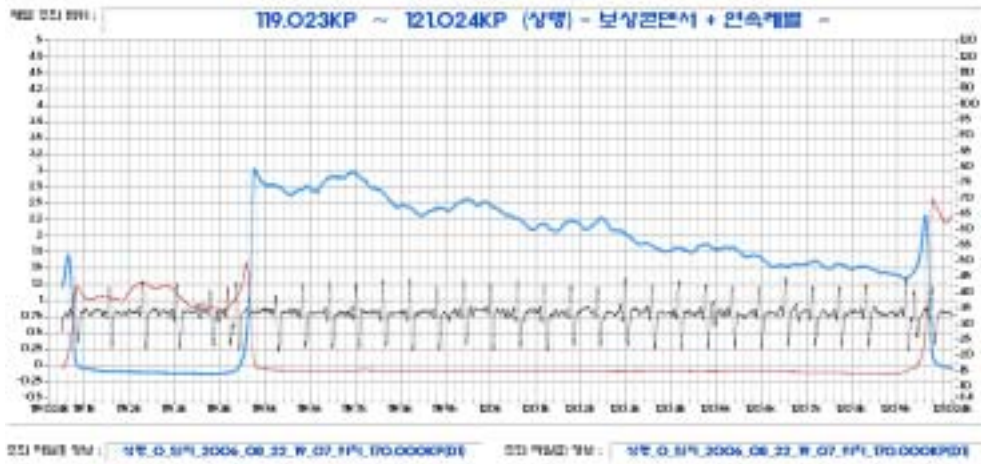
그림 3. 정상적인 경우의 보상 컨덴서 측정 값

정상적인 콘덴서의 측정값(그림 3)은 지상에서 전송된 정보를 차상에서 활용할 수 있는 레벨 크기로 검출됨과 동시에 전송 정보가 감쇄되는 지점에서 보상 콘덴서에 의해 항상 일정한 레벨 크기를 유지함을 확인할 수 있다. 그러나 임의로 콘덴서를 제거한 경우의 측정값(그림 4)에서는 콘덴서가 제거된 부근에서의 측정 레벨이 매우 작음에 따라 차량에서 사용할 수 없는 값으로 나타나며, 만약 두 개 이상의 콘덴서에 이상이 발생하거나 단락된 경우에는 실제로 차량으로의 정보 전송이 순간적으로 차단됨과 동시에 지상 정보전송체계의 궤도회로 장애로 기록되면서 열차의 운행을 중단하는 결과를 초래할 수 있다. 만약 콘덴서의 특성이 점점 나빠지는 현상(Degrade)이 발생하거나 콘덴서의 기능사의 문제점이 발생하는 경우는 그림 5와 같은 현상으로 주어지게 된다. 이러한 경우에는 측정 레벨이 기준치 이하로 감쇄될 경우, 콘덴서가 없는 경우와 유사한 현상을 유발하기 때문에 유지보수를 통하여 관련 콘덴서를 교체해야 함을 의미한다. 그 결과, 콘덴서에 의한 궤도회로 장애를 사전에 판별 조치할 수 있게 된다.

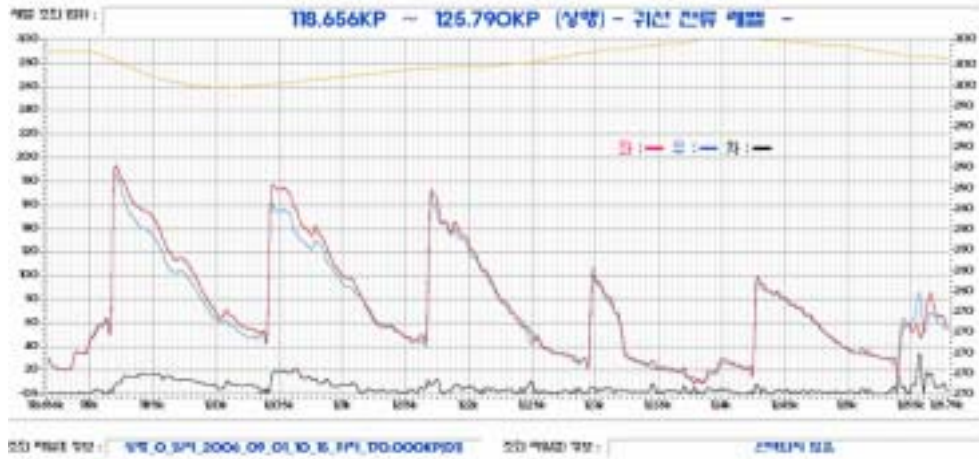
그림 6. 고속선 구간 귀선 전류 측정

귀선전류의 측정값은 고속선과 기존선에 있어서 각각 좌측 선로와 우측 선로로 분류하여 구성되며, 이의 차이값을 함께 제시함으로써 쉽게 귀선전류 불평형 상태를 확인할 수 있다. 고속선의 경우(그림 6), 귀선 전류의 차이는 매우 작으며, 이는 양호한 궤도회로의 성능 보장을 유지할 수 있음을 의미한다. 기존선의 경우에는(그림 7), 보편적으로 귀선전류의 크기가 매우 상이하게 주어짐을 알 수 있으며, 특히 일부 구간의 경우에는 궤도회로 설비의 구성을 안전측면에서 검토할 필요성을 유발할 정도로 큰 불평형이 발생하고 있음을 확인할 수 있다. 이러한 귀선 전류 불평형은 궤도회로의 보호뿐만 아니라, 선로변 유지 보수 요원은 물론 필요시 선로변 설비의 보호를 위한 방안 구성에도 활용할 수 있을 것으로 기대된다.
