암반사면의 안정성검토 및 보강방안에 관한 사례연구

A Case Study on The Stability and Reinforcement Method at a Rock Slope

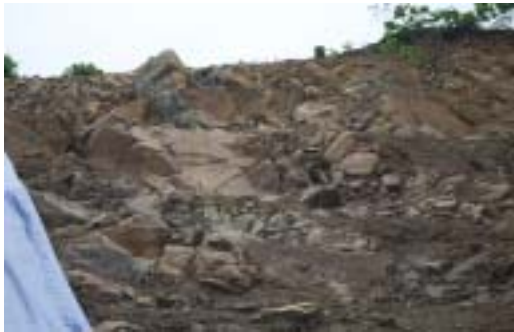
(a) STA. No. 7

연구 대상 사면은 선캠브리아기 흑운모 편마암과 화강편마암이 기반암으로 분포하며 제4기 충적층이 편마암을 피복하고 있다. 이러한 석산 절토사면에 대하여 암반파쇄대가 관입되어 있는 STA. No. 7 지점과 특정한 불연속면군이 두드러지게 나타나는 STA. No. 8 지점으로 구분하여 조사하였다. 강도시험(슈미트해머시험, 지질해머시험, 점하중시험)와 지표질리조사(클리노폼파스, 경사계, 프로파일 게이지)를 실시하였다.

그림 1. 조사지역 절리분포

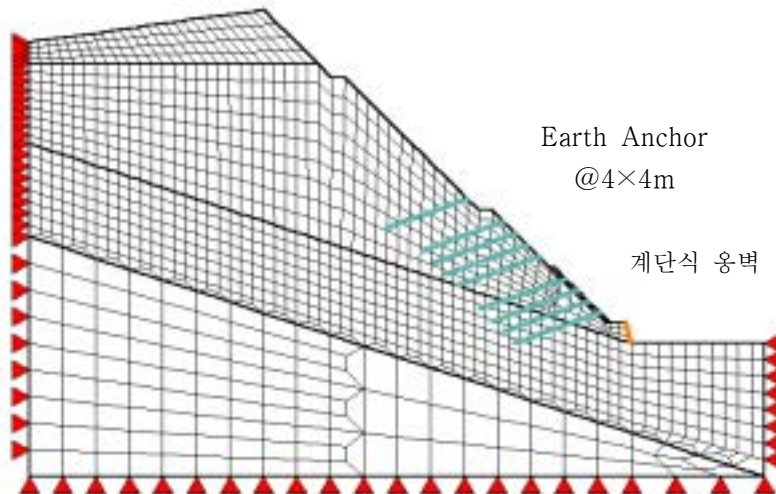
그림 4. 보강단면

해석결과, 대상사면은 평면파괴나 쉐기파괴의 가능성이 높고 안전율은 건기시 1.2, 우기시 1.06으로 나타났다. 따라서 석축상단에서부터 약 7m 높이까지 계단식 용벽을 설치하고 5단의 어스앵커로 보강하여 해석을 수행하였다(이지수 외, 2001).

계단식 용벽 상부에는 5단의 앵커를 추가 보강하였다. 4단 앵커를 제외한 모든 앵커는 모두 Φ 12.7mm 6연선 강선으로 수직·수평 간격은 각각 4m이며, 자유장 7m, 정착장 6m로 보강하였다. Earth Anchor는 절리가 불리한 방향으로 발달해 있고 풍화 상태가 심하며 절리면 들의 틈새가 매우 큰 것으로 볼 때, 강선길이는 기존보다 3m 늘어 13m로 하고, 강선수는 6가닥, 정착장은 6m로 한다.

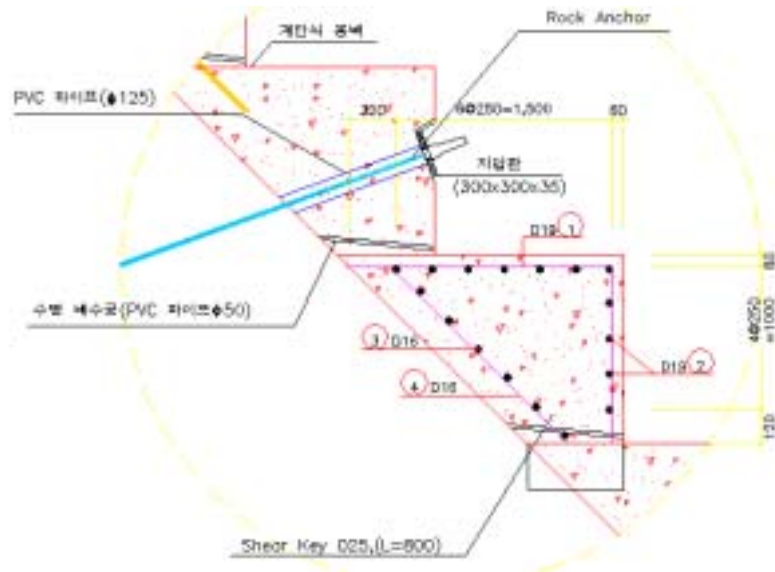
그림 5. 계단식 옹벽 배근도

현재 사면의 법면이 불안정한 상태에 놓여 있으므로 계단식 용벽을 시공하고 법면의 우수와 지하수가 사면 내로 유입되는 것을 방지하기 위한 시설을 설치하여야 한다. 계단식 용벽은 반드시 10m 간격마다 Joint를 두고 그림 5와 같이 철근배근을 하여 시공한다.
