조류에 의한 가공송전선로의 고장분석 및 예방대책 고찰

정시환, 강철원, 김완식
한국전력공사 신울산전력소

The Study for Analysis and Prevention Measure of Overhead Transmission Line Fault with Birds

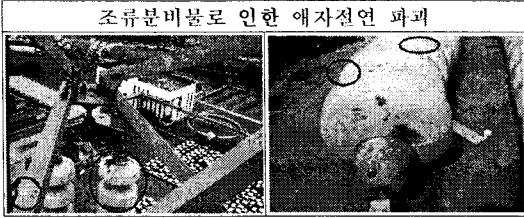
[고장사진]

조류고장의 대부분은 조류배설물에 의한 것으로 전체 고장의 65.6%(21건)를 점유하고 있다. 이는 남아공 전력회사인 ESCOM의 실험결과 독수리의 배설물은 약 50-60cc로 AC 230kV의 송전첩탑과 전선간 도체역할을 한다고 한다. 그리고 2001년도 울산지역에서 발생한 애자 섬락은 조류배설물이 원인이었다. 따라서, 조류배설물을 분석한 결과 조류배설물에는 도전성 원소인 칼륨의 포함비율이 높은 것으로 나타났다.

조류분비물로 인한 애자절연 파괴

송전설비별로 고장발생 요인이 다르므로 송전예자에는 조류배설물로 인한 절연성능 저하가 되지 않도록 Bird Guards를 설치하고 첩탑에는 부식방지를 위해 조류가 착지하지 못하도록 조류기피제를 적용하였으며 가공지선에는 조류의 충돌과 착지를 방해하기 위하여 Bird Flight Diverter를 설치하는 대책이 있다.

목적	송전예자 오염방지
설치모습	 
장점	<ul style="list-style-type: none"> 0 특수제작된 합성고무로 KSC(전기), KS M(화학)규격 통과 0 절연강도가 150kV/cm로 현수예자의 1개의 성능과 비슷함 0 Tracking 현상이 없고 내부식성, 내화학성이 뛰어나
설치사례	<ul style="list-style-type: none"> 0 TVA, USA 0 Georgia Power, USA 0 Israel Electric Company, Israel 0 Florida Power and Light, USA
예상효과	<ul style="list-style-type: none"> 0 예자오염 방지로 예자 절연성능 유지 0 조류비행 시 첩탑과 전선간 섭락방지

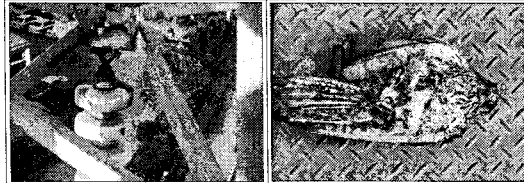
그리고, 조류의 직접접촉 및 조류등지의 전선접촉 고장도 11건으로 34.4%를 점유하고 있다.

조류집족으로 인한 애자절연 파괴

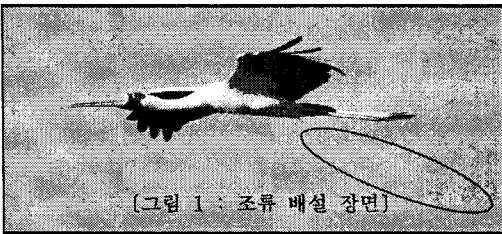
[그림 1 : 조류 배설 장면]

2.1.4 해외 전력회사 사례
 남아프리카 공화국의 전력회사인 ESCOM사의 송전선로 고장분석 자료에 의하면 조류에 의한 고장이 전체고장의 38%를 차지하고 있으며 그 중 대부분은 거대조류의 긴 배설물이 전선과 철탑을 연결하는 도체 역할을 함으로써 심각한 고장이 발생하였다.
