GSIS 다중자료를 이용한 방재 탐지체계에 관한 연구

Study on Disaster Prevention and Monitoring System for Forest Fire Using Multi-Source GSIS Data

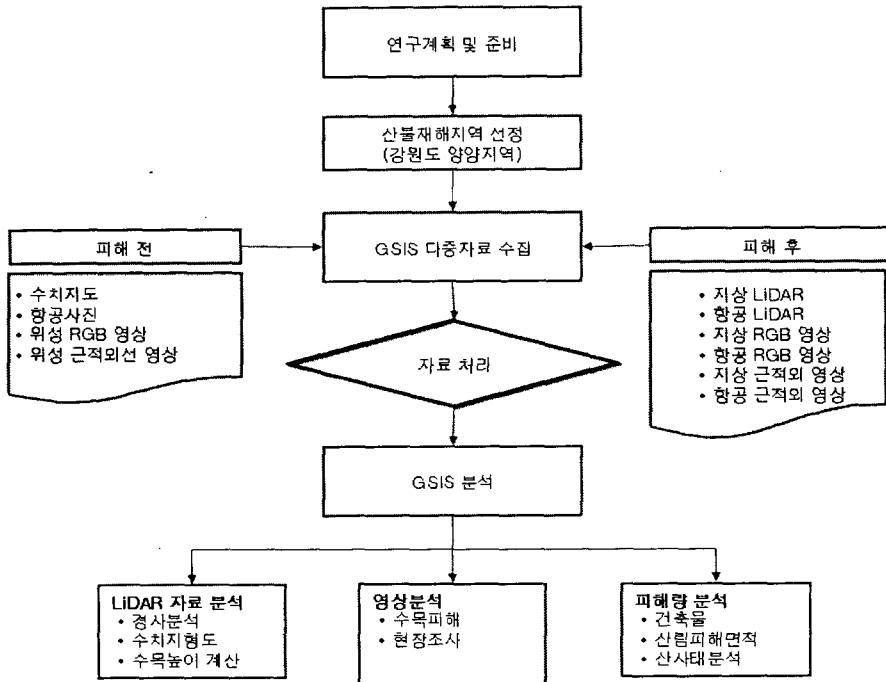
그림 1. 연구흐름

따라서 본 연구에서는 다양한 GSIS 다중 자료를 이용하여 산불피해량을 정량적·정성적인 분석을 수행하였다. 이를 위해 공통적인 자료로는 축척 1:5,000 수치지형도를 사용하였으며, 산불 발생 전의 자료로는 항공사진과 위성영상을 이용하여 광범위하고 직접적인 조사가 어려운 피해지역의 분석을 시도하였다. 또한 근적외선 영상을 이용하여 해석적인 피해량 산정방법의 검토, 항공 LiDAR를 적용하여 신속하고 고정밀의 DEM을 취득하고 분석함은 물론, 수목에 의한 반사도를 이용하여 산불 발생 후의 수목의 반사량을 분석하고 이를 현지에서 직접 조사한 자료를 이용해 검증함으로써 수목의 피해량 관측에 LiDAR의 활용 가능성을 시도해 보았다. 또한 LiDAR지형자료와 수치지형도의 등고선 자료층(layer)을 비교하여 홍수, 산사태와 같은 2차 피해위험지역을 산정하였다. 본 연구의 수행 흐름은 그림 1과 같다.

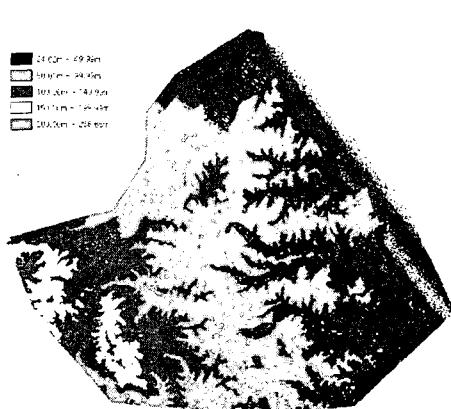
그림 3. 연구지역의 고도 비교

본 연구의 연구대상지역은 2005년 4월 4일~5일 강원도 양양 산불지역으로 양양읍과 강현면 지역의 21개소의 법정리 지역이다. 이 지역은 산불당시 산악주변의 최저 습도는 20% 미만이었으며, 이 당시 평균풍속 12~13m/s에 순간최대풍속이 22.5m/s로서 헬기가 진화작업을 못 할 정도의 강풍이 불었다. 또한 양양 등 동해안 지역에서 4월 달에 강풍이 부는 것은 편서풍이 태백산맥을 넘어오면서 영동지방에 푸른(foehn) 현상을 일으켜 고온 건조한 바람으로 바뀌는 것이며 이 바람으로 인해 산불은 더욱 빠르게 확산된 것으로 알려져 있다. 지역의 고도분포는 전체 지역의 67.4% 정도가 100m 이하의 구릉지를 포함하고 있으며, 경사도는 20° 미만인 지역이 67.8%에 해당하는 지역이다.

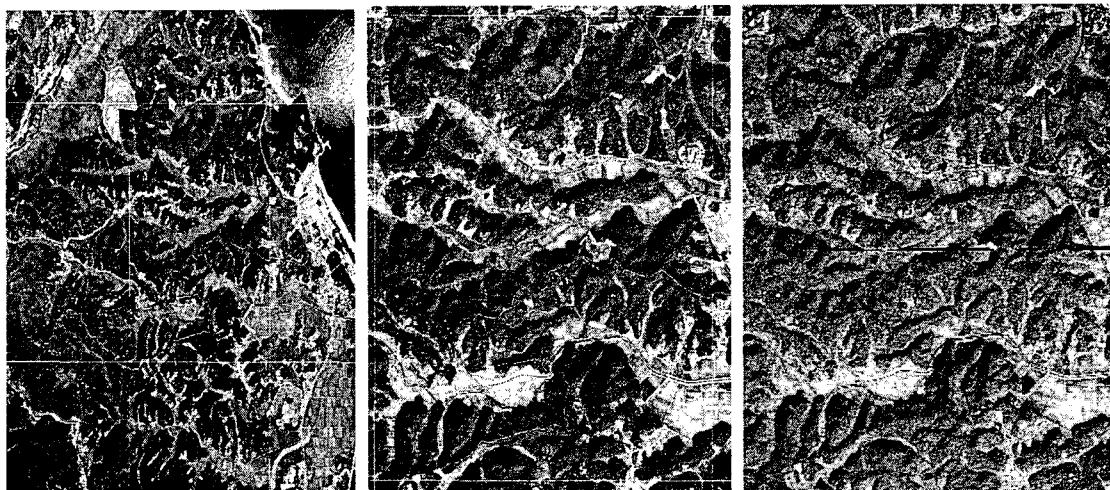
그림 5. 산불전 영상자료(항공사진, IKONOS, IKONOS(근적외))

산불피해전의 항공사진은 국토지리정보원이 1997년 4월 7일 촬영한 것으로 해상도는 40cm이며, 위성영상은 2000년 촬영된 해상도 1m의 IKONOS 영상을 사용하였고 모두 지형에 대하여 정사보정 처리를 하였다.

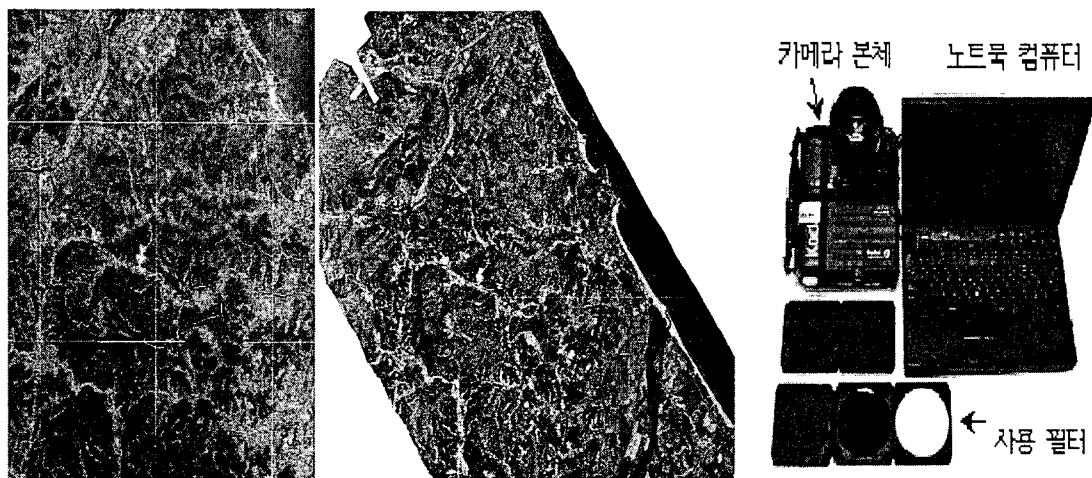
그림 6. 산불후 영상자료(항공사진, 항공디지털적외선사진, 지상촬영용장비)

산불 피해 이후의 영상으로는 GPS/INS 방식으로 촬영되어 정사보정된 해상도 20cm의 항공 RGB 영상과 디지털 카메라에 근적외선 필터를 장착하여 촬영한 해상도 30cm의 근적외 영상을 사용하였다. 지상에서 촬영된 영상은 (주)코닥사의 DCS460IR(근적외선 모드) 모델로서 니콘의 F90 카메라를 베이스로 코닥사의 디지털 이미지팩을 조합한 AF SLR 디지털 카메라이다.

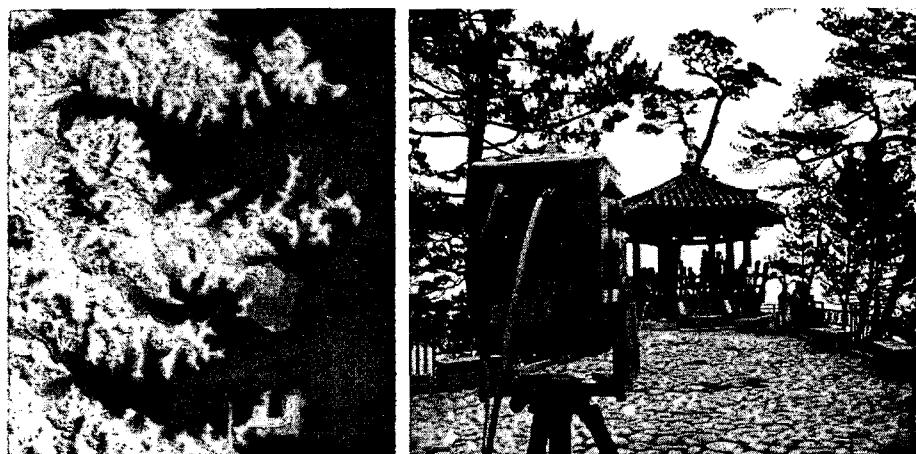
그림 7. LiDAR 데이터의 취득(항공 및 지상)

LiDAR데이터는 항공기 및 지상에서 측정되었다. 항공 LiDAR 자료는 ALTM3070 장비를 이용하여 현시성있는 자료를 위해 산불이 발생한 직후에 측정되어 지상의 지형지물에 대한 3차원 위치정보를 취

득하였다. 지상 LiDAR데이터는 의상대와 주변 수목의 3차원 관측에 이용되었으며, Cyrax 장비를 사용하였다.

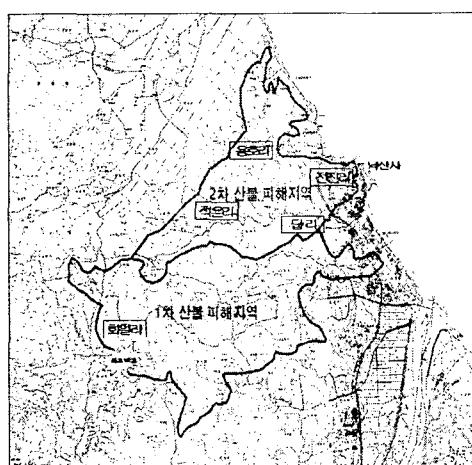
그림 8. 1:5,000 수치지형도

연구 대상지역(그림 8. 참조)인 양양지역에 대한 산불전의 산림 현황 및 면적 산출 등을 목적으로 '97년 4월에 촬영된 흑백 항공사진을 스캐닝하여 디지털화 하였다. 또한 효과적인 분석을 위하여 그림 2와 같은 1:5,000 수치지형도를 이용하여 수치표고자료(DEM)을 제작한 후에 항공사진을 이용한 수치정사사진(그림 9. 참조)을 제작하였다.

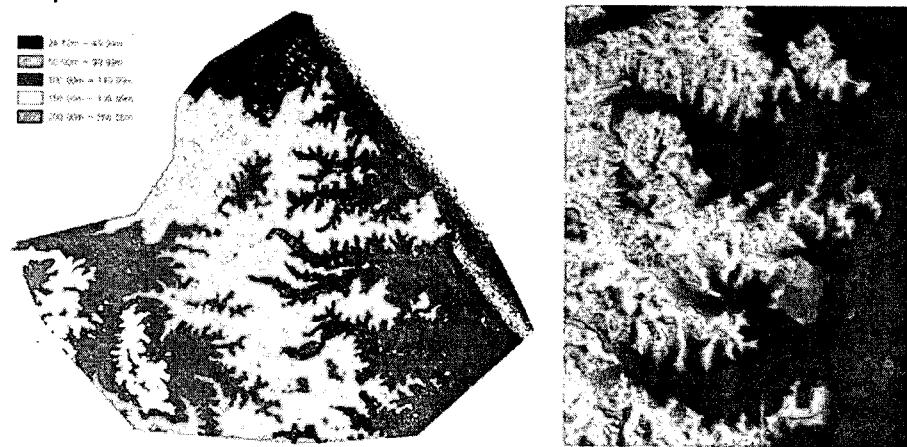
그림 10. LiDAR 데이터(좌:높이분포도, 우:DSM:수치표면자료)

산불 피해지역에 대한 LiDAR 데이터 취득은 산불이 일어난 직후에 실시하였으며, 작업의 효율성 등을 고려하여 구역별로 실시하였다. 원시 LiDAR 데이터의 포인트 밀도를 3point/m²간격으로 유지하여 고해상도로 취득하였다. 취득한 데이터를 이용하여 그림 4와 같이 DEM(Digital Elevation Model)과 DSM(Digital Surface Model)을 제작하고, 수목 높이를 비롯한 피해지역의 단면 분석 등 각종 지형분석을 실시하였다.

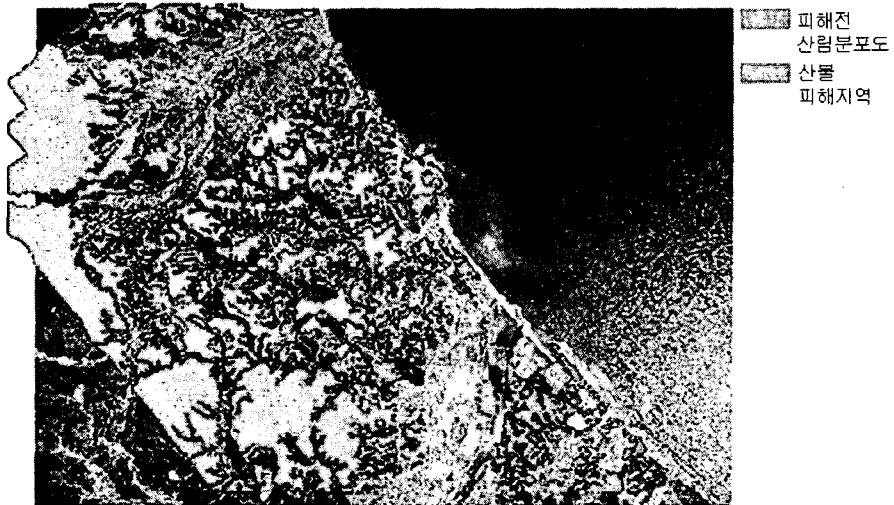
그림 13. 산불전후 피해지역 디지타이징에 의한 피해 면적산출

연구지역에 대한 전체 산림면적과 피해면적에 대한 계산은 근적외선 영상을 이용하여 그림 7과 같이

디지타이징을 하여 정확하게 산출하였다. 관계기관의 보도자료에 의하면 973ha(9.7km²)이었으나 근적외선 영상으로 정확히 디지타이징한 결과, 839ha로 분석이 되었다. 이는 기존 산불로 인한 피해면적 산출은 현장에 접근하지 않고 대부분 수치지형도나 지적도에 의하여 산출하였으므로 구체적인 분석을 하는데 한계가 존재하였다. 그러나 본 연구와 같은 지상 20cm이상의 물체를 인식할 수 있고 식생의 전소현황이 기록된 근적외선 영상을 이용함으로써 정확한 피해면적을 산출 할 수 있었다.

첫째, 항공기 멀티 센서 데이터를 이용하여 '05년도 발생한 양양 산불 피해지역에 대하여 분석한 결과, 관계기관 보도자료에 의하면 973ha였으나 본 연구에서 사용된 산불후의 극적외선 영상을 이용한 결과, 839ha로 분석되었다. 또한 건축물 전소 동수는 관계기관 보도자료에 의하면 416동 이었으나 본 연구에서 사용된 산불전후의 항공사진을 중첩하여 분석한 결과 362동으로 제시되었다. 이는 산불 피해지역이 대부분 접근이 불가능한 산악지역에 위치하고 피해지역이 광역이기 때문에 정확하게 피해 면적을 산출 할 수 없었으나 항공기 멀티 데이터를 이용함으로써 산불 피해 면적이나 건축물 전소 등 산불 피해 현황을 과학적으로 산정할 수 있었다.

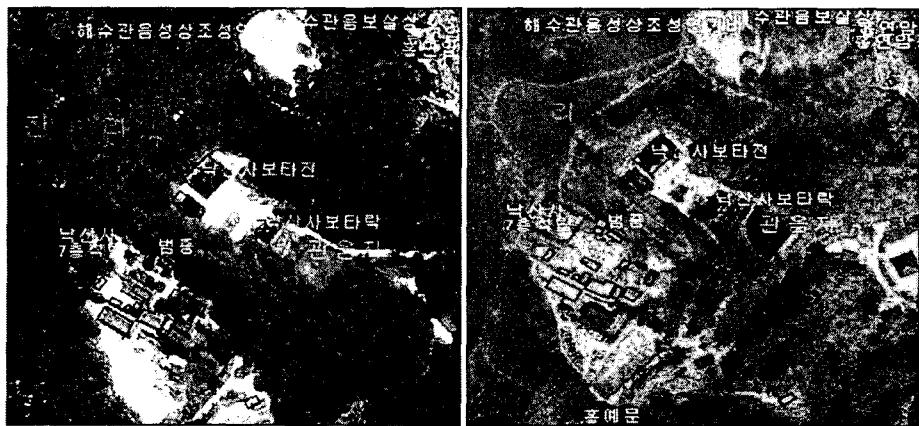
그림 14. 산불전후 항공사진 비교에 의한 전소된 건축물 현황 분석

산불로 인한 건축물의 전소 동수를 분석하기 위하여 산불 전의 영상('97년 4월 촬영한 항공사진)과 산불 후의 영상('05년 4월 17일 촬영)을 중첩하여 건축물의 존재 유무를 분석하였다.

산불 이전의 항공사진에서 추출한 건물 레이어와 산불 이후의 항공사진을 처리하여 표현하면, 같은 위치에 건축물 레이어가 그대로 중첩되어 만약 건축물이 전소한 경우는 건축물 영상에는 건축물의 형태가 없거나 소멸된 형태가 되어 건축물의 피해를 확인할 수 있었다. 그림 14에서와 같이 사회적인 관심이 집중되었던 낙산사 지역에 대하여 산불로 인한 건축물의 전소 현황을 정확히 파악할 수 있었다.

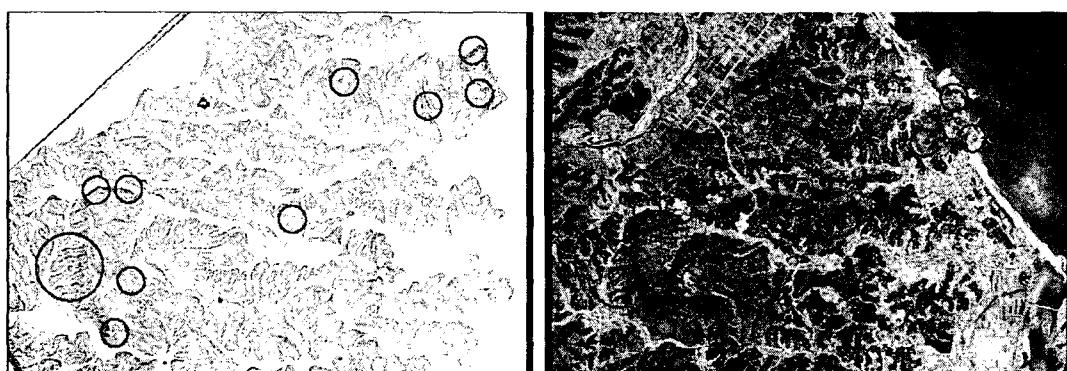
그림 15. LiDAR 데이터를 이용한 산불 피해후, 경사도 40도 이상 지역 분석

그림 15와 같이 산불 직후에 획득한 LiDAR 데이터를 통하여 1m 격자크기의 수치표고자료를 제작하여 산불 피해지역내의 경사도가 40도 이상인 지역을 분석하였다. 이러한 LiDAR 데이터를 이용하여 다양한 분석을 한 결과, 산림 지역에 존재하는 함몰지역을 찾음으로써 향후 산불지역의 산사태 가능성이 있는 지역을 예측할 수 있고, 또한 시간적 변화 자료를 이용하게 되면 산사태 예상지역의 정확한 토량의 변화량을 자동적으로 추출하는 것이 가능하다. 또한 대부분의 산불이 발생한 후에 2차 피해로 홍수 및 산사태가 발생하여 하천의 범람과 유실 등 하천과 자연생태계의 변화를 동반하였다. 따라서 산불피해지역에 대한 1차적인 피해 복구뿐만 아니라 본 연구에서와 같이 다양한 항공기 멀티 데이터를 이용하여 융합 및 분석을 통하여 2차 피해라 할 수 있는 산사태, 홍수 및 하천범람 등 자연생태계의 변화를 예측하여야 한다.

둘째, 산불 피해후 LiDAR 데이터를 활용하므로써 경사도와 유수방향 등을 분석하여 10개소에 대한 산사태가 발생할 수 있는 지역을 예측할 수 있었다. 이러한 LiDAR 데이터는 국가의 방재 및 재해지도 제작과 자료 구축에 따르는 문제점을 해결 할 수 있을 뿐만 아니라 토지 이용 및 환경 변화파악 등에 효율적인 적용방안 제시에 기여할 수 있을 것으로 사료된다.
