부산지하철 지하역사에서의 열부력 연기화재 실험

Experiments in the underground station of Busan by using heated smoke

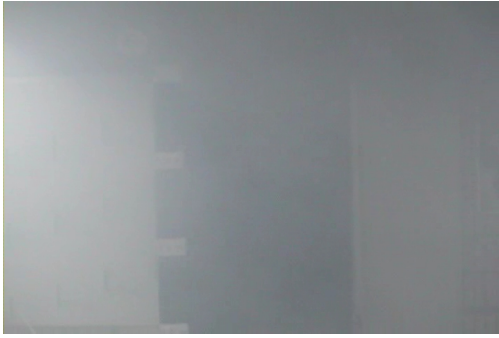
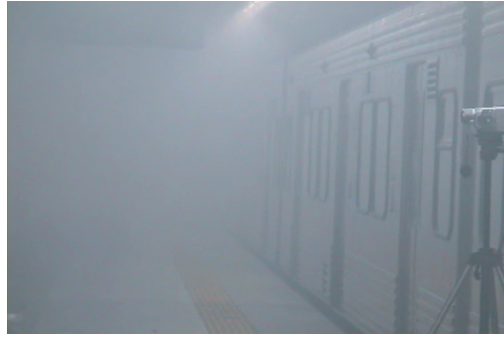
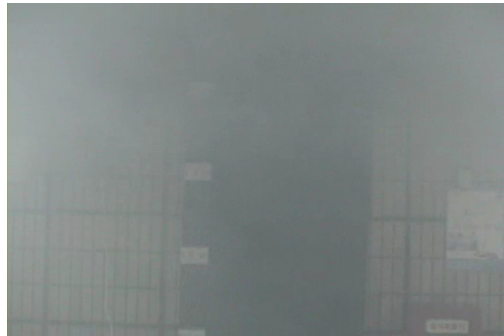
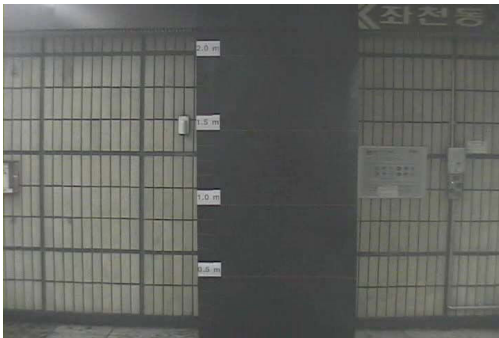
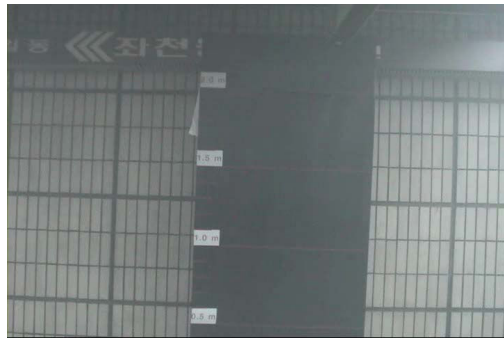
Case 1은 승강장 내에 제연 설비가 작동을 하지 않는 최악의 조건에서의 연기거동을 파악하고 및 배연장치가 작동되는 Case 2, 3과의 결과 비교를 위하여 수행되었다. Fig. 4-9는 화재 발생 후 10분 뒤의 연기 상황을 보여주고 있는데, 1-4번 캠코더의 경우에는 연기로 인하여 시야가 거의 확보되지 않는 것을 볼 수 있다. 터널에서의 기류가 좌측(부산진역에서 범일동역방면)으로 형성되어 있으므로, 5,6번 캠코더에서는 상대적으로 연기농도가 흐린 것을 볼 수 있다. 모든 캠코더 위치에서 시간에 따라 연기가 짙어지는 것을 확인할 수 있었다. 이 때 내부계단을 따라 상승한 연기가 대합실까지 전파되어 대합실에서도 시계를 확보하기 힘들었다.

Fig. 4 After 10 min.(Case 1 and at 1 camcorder)

Fig. 5 After 10 min.(Case 1 and at 2 camcorder)

Fig. 6 After 10 min. (Case 1 and at 3 camcorder)

Fig. 7 After 10 min. (Case 1 and at 4 camcorder)

Fig. 8 After 10 min. (Case 1 and at 5 camcorder)

Fig. 9 After 10 min. (Case 1 and at 6 camcorder)

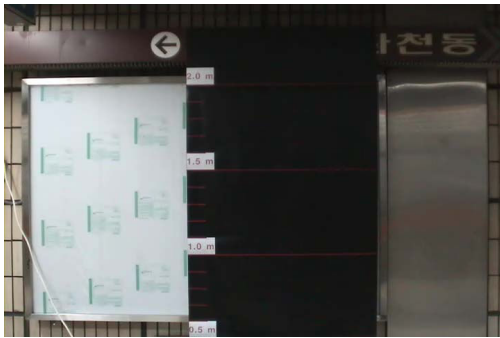
연기 발생 후 3분만에 화재 발생 위치와 가장 가까운 F11 연기감지기가 연기를 감지하였다. 이로부터 8초 후에 F21 연기감지기가 속해 있는 존 4에서의 배기가 작동되는 동시에 다른 제연구역의 모든 배기는 멈춘다. 연기는 Zone 4에 속해 있는 F14 감지기보다 1층 위인 대합실의 F15 연기감지기에 먼저 감지되었으며, 이로부터 약 2분 후에 F14 연기감지기가 연기를 감지하였다. 이후에는 반대편 승강장 범일동역 방향의 Zone 1구역에서 연기가 감지되었으며 Zone 1 제연구역의 배기가 작동되었다. Fig. 10은 연기발생 후 1번 위치에서 2분 후의 사진인데 이때부터 전체적으로 약하게 연기가 차가기 시작하지만 시간이 많이 흘러도 연기가 진하게 차오르지 않는 것을 볼 수 있다. 2번 캠코더의 영상의 경우 시간이 흐름에 따라 연기

Fig. 10 After 2 min. (Case 2 and at 1 camcorder)

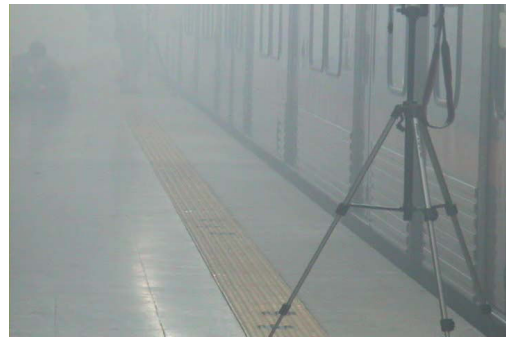
가 많이 차며 10분 후(Fig. 11)에는 화재 발생 위치까지도 시야가 확보되지 않는다. 이 구역은 화재가 발생한 구역이므로 배연이 작동되어도 많은 연기가 이 영역에 존재하는 것을 확인할 수 있다. 위치 3에서는 화재발생 후 연기가 승강장 천장을 타고 성장하는 것을 볼 수 있다. Fig. 12에서 보면 화재발생 4분 후부터 연기가 내려오는 것을 볼 수 있으며, 배연의 영향으로 8분 이후(Fig. 13)로 연기가 더욱 짙어지지 않았다. 위치 4에서 화재발생 초기에는 위치 1에서 보다 연기가 훨씬 빨리 차는 것을 볼 수 있는데 이는 터널에서 불어오는 기류의 영향으로 파악된다. 화재 발생 3분 후에는 승강장 바닥면에서 1 m까지 하강한다(Fig. 14). 이 영역에서 연기농도가 시간에 따라서 계속 짙어지나 화재가 발생한 영역을 포함하는 Zone 4에서 배연이 작동되는 시점(화재발생 후 3분후)부터 연기가 배출되어 연기가 감소되는 것을 확인할 수 있다. Fig 16을 보면 위치 5에의 연기 발생 6분 후부터 연기 상태를 확인할 수 있는데, 화원으로부터 멀리 떨어져 있고 실제 고온의 화재 연기가 아니므로 연기가 벽을 타고 급하게 진행되는 것이 아니라 열부력을 많이 손실하여 연기두께가 비교적 두껍게 형성되어 진행되는 것을 확인할 수 있다. 배연이 작동하여도 연기가 완전히 제거되지 않는다. Fig. 17, 18을 검토하여 보면 위치 6에서 6분 후에 연기가 도달하며 배연이 작동된 후 8분 뒤인 화재발생 후 11분부터 연기가 점점 사라지는 것을 볼 수 있다. 이후로 배연 작동으로 인하여 연기가 위치 6 영역 까지 거의 전파되지 않는다.

Fig. 11 After 10 min. (Case 2 and at 2 camcorder)

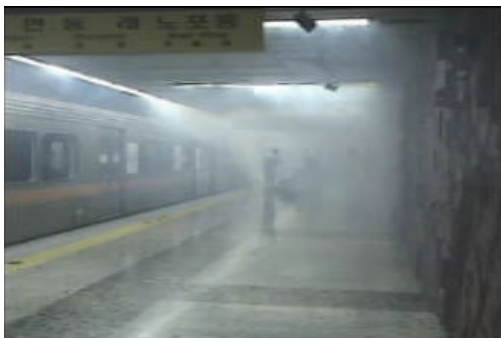
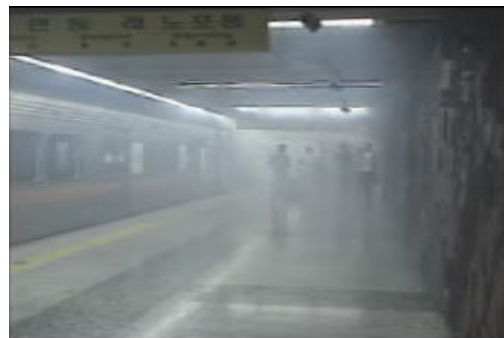
Fig. 12 After 4 min. (Case 2 and at 3 camcorder)

Fig. 13 After 8 min. (Case 2 and at 3 camcorder)

연기가 발생한지 22초만에 F11에서 감지되었으며, 이후 바로 모든 구역에서 강제 배기가 작동되었다. 전체 구간이 배연 모드로 운전되므로 위치 1의 경우 Case 2의 캠코더 1의 상황보다 더 연기의 영향이 거의 미치지 않는다. Fig. 19에서는 위치 2의 연기 발생 4분이 경과된 상황을 보여주고 있는데, 이후부터는 시간이 경과하여도 연기농도가 거의 비슷하다. 이는 배연이 잘 작동되어 화재로 인한 연기를 잘 배출시키기 때문으로 판단된다. 3번 위치의 연기발생 8분후 인 Fig. 20과 같은 시간/위치의 Case 2의 Fig. 13을 비교하여 보면 Case 3의 경우에 연기가 훨씬 더 잘 배출되는 것을 확인할 수 있다. Fig. 21과 Fig. 15를 비교하여 보면 위치 4에서는 배연장치의 작동으로 신선공기가 계단으로 유입되어 계단과 인접한 승강장 천장으로 전파되는 연기를 교란시켜 Case 2보다 오히려 연기가 더 짙은 것을 확인할 수 있다. 대합실에서 충분한 신선공기의 유입으로 승강장에서 발생한 연기가 대합실로 전파되지 않는 현상을 볼 수 있었다(Fig. 22). 이러한 현상은 대합실에서의 충분한 피난시간을 확보하여 주나, 승강장에서 화재가 발생하였을 경우에 대피가 시작되는 화재발생 초기에는 대합실에서의 승객은 화재로 인한 위험에 노출되지 않으므로, 대합실에 위치한 승객들의 피난대피에 큰 이점이라고는 할 수 없다. 또한 신선공기의 유입으로 인한 화재 발생 부근의 피난 통로인 내부계단 부근에 연기가 충만하게 되어 승강장의 승객피난에 큰 장애물이 될 수 있음을 확인하였다. 그러나 모든 대합실 모든 영역에서 배연이 작동하므로 승강장의 대부분의 영역에서 연기가 피난 승객의 호흡높이 까지 하강하는 시간을 더 연장하여 승객들이 안전하게 피난할 수 있는 시간을 확보할 수 있다.

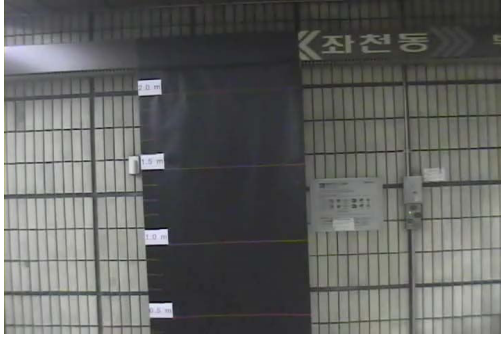
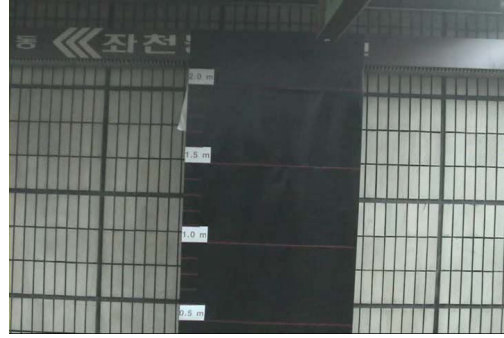
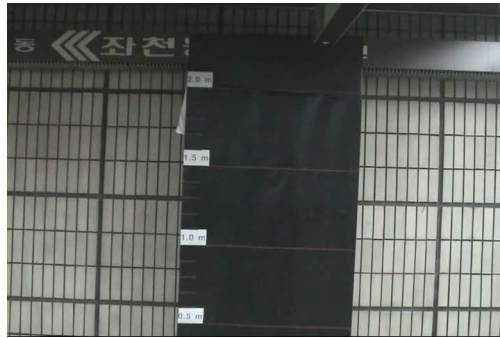
Fig. 14 After 3 min. (Case 2 and at 4 camcorder)

Fig. 15 After 10 min. (Case 2 and at 4 camcorder)

Fig. 16 After 6 min. (Case 2 and at 5 camcorder)

Fig. 17 After 6 min. (Case 2 and at 6 camcorder)

Fig. 18 After 11 min. (Case 2 and at 6 camcorder)

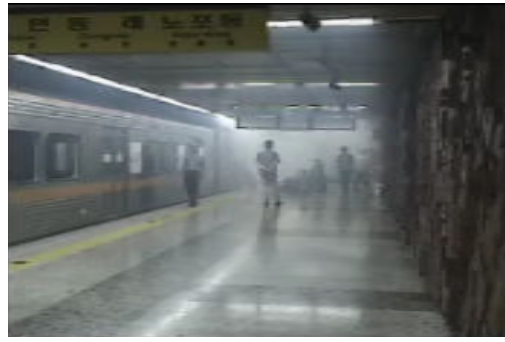
Fig. 20 After 8 min. (Case 3 and at 3 camcorder)

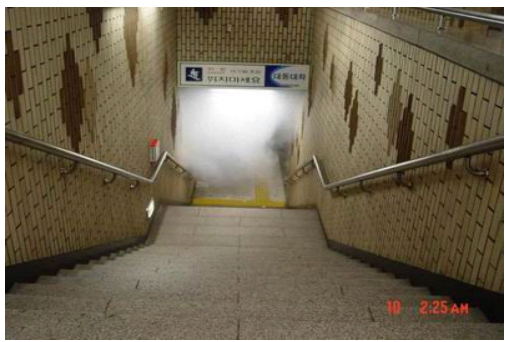
Fig. 22 공기 유입에 따라서 연기가 승강장으로 전파되지 않는 상황 (Case 3)
