# 재건축현장 철근탐사 검사장비의 정확도 평가

## Assessment of Accuracy for the Rebar Detecting Device at Reconstruction Site

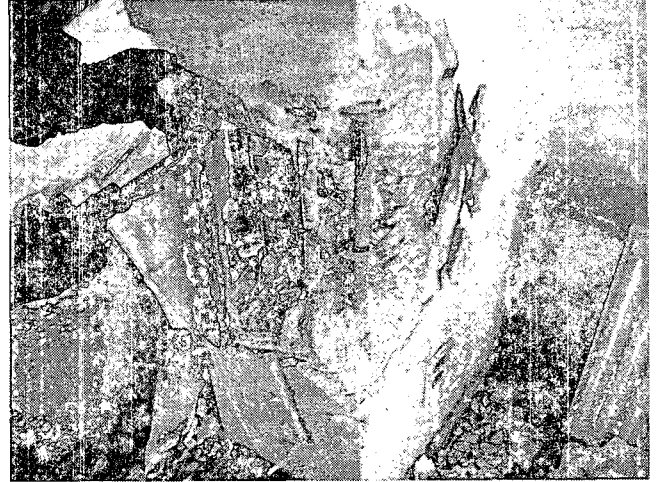
사진 4. 부재 파취 후 실측

부재의 파취는 사진 4와 같이 각 부재의 콘크리트 피복을 벗겨내어 철근이 드러나게 한 후 각각의 철근의 피복두께, 배근간격, 굵기를 버니어캘리퍼스로 측정하였다.
