옹축수 중에서 가스배관용 라이닝강재의 부식특성에 관한 연구

윤병두, 임우조, 정기철*

부경대학교, *동명대학교

Study on the Corrosion Characteristics of Lining Steel for Gas Pipe in the Condensed Water

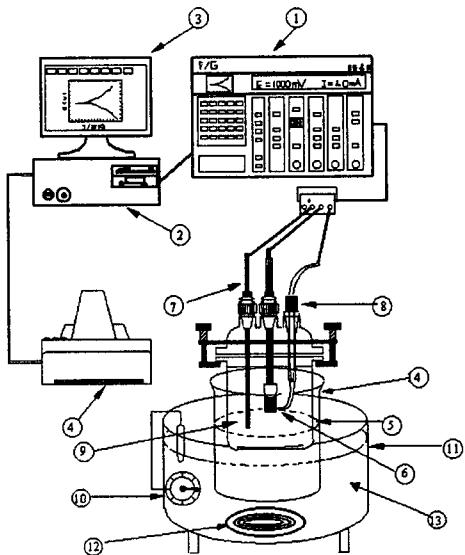
재이고, 기준전극은 포화칼로멜전극(SCE), 보조전극은 고밀도 탄소봉으로 하였다. Fig. 1은 전기화학적 부식시험장치의 계통도이다.

Fig. 1. Schematic diagram of electrochemical polarization test equipment.

- | | | |

| ① Potentiostat/Galvanostat | ⑥ Specimen | ⑪ Heater body |
| ② Personal computer | ⑦ Counter electrode | ⑫ Heating coil |
| ③ Monitor | ⑧ Reference electrode | ⑬ Silicone oil |
| ④ Printer | ⑨ Electrolyte | ⑭ Heating beaker |
| ⑤ Corrosion cell | ⑩ Temperature controller | |

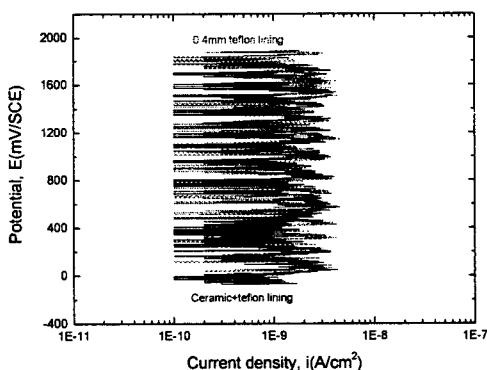
Fig. 2는 40% H₂SO₄ 수용액 중에서 각종 라이닝강재의 연속실험을 실시하기 전의 양극분극거동을 정리하여 나타내었다. 실험 전 각 라이닝재의 부식전류밀도는 개로 전위로부터 인가전위가 높아지더라도 거의 나타나지 않고 있으며, noise로 추정되는 전류가 나타나고 있다.

Fig. 2. Anodic polarization curves of each lining and coating before test.

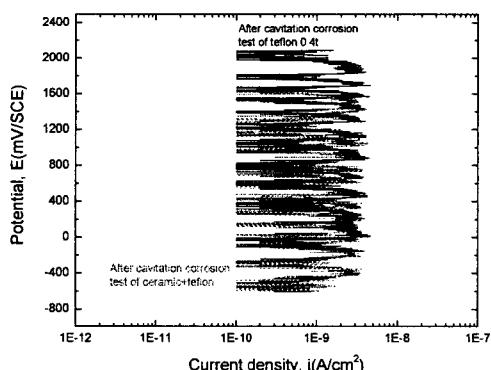
Fig. 3은 40% H_2SO_4 수용액 중에서 각종 라이닝재의 연속실험의 캐비테이션 침식-부식시험 후 양극분극거동을 정리하여 나타내었다.

Fig. 3. Anodic polarization curves of each lining after erosion-corrosion test.

침식-부식시험 후 각 라이닝재의 부식전류밀도는 개로전위로부터 인가전위가 높아지더라도 거의 나타나지 않고 있으며, noise로 추정되는 전류가 나타나고 있다.

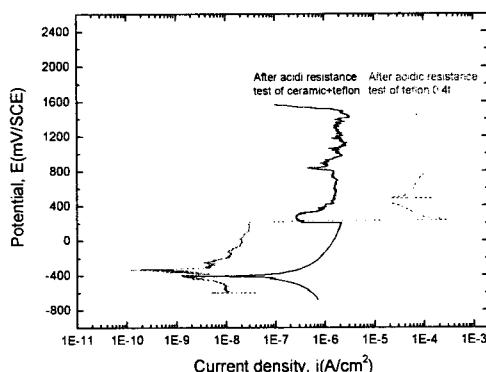
Fig. 4는 40% H_2SO_4 수용액 중에서 각종 라이닝재의 연속실험 1사이클의 내산성시험 후 양극분극거동을 정리하여 나타내었다.

내산성시험 후 0.05mm 세라믹+ 0.4mm 테플론 라이닝재의 부식전류밀도는 침식-부식시험 후의 부식전류밀도 보다 증가하고 있다. 이와 같이 부식전류밀도가 증가하는 이유는 Photo. 3 (a) 0.05mm 세라믹+ 0.4mm 테플론 라이닝재의 표면양상에서 알 수 있듯이, 노치부의 균열로 인해 모재부가 노출되기 때문인 것으로 판단된다.

그러나 내산성시험 후 0.4mm 테플론 라이닝재의 부식전류밀도는 처음에 적게 나타내다가 양극전위가 상승하면서 부식전류밀도가 급격히 증가하는 양상을 나타내고 있다. 이와 같은 이유는 초기에 노치부에 부식생성물이 형성이 되어 있다가 양극전위가 상승하면서 부식생성물이 용해되면서 급격히 증가한 것을 추정된다.

Fig. 4. Anodic polarization curves of each lining after acid resistance test.

40% H_2SO_4 수용액 중에서 세라믹+테플론 및 테플론 라이닝강재의 내산성 및 내마모성은 우수하나, 라이닝강재의 표면에 결함이 존재할 경우 기계적인 침식손상과 전기화학적인 산부식의 상승작용에 의해 부식이 급격히 증가되어 있음을 알 수 있다.
