대구 지하철의 인간공학적 문제점과 개선 방안

계명대학교 산업시스템공학과

최영규, 탁건호, 최호승, 김동한

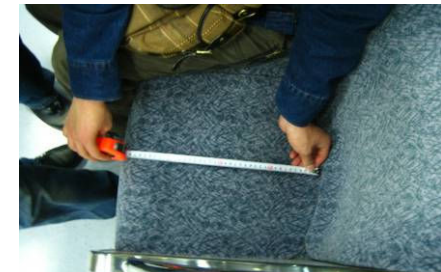
표준 의자 치수

폭 : 최소 17인치
깊이 : 15~16인치 이하
높이 : 20~24인치
등받이 길이 : 6~8인치
등받이 폭 : 10~12인치

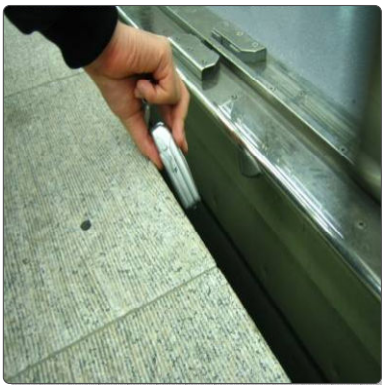
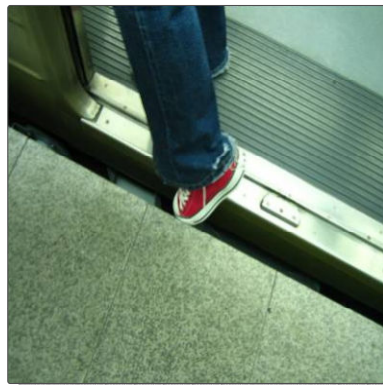
지하철 틈새 때문에 생긴 사고 사례

05. 11. 10 유모차가 지하철에 끼인 상태로 지하철 출발
2명 부상

05. 12. 15 지하철 승강장 틈에 노인이 끼여서 중상

- ◆ 설문 응답자 중 53%가 불만족
- ◆ 서울 지하철에는 승강장 사이의 틈새 때문에 크고 작은 문제가 발생하고 있음
- ◆ 대구 지하철도 이런 사고가 충분히 발생할 가능성이 있음
- ◆ 유모차는 틈새 때문에 지나가기가 힘들었고, 힘이 없는 노약자는 발이 빠지는 일이 발생할 수 있음

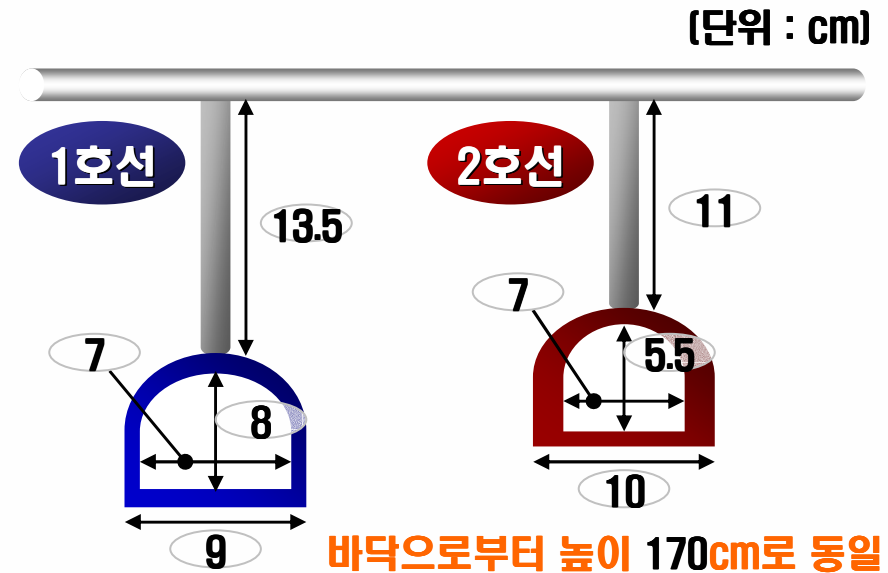
대구 지하철 손잡이 치수

- ◆ 시민들은 지하철 손잡이의 재질감이나 높이에는 대체적으로 만족 (61%가 만족)
- ◆ 바닥에서의 높이, 직경 등 인간공학적 면에서도 문제 없음
- ◆ 손잡이의 좌우 이동이 심하여 지하철 급정거 시나 악력이 약한 사람의 경우 몸이 휘청거리서 부딪히는 일이 많음

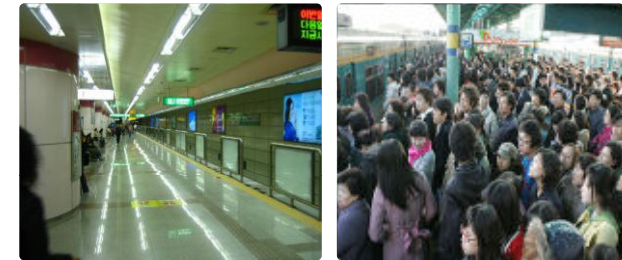
지하철의 현재 안전펜스

- ❖ 질서의식의 결여로 인해 안전 펜스 사이로의 추락 위험이 높음
- ❖ 스크린 도어를 설치하는 방법이 있지만 비용이 많이 듦

- ❖ 대구 시민들은 상인동 가스폭발사고, 중앙로역 화재 사건 이후 안전에 대한 관심이 매우 높아 졌고, 현재의 안전 수준에 많은 불안을 느끼고 있음
- ❖ 반면 대구 지하철 승객들의 질서의식 수준은 매우 떨어지는 것으로 나타나, 또 다른 사고 발생 시 매우 위험한 요소로 작용될 것으로 보임
- ❖ 현재 안전펜스가 설치되어 있지만, 승하차 하는 부분에는 설치되어 있지 않아 추락의 위험이 있음

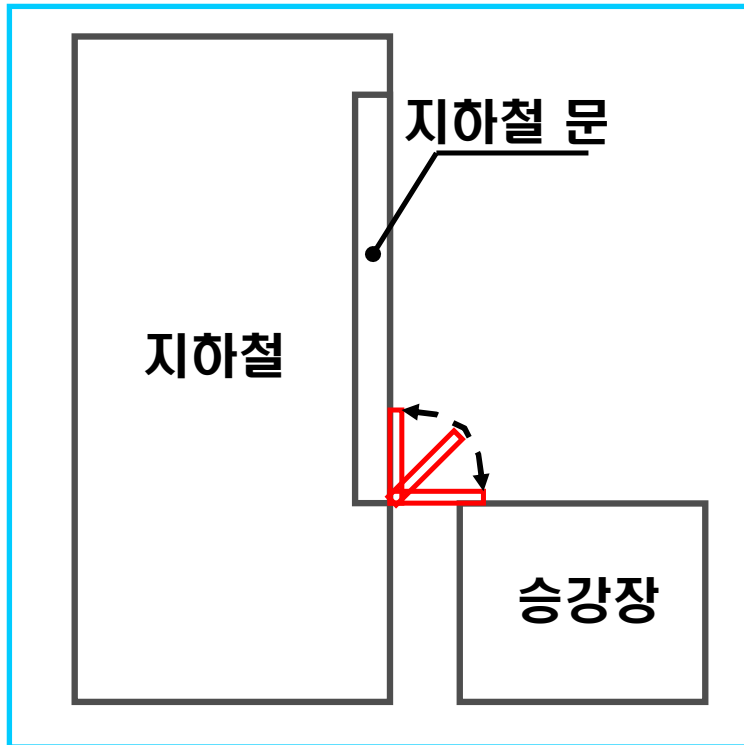
1. 지하철과 승강장 사이의 접이식 연결판

- ❖ 지하철에 접이식 연결판을 설치함으로써 승강장 사이의 틈을 없애줌
- ❖ 작동원리는 지하철이 움직일 때는 문 바깥쪽에 접힌 상태로 붙어 있다가, 지하철이 승강장에 정차하면 문이 열리기 전에 연결판이 펴져서 틈을 매꿔주는 방식임

지하철 문이 열리기 전에 연결판으로 승강장 사이 틈을 매꿔줌으로써 발이 빠질 염려가 없으며, 유모차나 휠체어 등도 손쉽게 지나갈 수 있음

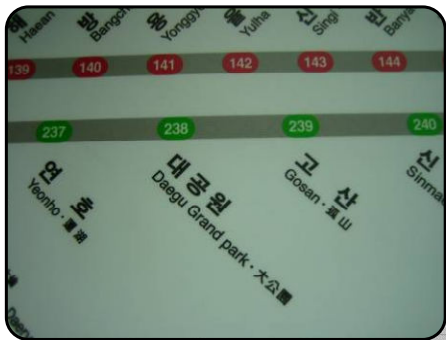
2. 지하철 방향 안내도 램프

- ❖ 현재의 지하철 안내표지판의 역명 사이에 램프를 부착해서, 승객들이 지하철이 현재 역과 역사이의 어느 위치쯤에 있는지 대략적으로 확인할 수 있게 함
- ❖ 비상 상황이 발생하여 지하철이 멈출 경우 탈출 경로를 제시함(현재 위치에서 내당역이 가깝기 때문에 내당역 쪽으로 탈출해야 함을 보여줌)

실시간으로 지하철의 대략적인 위치를 알려줌으로 승객들에게 심리적 안정감을 주고, 비상 상황이 발생할 경우 현재 자신의 위치를 알려줌으로, 유연한 대처가 가능하도록 함

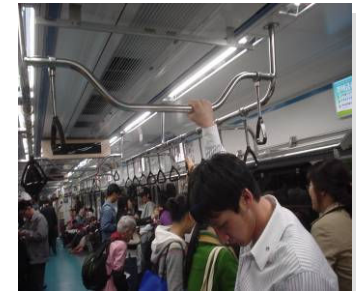
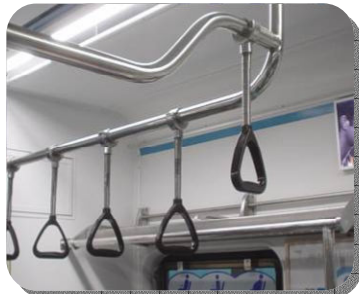
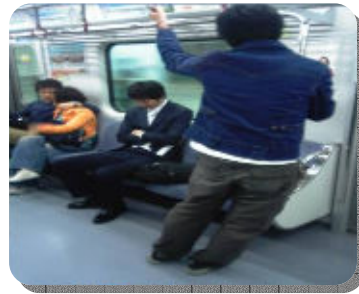
3. 지하철의 2줄 손잡이 및 가로 방향으로 봉 설치

지하철의 손잡이를 2줄로 함으로 지하철의 급정거 시에도 좌우로의 이동을 최소화하여 승객들이 안전하게 잡고 갈수 있으며, 통로 중앙에서 있는 승객도 잡을 수 있음

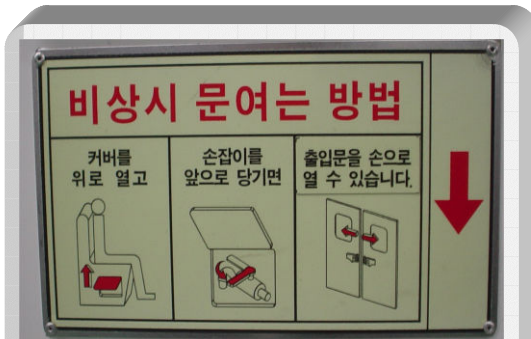
서울 지하철 수동 개폐 안내

- ❖ 서울 지하철의 수동 개폐 장치 안내보다는 대구의 안내 표지판이 도식적으로 되어 있어 이해하기 쉬움
- ❖ 대구 지하철의 환승 안내표지판은 바닥이나 기둥 등의 낮은 곳에 부착되어 있어 눈에 잘 띄이지 않음
- ❖ 서울 지하철과 같이 환승 안내 표지를 높은 곳에 부착하면 쉽게 인지됨
