기존선 철도구조물 접속부의 보강에 대한 고찰

A Study of Reinforcement of Railway Structure Approaches in Conventional line

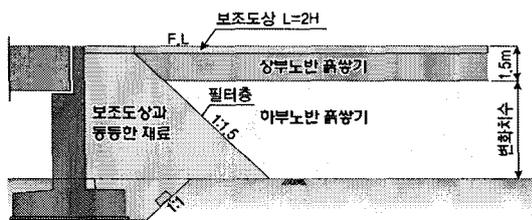
그림 3. 기존의 교량 접속부 예

최근 구조물 접속부의 국내 설계동향을 살펴보면 일반선의 경우 교대 배면보강을 위한 어프로치블럭을 설치하여 구조물과 토공부의 지지강성차를 완만하게 하여 접속부의 파괴를 저감시키기 위한 노력을 하고 있다. 교량접속부의 경우 이전에는 상부의 보조도상과 동등한 재료로 교대배면을 채우고 있지만(그림 3) 최근에는 철근콘크리트 드레그플레이트를 설치하여 접속부의 부등침하를 방지하고 승차감을 향상시키기 위한 노력을 하고 있다(그림 4).

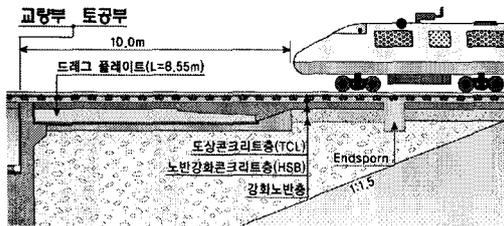
그림 8. 교량접속부 설계

최근의 국내의 신설되고 있는 궤도는 대부분 콘크리트궤도구조를 지향하고 있기 때문에 교량접속부의 경우 약 8.6m의 드래그 플레이트, 엔드스폰, 도상콘크리트층(TCL), 노반강화콘크리트층(HSB), 강화노반층 구조로 구성되어 기존 교량접속부 교대배면의 부등침하에 의한 처짐발생을 억제하여 노반을 강화하고 있으며(그림 8), 터널접속부의 경우에는 교량의 경우와 같은 TCL, HSB, 강화노반층, 엔드스폰과 더불어 전단키를 설치하려는 노력을 하고 있다(그림 9).

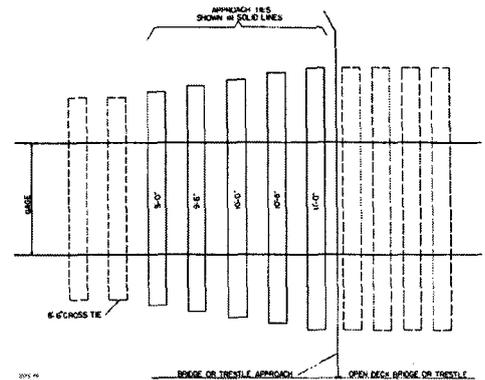
그림 10. 교량접속부 침목길이 변화

미국 AREMA에서는 토공부의 침목과 교량부 침목의 길이 차이를 그림 10과 같이 침목의 길이를 다르게하여 접속부의 침목의 길이를 점진적으로 늘리는 시도를 하였으며, 이로 인하여 긴침목에 의한 침목의 지지면적은 증대하였으나 궤도강성의 증가는 미미한 것으로 밝혀졌다. 그리하여 긴침목과 함께 강성증대를 위해서는 침목간격을 줄이거나 침목단면적을 늘려야 한다고 제안한바 있다(Sussman 외, 1998). 또한 MARTA에서는 콘크리트궤도 교량접속부에 침목길이를 10, 11, 12ft의 침목으로 4정씩 부설하고 노반에는 길이 20ft의 어프로치슬래브와 병행하였다. 문헌에 의하면 어프로치슬래브만 있고 길이를 달리한 침목이 없는 경우에 비하여 유지관리비용이 약 1/3정도 감소한다고 하였다(그림 11, Patel 외, 1996).

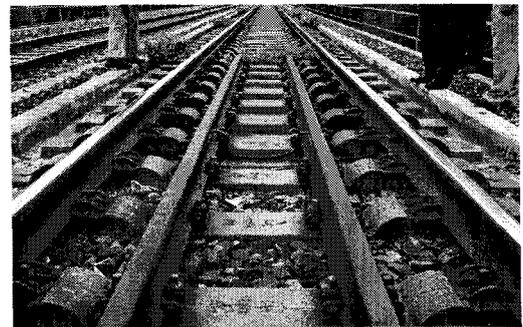
그림 12. 보강레일

독일에서는 ICE를 운행중인 고속선에 약 20m의 보강레일을 설치하여 운영하고 있는데 이는 무도상교량의 가드레일과 비슷한 효과를 나타내고 궤도강성을 증대시키기는 하지만 뜬침목이 발생할 수 있기 때문에 유지관리에 특별한 주의를 기울여야 한다(그림 12).

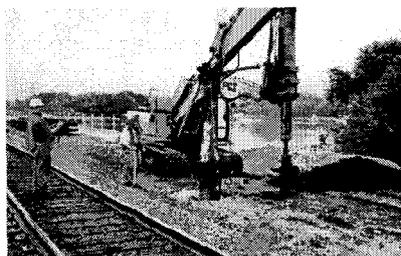
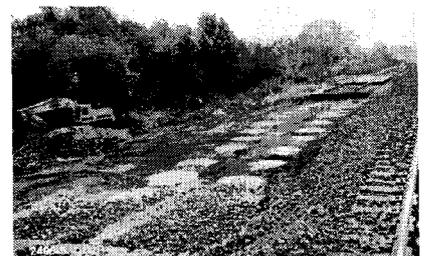
그림 14. 돌기둥(미국 UPR)

미국의 Cedar River Bridge의 접속부에 직경 약 75cm, 길이 약 2.1m의 돌기둥을 1.5m간격으로 10개씩 2열 형태로 시공하였다(그림 14). 이 경우 연약노반의 배수와 강도증대효과를 확인하였으며 시공이후 보수한 기록이 없을만큼 효과적이라고 밝히고 있다(Davis

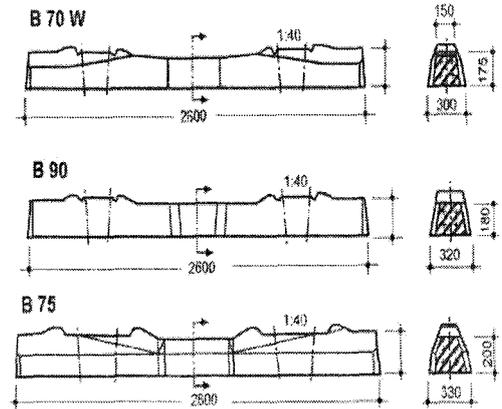
그림 15. 독일의 침목종류

독일은 일반침목인 B70과 광폭침목인 B75, B90, B320을 사용하고 있다(그림 15). B75침목은 390kg의 중량이며 길이 2.8m, 폭 330mm이다. 1997년 이후 ICE의 운행속도를 300km/h로 증속하기 위하여 자갈도상두께를 40cm로 늘리고, 침목간격은 63cm, 고탄성의 체결구(System 300)와 함께 고속선에 부설되어 운용되고 있는데 침목의 지지면적이 크기 때문에 도상으로 하중전달이 분산되는 효과가 있다. 또한, B90침목은 330kg의 중량과 길이 2.6m, 폭 320mm이며 1990년 이후 분기기와 일반침목사이의 접속부에서 사용하고 있으며, B320침목은 중량 380kg, 길이 2.6m, 폭 300mm로서 1990년대 중반이후 슬래브레도와 자갈레도의 접속부에 사용하고 있다(그림 16).

이상과 같이 독일의 다양한 침목들의 형상과 실험결과를 표 1과 같이 정리하였다. 도상상부의 압축응력은 침목의 지지면적이 가장 넓은 BBS1에서 가장 응력이 작게 나타나고 있으며, 그 다음으로 B75침목이었다. B90침목은 B320침목보다 지지면적이 약간 크지만 응력은 더 크게 나타나고 있는데 이는 레일패드의 강성이 더 크기 때문인 것으로 나타났으며, 도상의 손상정도를 비교해보면 BBS1 침목을 기준으로 B70침목이 12배이상 손상된다고 보고되었다(Freudenstein 외, 2004).

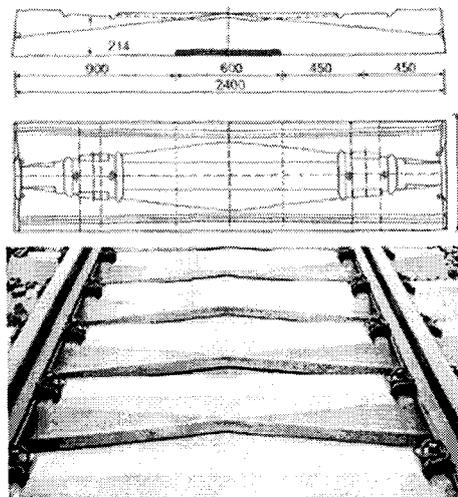
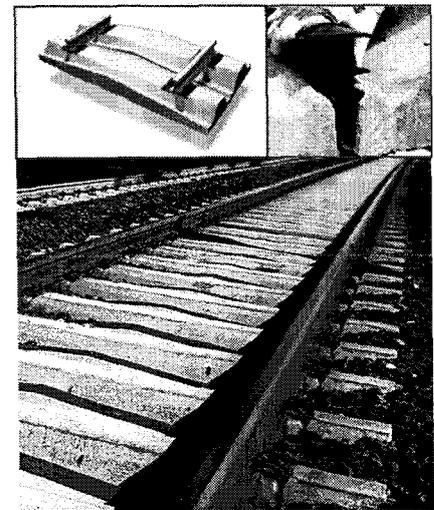
그림 17. 독일의 광폭침목 BBS1

또한, 독일에서는 접속부 뿐만 아니라 일반 선로에서도 광폭침목의 부설이 늘고 있는데 다음의 두 가지를 소개하고자 한다. BBS1침목(그림 17)은 560kg의 상당한 중량체이며, 길이 2.4m, 폭이 570mm의 형상으로 침목과 침목사이를 고무패킹으로 연결하여 우수에 의한 노반으로의 침투를 방지하고, 열차 운행에 따른 소음과 진동의 저감과 기계화 시공이 가능하다는 장점이 있다. 1996년 시험부설후 실험결과에 따르면 2천만톤의 통과톤수후 계측결과 노반강화층이 있는 노반에서는 일반침목 B70에 비하여 약 21%, 노반강화층이 없는 노반에서는 55%정도 침하량이 저감되었다고 한다. 또한, 1.5억톤의 통과톤수동안 어떠한 유지보수작업을 시행하지 않았다고 보고되고 있다.

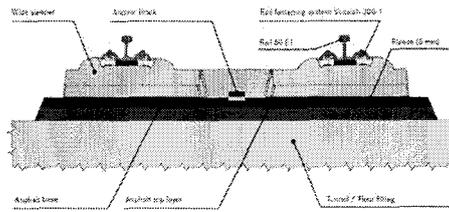
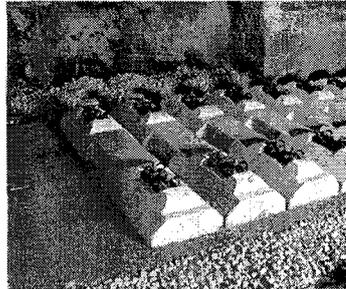
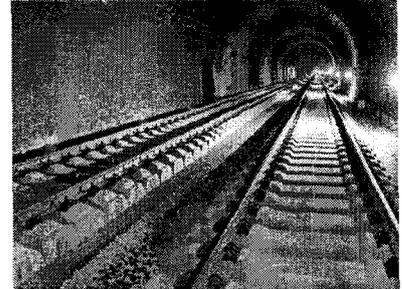
그림 18. 광폭침목 BBS3(독일 GETRAC A3 System)

다른 형태의 광폭침목으로는 GETRAC A3 System에 사용되는 BBS3침목이며 길이 2.4m, 지지면적 10,820cm², 무게 560kg이다. GETRAC A3의 무도상궤도시스템은 상부노반위에 15~30cm 두께의 아스팔트포장층과 그 위에 BBS3침목을 부설하는 구조이다(그림 18). 지지면적이 일반 침목에 비하여 상대적으로 크기 때문에 아스팔트 포장층으로 전달되는 하중이 넓게 분산되어 고르게 작용하고 그만큼 압력이 감소하는 특징을 갖고 있다. GETRAC은 기존선로의 개량시 시공기간이 짧고, 기계화 시공이 가능하며, 부설

후 안정기간이 필요하지 않기 때문에 즉시 열차운행이 가능하며, 아스팔트층과 침목사이를 앵커블럭으로 연결하여 고정시키기 때문에 침목의 이동이 억제되는 등의 효과가 있다(Freudenstein 외, 2007).

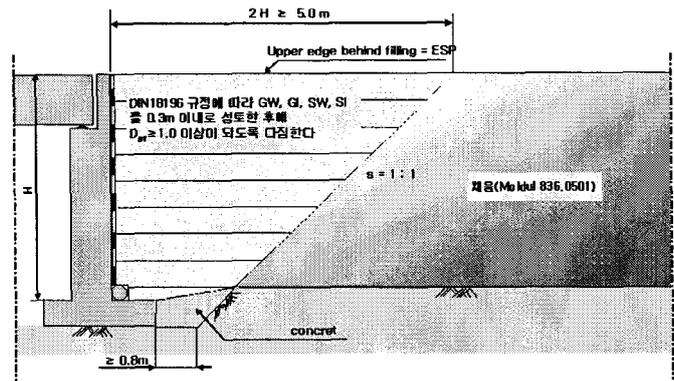
그림 19. 독일의 기존선 노반보강 예

독일에서의 접속부에 대한 노반보강은 특수선을 설치하거나 선로차단시 교행을 실시하여 보강작업에 필요한 기간을 확보한 후 그림 19와 같이 30cm씩 성토후 충분한 다짐을 실시하는 노반보강을 실시한다고 하였다. 또한 새로운 종류의 열차를 투입하거나 열차속도를 증속시키려 한다면 사전에 열차의 축중과 열차속도 등을 고려하여 기존선로와 구조물에 미치는 영향 등을 검토한 후 필요에 따라서 보강을 실시하고 그 이후에 열차를 투입하거나 증속운행을 시행하고 있다.

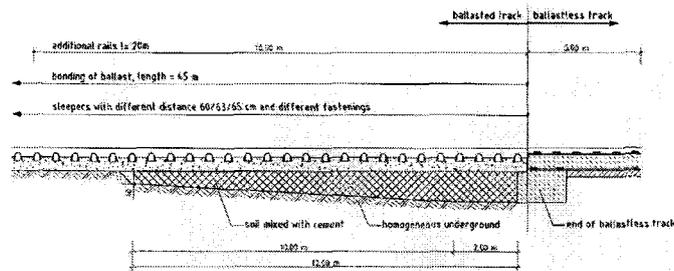
그림 20. 도상조건의 다른 고속선 접속부 설계 예

독일 고속선 설계자료중 자갈도상과 콘크리트도상이 만나는 접속부에서는 길이 20m의 보강레이를 콘크리트도상부 5m에서부터 자갈도상부 15m까지 설치하고, 자갈도상부의 도상을 약 45m 고결하는 방법과, 체결구와 침목간격을 달리하는 방법 및 3~5%의 시멘트와 혼합한 노반재료를 사용한 사례도 조사되었다(그림 20, Frühauf 외, 2006).

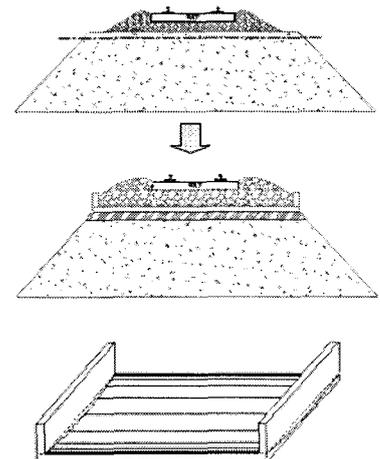
그림 21. PC블럭 개략도

표 2에서 언급한 PC블럭을 이용한 노반보강은 그림 21과 같은 방법으로 짧은 차단시간 내에 보강이 가능하도록 고안한 방법으로 시공방법은 궤도를 제거한후 조강콘크리트를 타설하여 표면을 정리하고 미리 제작한 PC블럭을 설치하여 궤도를 부설하는 공법으로 노반폭이 좁거나 배수가 필요한 개소에 적용할 수 있는 방법이라 할 수 있다.

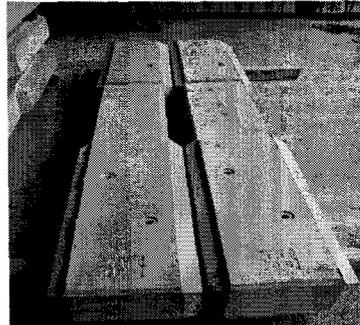
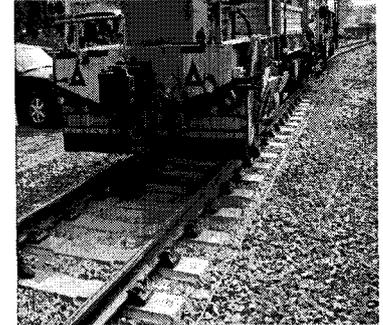
그림 22. 시험부설용 광폭침목

시험보강에 적용할 광폭침목은 한국철도기술연구원에서 개발하여 시험부설을 실시하였던 침목이며(그림 22), 밑면폭 360mm, 상면폭 260mm, 길이 2.4m이며 4개의 PC강봉으로 구성된 침목이다. 체결구는 ALT-I 체결구(표 4)를 선정하여 시험보강 계획과 물량을 정리하였다(표 5).

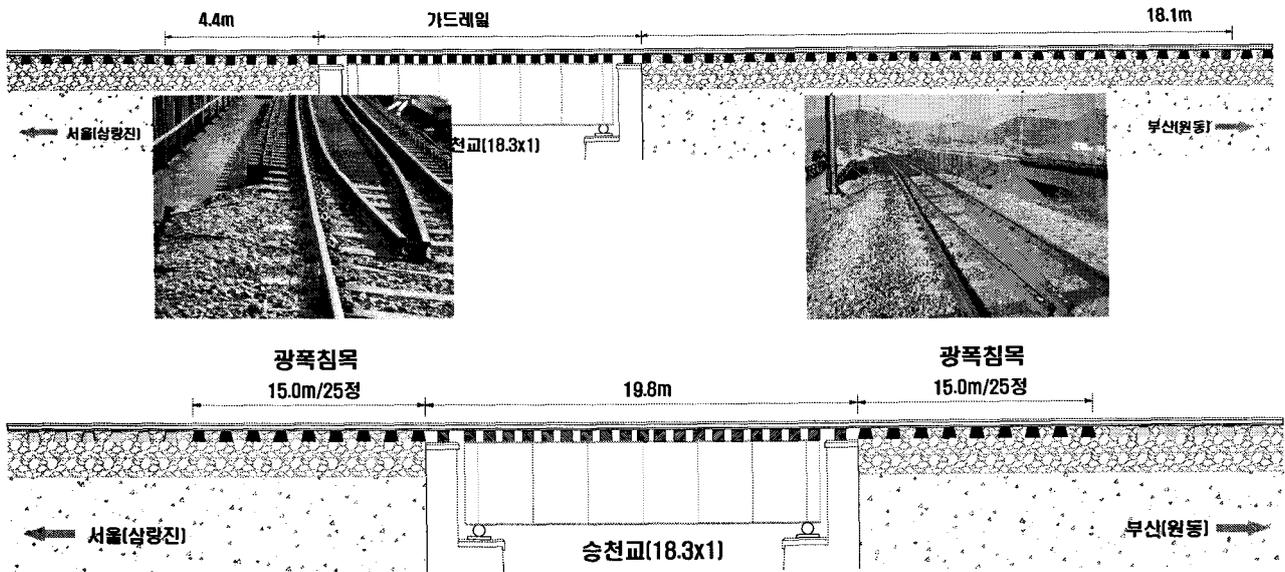
그림 23. 승천교(상) 시험보강 계획도

시험보강의 기본형식을 기본으로 무도상판형교인 경부선 승천교는 시·종점부 15m에 광폭침목을 25정씩 부설하되 시점부에 있는 가드레일의 고정에는 필요한 목침목은 교환하지 않으며, 레일패드의 강성은 고탄성패드(약 15kN/mm)를 사용할 계획이다(그림 23). 영동선 유도상교량인 정동

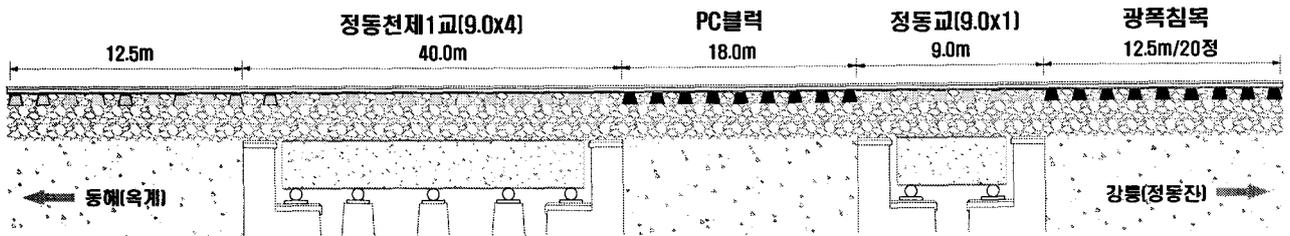
그림 24. 정동천제1교 및 정동교 시험보강 계획도

천제1교와 정동교의 경우 도상의 마모가 심하여 시험보강 이전에 도상크리닝작업을 실시한 후 두교량 사이의 토공부는 PC블럭을 적용하여 노반보강을 실시하고 이에 따라 노반폭을 확보함과 동시에 정동교의 종점부만 광폭침목을 부설함으로써 크리닝작업만 실시할 정동천제1교의 시점부와 광폭침목을 부설한 정동교 종점부에 대한 계측을 실시하여 비교하고자 하였다(그림 24). 또한 슬래브레도인 전라선 임실터

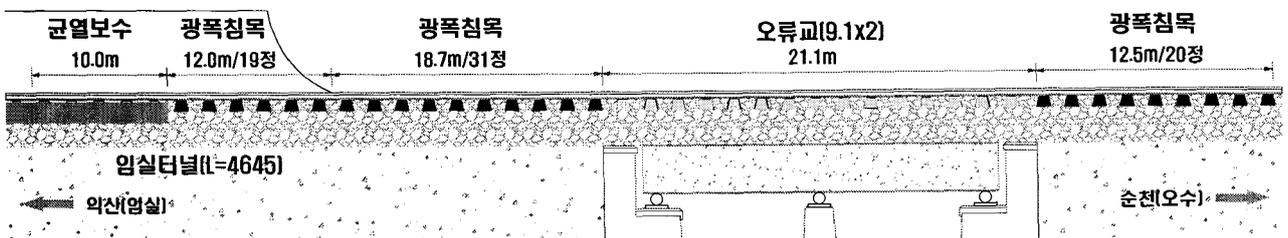
그림 25. 임실터널 종점부 하선 시험보강 계획도

널 종점부는 슬래브레도 약 10m구간내의 침목과 콘크리트도상간의 균열보수를 실시한 후 인접한 교량 사이인 31m구간과 교량종점부에 광폭침목을 부설할 계획이다(그림 25).
