순환전류에 대한 전철설비 보호카바 개선 연구

강승욱*, 김인철**, 김효진***, 김대식***, 백성현***, 한상옥****
 *가톨릭상지대학, **한국철도공사, ***한국전기공사협회, ****충남대학교

A study on better wire protector of equipment on the Circulating Current in Catenary System

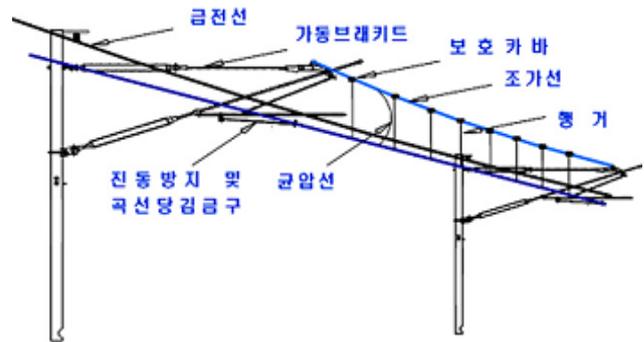
<그림 1> 전차선로의 구성

전류(Circulating Current)란 변전소로부터 전류가 급전선, 급전분기장치를 통하여 전기차에 집전되기까지의 사이에 전차선 외의 전선, 가선금구 등에 흐르는 전류를 말한다.[3][4][5] 전철용 변전소로부터 급전선, 급전분기선, 전차선을 통하여 전기차에 전기를 공급하는 전차선로 경로는 복수의 전선과 전선을 지지하는 금구 등의 부재도 도체로 구성되어 있기 때문에 아주 복잡한 전류회로를 구성하고 있다. 전차선로의 구성은 그림 1과 같고, 실제 순환전류가 흐르는 경로는 급전선 → 급전분기장치 → 전차선 → 균압선 → 조가선 → 가동브래킷 → 곡선당김금구 → 행거, 균압선 → 전차선 등 복잡한 회로로 구성된다. 그림 2와 그림 3은 각각 드로퍼와 행거 타입의 한 예이다. 우리나라 기존선에서는 운영 및 유지 보수 경험에 따라 행거가 조가선과의 전기적 접촉이 불량함으로 인해 발생하는 전기적 피해를 방지하기 위하여 아예 슬리브 등으로 조가선을 덮고 여기에 행거를 걸어주는 방식도 사용하고 있다.

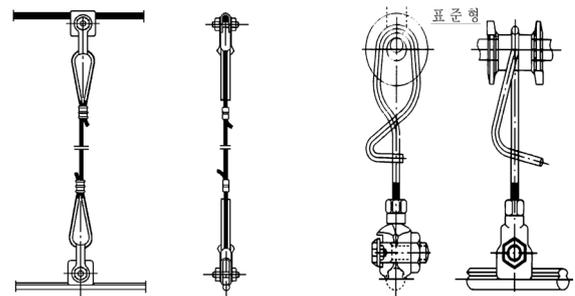
<그림 2> 드로퍼(dropper)타입

가공전차선로(架空電車線路) 시스템은 전차선(contact wire)을 조가선(messenger wire)에 행거(hanger)나 드로퍼(dropper) 등으로 체결하는 가선방식으로 장거리 간선노선의 전기철도에서 급전시스템을 위한 가선방식으로 전세계적으로 널리 사용되고 있고 고속전기철도에서도 구조 및 소재상의 기술변화가 있기는 하지만 근본적인 형태에 있어서는 큰 변화 없이 고속화를 이루어 내고 있는 가선방식이다. 조가선이 이루어내는 형상에 의해 Catenary System이라고 한다.[1][2] 커티너리에서 순환

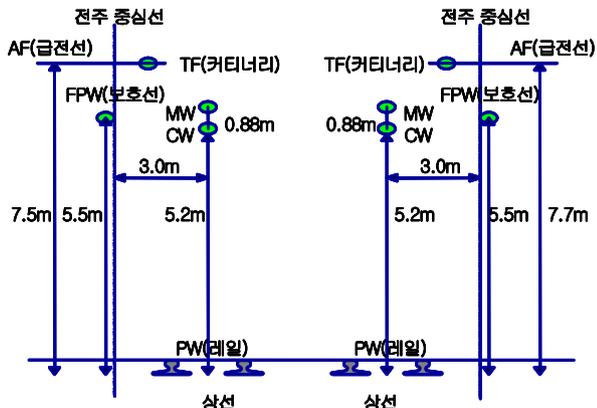
<그림 4> 전차선로의 구성 및 위치

②전차선과 조가선의 전류분포 비율은 두 전선의 저항값에 비해하였다. 수도권 전철과 KTX의 사용 전차선, 조가선 선종에 따라 전위차분포를 시뮬레이션을 통하여 순환전류 분석결과 첫째 커터너리 선종에 따라 전위에 대한 차이가 났으며, 둘째 균압선의 간격에 따라 전류분포도가 차이가 났고 셋째 전류분배비에 따라 민감도가 컸다. 는 사실을 알 수 있었다. 그리고 KTX의 견인동력은 13,560[kw]로 현재 경부상, 하1선에 운행중인 VVVf 전동차의 견인력 800[kw]의 약 16.95배에 이르고 전동차는 동력분산식으로 각 집전장치에 부하가 분담되는 반면 KTX는 동력 집중식으로 하나의 팬터그래프를 통하여 집전되므로 부하가 한 곳에 편중되는 System이 되어 KTX 운행시 대용량 집중부하에 의해 순환전류가 발생할 수 있다. 그림 4는 전차선로의 구성 및 위치를 나타내고 그림 5은 전차선과 조가선 그리고 균압선의 등가회로이며 그림 6은 균압선 간격이 200m와 150m일 때의 전차선과 조가선의 전압분포이다.

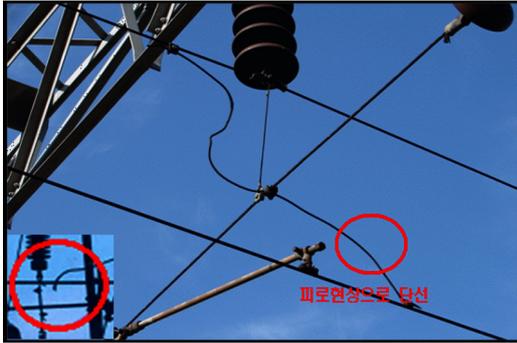
<그림 11> 순환전류에 의한 곡선당김구류 용손을 막기 위해 M-S-T 균압선[Cu 38mm]을 설치하였으나 기계적인 피로현상으로 단선

현재 전차선로에 발생한 전기적, 기계적인 장애사고는 수도권 전철 구간 중 전기차 운행 간격이 비교적 짧은 구간에서 발생 빈도가 높은 것으로 나타났다. 그림 7, 그림 8, 그림 9, 그림 10, 그림 11은 여러 장애발생 부위의 사례를 보여주고 있다. 그림 12, 그림 13은 실패형(reel-type) 보호카바의 파손을 보여주고 있다.

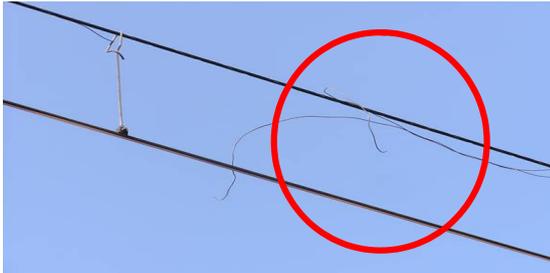
<그림 12> 보호카바 파손으로 행거와 조가선의 불안전접촉과 가닥 단선

- 3) 보호카바 자체 마모로 인해 파손과 더불어 조가선을 마모시켜 가닥 단선과 함께 행거이어의 계속적인 불안전접촉으로 전체적인 단선을 일으킬 수 있다.
- 4) 복잡한 구조로 되어있어 교체하는데 시간이 걸리고(1개 취급시 2분) 또한 손가락 부상 위험이 있다.

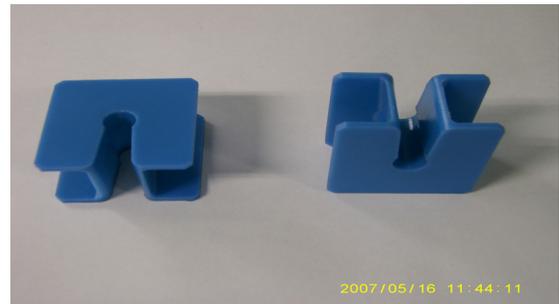
<그림 18> 개발 삽입형 보호카바 예

이를 개선하기 위하여 개발한 보호카바는 삽입형으로 그림 17과 그림 18과 같이 두 가지 종류를 제안하였다. 이는 기존 실패형의 32xΦ55 입체공간을 유지하되, 제시된 상기의 문제점을 해결할 수 있는 것으로 사료된다. 특히 작업의 편의성과 용이성 개선을 통하여 유지보수 업무와 부상 위험성 제거는 확실히 개선 할 수 있다.

전기철도 분야의 가장 중요한 설비인 전차선 설비에 있어, KTX 운행에 따른 기존 수도권 전차선로의 순환전류 문제를 포함한 장애사례와 요인을 살펴보았다. 전기철도시스템 특성상 순환전류에 의한 사고 방지 차원의 해결 한 방안으로써 보호카바에 있어 기존의 실패형을 개량한 삽입형 보호카바를 제시하였다. 균압선의 배치는 순환전류 발생에 영향을 미치는 주요 요인으로써 반드시 함께 검토가 되고 있으며 균압선 간격이 적절히 제시된 시스템으로 순환전류에 충분히 대비한 대책이라 할지라도 미소한 전위차는 항상 존재한다. 그리고 현장 유지보수 요원들의 경험에 따르면 이문과는 달리 순환전류로 인한 설비 소손 현상이 실제 현장에서 발생되고 있음을 강조하고 있다. 또한 순환전류에 대한 여러 보고서에서도 전류용량 600A는 너무 적절하지 않으며 800A를 적용하여야 한다는 지적이 있는 상황이다. 균압선 간격이 시설기준을 만족하지 못하거나, 균압선의 접속이나 조임 상태가 불량하거나, 선로 임피던스가 현격히 일반구간과 다를 개연성이 있는 개소는 전차선로 순환전류 문제가 발생할 가능성 충분히 있다[17]. 전차선로는 전차선의 안전 및 유지보수 확보 그리고 전기차의 운행에 꼭 필요한 시스템으로서, 고속화에 따른 발생 문제점을 직시하여 해결해 감으로써, 유지보수 비용 절감과 향후 진행될 전철화 사업에 따른 전기철도 기술발전을 위해서 기술 확보가 반드시 필요하다.[15] 이는 장기적인 관점에서 시공단계에서부터 유지보수 비용의 경제성을 고려하여 전차선로는 높은 전압과 전류를 변전소로부터 전기차의 팬터그래프와 접촉을 유지한 상태에서 전기차에 공급하는 매개 역할을 하면서 항상 외부 대기 중에 노출되어 있고 전기
