대형 터빈-발전기에서의 유체 불안정진동 해소사례

A case study on the vibration by fluid induced instability at large steam turbine-generator

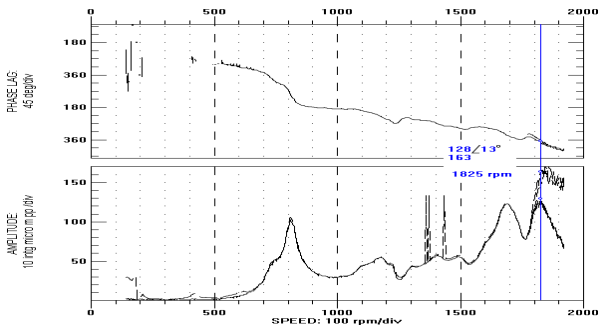
가. 문제가 되는 #10 베어링의 축 진동에서는 800rpm에서 진동 peak가 나타나고, 이는 발전기 로터의 1차 공진영역으로 분석되었다.

나. 또한 ~1,650rpm 구간에서 나타나는 peak는 발전기 로터의 2차 공진영역으로 분석되었다.

다. 과속도 시험을 위한 회전수 증가시 ~1,830rpm 영역에서 나타나는 또 하나의 진동 peak는 2차 공진영역이 수

평수직 방향의 강성 차이로 인하여 나타나는 현상인 split resonances로 분석되었다.

터빈정지시 bode plot

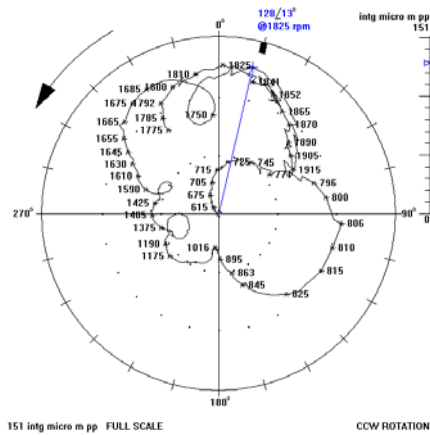
터빈정지시 polar plot

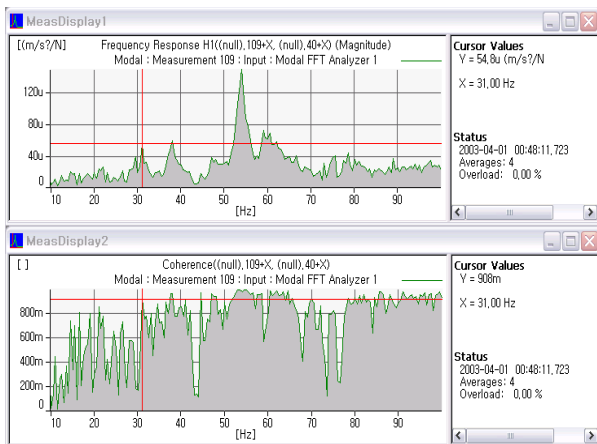
가. 정지시 측정한 발전기 케이싱에 대한 FRF시험 결과 31.0Hz(1,860cpm)에서 local resonance 로 보이는 고유주파수 성분이 관찰되었다.

나. 이는 #10 베어링 케이싱에 측정된 Bode Plot에서 나타난 30.41Hz(1,825cpm)와 관련성이 있으며, 이는 운전주파수 (1,800cpm)에 근접한 공진 가능성이 존재하였다.

#10베어링 수직방향 가진 · 응답

나. 발전기 #10베어링에서 고 진동이 발생하게 된 외부적 메커니즘 중 또 다른 하나는 시스템 고유주파수가 운전주파수(1,800cpm)와 근접되게 측정 되었다는 것이다.

발전기 베어링의 케이싱의 고유주파수가 운전주파수에 근접되어 존재함에 따라, 운전 중 온도변화에 따른 dynamic stiffness의 변화가 진동을 일으키는, 즉 작은 외란(운전변수)에 쉽게 순응하여 운전 중 진동이 변화되고 증폭되는, 베어링 케이싱 공진상태로 판단하였다.

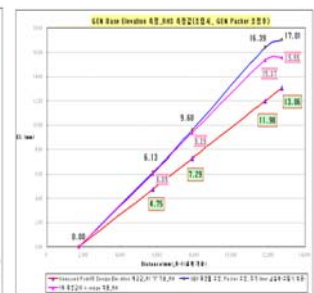
가. GEN foot base elevation 측정결과 좌측은 0.29mm, 우측은 0.90mm 낮은 상태였다.

다. 또한 tapered liner를 삽입함으로 soft foot 현상도 해소하였으며, 상향 조정 후 아래 그래프와 같이 끝부분이 일직선으로 되지 않은 것은 측정지점이 장기간 운전되면서 국부적으로 변형된 결과이다.

나. 좌 우측의 편차를 수정하고 베어링의 부하를 증가시키기 위해, #10 베어링측 베이스에 tapered liner를 좌우 각 2개씩 설치하여 발전기 (#10베어링측) 레벨을 0.70mm를 상부로 올렸다.

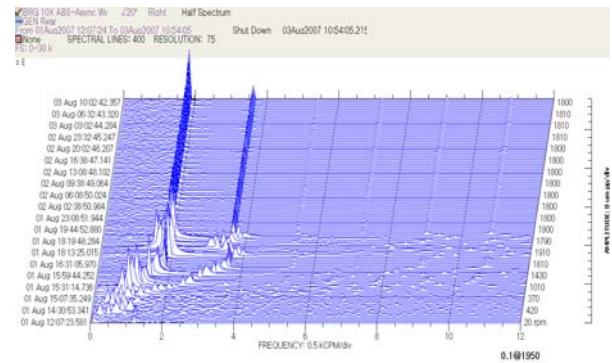
가. 승속 및 과속도 시험 시에도 회전동기 성분인 1X(1,800cpm) 진동과 이와 연동된 2X(3,600cpm) 진동이

나타나는 정상적인 진동 주파수 특성을 보였다.

#10 베어링 축 진동 waterfall plot
