전력케이블의 고장사고 원인별 전기적 열화특성 연구

민치현, 곽동순, 천현권, 최진욱, 박태수, 김영석*, 김선구*, 김상현
경상대학교 전기공학과 및 공학연구원, 한국전기안전공사 전기안전연구원*

A Study on the Electrical Degradation Properties according to Accident Factors of Power Cable

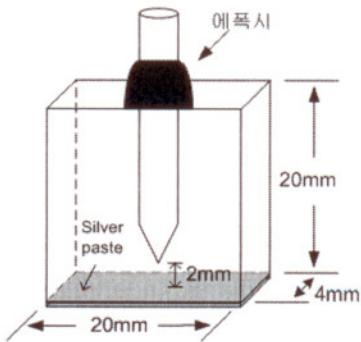
이렇게 제작된 3 종류의 시편에 전기 트리를 발생시키기 위해 그림 1과 같이 침-평판 구조의 전극을 삽입하였고, 전극 사이의 간격은 2mm로 동일하게 하였다. 침전극은 바늘 삽입을 위한 취부금구를 제작하여 시료를 고정한 후, 열풍기로 시료의 온도를 90~100°C로 유지시킨 다음 서서히 바늘을 캡 길이 지점까지 삽입하고 상온으로 서서히 냉각시킨다. 이때 냉각도중 바늘이 밀려나오는 것을 방지하기 위하여 시료와 전극의 경계를 에폭시 수지로 견고하게 유지하였다. 평판전극은 침전극 반대편에 실버페이스트를 얇게 도포하고 알루미늄 테이프를 접착시켜 제작하였다.

그림 1. 전기 트리 실험을 위한 XLPE 시편의 형상.

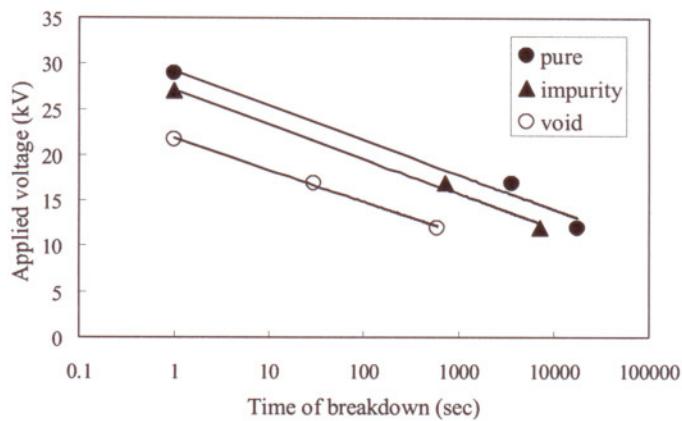
그림 2는 순수 XLPE 시편 및 불순물 포함 시편, 보이드 포함 시편의 인가전압에 따른 절연파괴 시간을 측정한 V-t 특성 곡선을 보여주고 있다. 일반적으로 역 n승의 법칙 ' $V^n \cdot t = \text{constant}$ '에서 수명지수 n 값을 구할 수 있으며, 고체 절연재료의 수명을 예측하는 척도가 된다. 일반적으로 n 값이 작을수록 내부방전 특성이 나쁘고, 동일한 수명을 주는 인가전압도 낮다고 보고되고 있다. 본 실험에서 순수 XLPE 시편의 경우 n=12.2, 불순물 포함 XLPE의 경우 n=11.5, 보이드 포함 XLPE의 경우 n=9로 조사되었으며, 순수한 경우보다 불순물이나 보이드가 포함되면 XLPE의 내부방전 특성이 나쁨을 알 수 있다. 특히 보이드가 XLPE 내부에 존재하는 경우 매우 취약함을 알 수 있다.

그림 2. 순수 XLPE 시편과 불순물 및 보이드 포함 XLPE 시편의 V-t 특성 곡선.

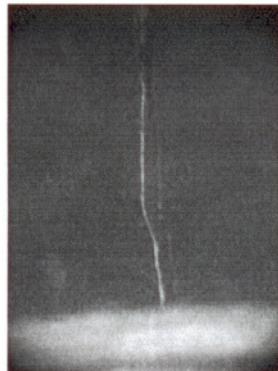
그림 3은 순수 XLPE 시편에 대한 단시간 절연파괴 흔적을 보여주고 있다. 초당 1kV씩 전압을 상승시킨 단시간 절연파괴는 29kV에서 절연파괴가 발생하였다. 그림에서 알 수 있는 바와 같이 단시간 절연파괴의 경우는 전극 간의 최단거리인 일직선상의 방전채널이 형성되어 절연파괴 되고, 방전채널 주변에는 트리 등의 열화 흔적이 보이지 않았다.

그림 3. 순수 XLPE 시편의 단시간 절연파괴 흔적.

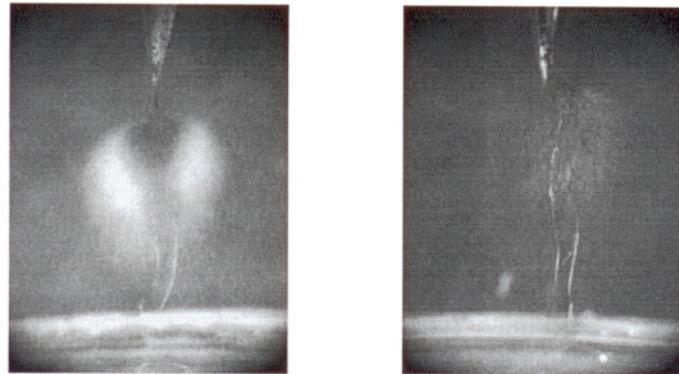
한편 동일한 조건에서 단시간 절연파괴 전압의 60% 및 40% 지점을 택하여 17kV의 고전계와 12kV의 저전계를 시료에 인가한 경우의 장기 과전 열화흔적을 그림 4의 (a)와 (b)에 각각 나타낸다. 최초 목표 전압까지 인가한 후 일정 시간이 경과하면 부분방전열화에 의한 전로파괴가 발생하게 된다. 장기 과전한 경우는 침전극 선단에서 트리가 진전되어 가면서 전극 간의 최단거리인 방전채널이 형성되어 절연파괴 되고, 침전극의 선단 및 방전채널 주변에서 트리가 진전되어 가는 열화 흔적이 선명하게 보였다. 그림 4 (a)의 고전계인가 시료에서는 침전극의 선단에 가느다란 전기 트리 채널이 집중적으로 분포하여 부시형 트리가 형성되었고, 그림 4 (b)의 저전계인가 시료는 몇 개의 채널이 점진적으로 성장하여 나뭇가지 형태인 가지형으로 트리가 형성되었다. 일반적으로 동일 시료 하에서 전기 트리의 형상 및 성장률은 인가전압, 주파수, 침전극 곡률반경 및 온도 등의 영향을 받으며, 침선단의 전계집중 부위에서 발생되는 전자·정공의 주입 및 이동에 의하여 생성된 트리채널의 가스 압력과 절연재료의 분자구조에 따른다. 본 실험 시 주파수 및 곡률반경, 온도 등은 일정하였고 변화된 영향을 준 것은 전압의 크기였다. 방전에너지가 큰 경우 고분자의 여러 취약한 곳에 에너지가 작용하여 다양한 채널을 발생시키게 되므로 부시형 전기 트리가 발생되지만, 인가전압이 낮은 경우에는 방전 에너지가 작아 고분자의 가장 취약한 부분에 작용하여 소수의 채널만을 발생시키게 되므로 가지형 전기 트리가 발생하는 것으로 사료된다. 그러나 그림 5에서 보여주는 것과 같이 하부전극인 평판전극에서 불평등 전계가 형성되는 경우는 방전채널이 전계가 집중되는 지점으로 휘어 들어가는 경향을 보여주었다.

(a) 고전계(17kV)

(b) 저전계(12kV)

그림 4. 순수 XLPE 시편의 장기 과전에 따른 고전계 및 저전계에서의 열화흔적 및 방전채널.

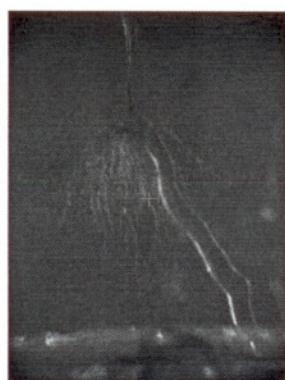
그림 5. 불평등 전계에서의 열화흔적 및 방전채널.

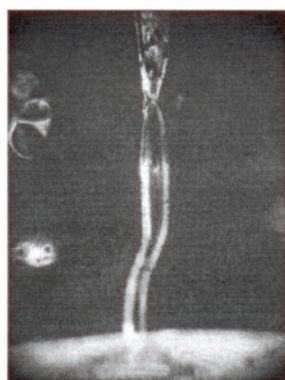
그림 6은 보이드를 포함한 XLPE 시편의 단시간 절연파괴 흔적을 보여주고 있다. 약 21.7kV에서 절연파괴가 발생하였으며, 방전 흔적에서는 순수 XLPE 시편과 유사하게 트리와 같은 열화 흔적이 발견되지 않았다. 다만, 인위적으로 제작된 보이드 끝단에서 방전이 시작됨을 알 수 있다.

그림 6. 보이드를 포함한 XLPE의 단시간 절연파괴 흔적.

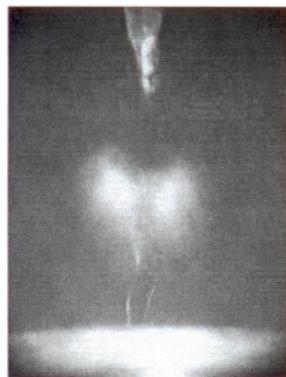
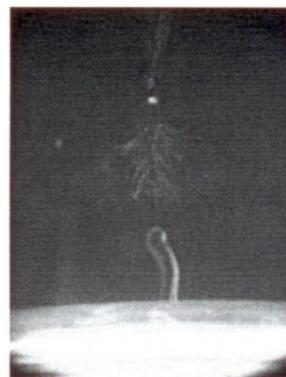
보이드 포함 XLPE 시편의 고전계 및 저전계 영역에서의 각각의 열화흔적 및 방전채널을 그림 7의 (a)와 (b)에 각각 나타내었다. 장기 과전한 경우는 임의로 형성한 1mm 보이드 내부에서 부분방전 현상이 일어나고, 보이드가 끝나는 지점에서 방전채널이 형성되어 절연파괴 된다. 또한 침전극 선단 및 보이드 주변에 트리가 진전되어 열화된 흔적을 볼 수 있다. 일반적으로 보이드가 전극 사이에 위치해 있을 때 부분방전이 일어나기 쉬운데, 그 이유는 가스공간은 고체보다 유전율이 낮으므로 전계가 집중되고, 고체보다 기체의 방전개시 전계가 낮게 형성된다.

(a) 고전계(17kV)

(b) 저전계(12kV)

그림 7. 보이드 포함 XLPE 시편의 장기 과전에 따른 고전계 및 저전계에서의 열화흔적 및 방전채널.

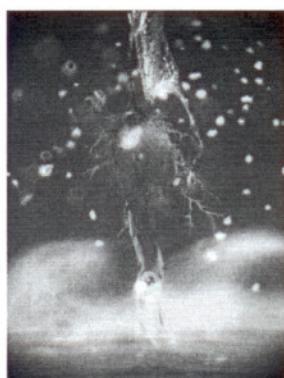
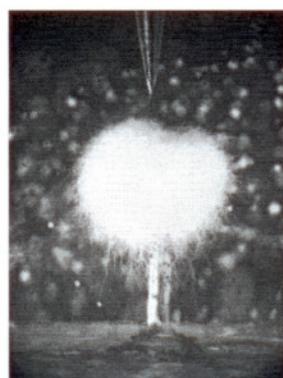
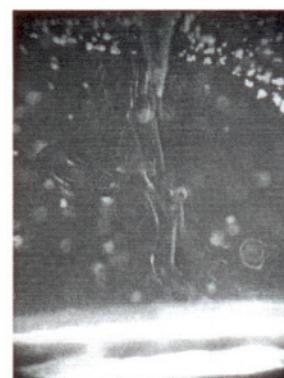
그림 8은 Al_2O_3 의 불순물이 포함된 XLPE 시편의 단시간 절연파괴 흔적 및 장기 열화 시의 열화흔적 및 방전채널을 보여준다. 그림 (a)의 단시간 절연파괴의 경우 절연파괴 전압은 27kV이고, 절연파괴 흔적에서는 불순물 입자를 통한 미세한 트리의 흔적과 방전채널을 확인할 수 있었다. 또한 동일 조건에서 장기 열화 실험을 한 시편의 경우 트리의 전진방향은 상부전극에서 하부전극으로 향하는데 불순물 입자를 향해 산발적으로 진전 된 것을 볼 수 있다.

(a) 단시간 절연파괴

(b) 고전계(17kV)

(c) 저전계(12kV)

그림 8. 불순물 포함 XLPE 시편의 단시간 및 장기 열화 시의 열화흔적 및 방전채널.
