# 아파트 건설 현장에서의 벽지 주름 발생원인

## 원 종 명

강원대학교 산림환경과학대학 제지공학과

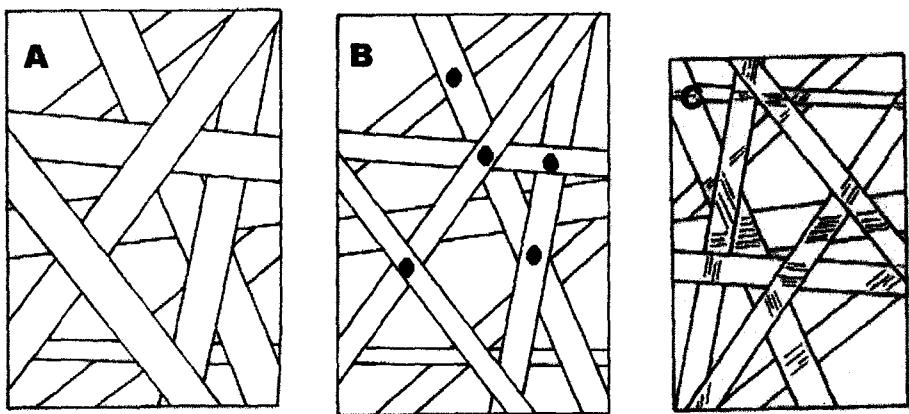
벽지 제조의 원료인 원지는 주원료로 펠프 섬유가 사용되며, 원지의 특성을 조절하기 위하여 충전제, 사이즈제(내면 및 표면) 및 이들의 정착을 위한 보류제가 사용된다. 백상지 제조에 사용되는 화학 펠프는 셀룰로오스와 헤미셀룰로오스로 구성되며, 이들은 물과 매우 높은 친화성을 지니고 있다. 또한 섬유 두께의 가장 많은 부분을 차지하고 있는 S2 층에서 마이크로 휘브릴이 섬유 축에 대하여 좁은 각을 이루며 나선형으로 배열되어 있어서 섬유의 함수율이 변할 경우 섬유 축에 대하여 직각 방향에서 주로 치수 변화를 일으킨다. 만약 벽지의 원지 쪽에 풀칠을 할 경우 섬유가 팽윤되어 CD쪽에서 치수가 늘어난다. 이와 같이 팽윤된 벽지를 도배하여 건조시킬 경우 Fig. 2의 B에서 도시된 바와 같이 벽지가 벽에 고정됨으로써 종이의 수축은 억제되었으나 섬유의 수축이 일어나면서 결합된 섬유 사이는 오히려 팽팽하게 당겨진다. 결국 수분에 의하여 치수가 늘어난 종이가 수축이 억제되면서 건조가 실시될 경우 주름의 발생을 일으킬 수 있는 원인이 근본적으로 발생될 수 없음을 알 수 있다. 필기 및 인쇄용지로 사용되는 백상지(fine paper)의 경우 Fig. 3에서 보는 바와 같이 주원료인 섬유가 관찰되며, 그 사이에 충전제가 분포되어 있는 것을 확인할 수 있다. 한편 벽지 제조 원지의 경우에는 Fig. 4에서 보는 바와 같이 일반 백상지보다 표면 사이징 처리가 더 많이 이루어 진 것을 확인할 수 있다. 이와 같은 처리는 종이의 휨강성(stiffness)을 증가시켜줌으로써 종이의 치수 변화를 더욱 억제시키는 효과를 나타낼 수 있다.

**Fig. 2. Dimensional change with drying of base paper.**  
 A) Swollen state, B) Fiber shrank with restrained drying, C) Fiber and paper shrank with free drying.

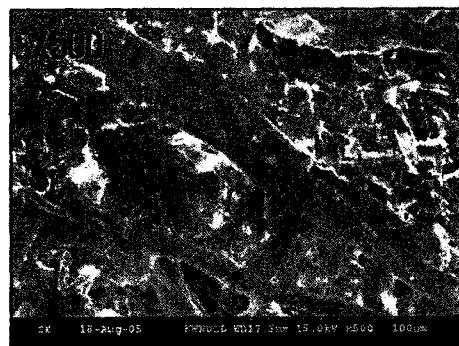
**Fig. 4. SEM of base paper for silky wallpaper.**

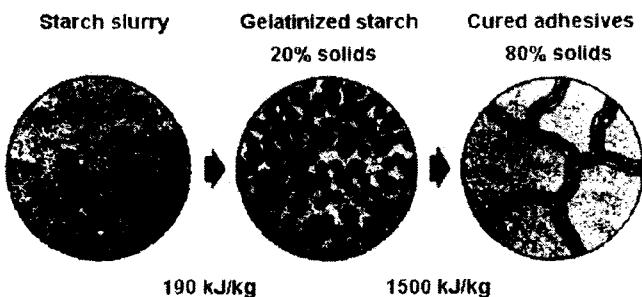
도배용 풀은 전분을 주성분으로 하고 있으며, Fig. 5와 같은 원리에 의하여 접착성을 나타낸다. 즉 전분은 근본적으로 물에 용해되지 않기 때문에 호화처리가 필요하며, 호화에 의하여 물과 결합하기 시작하며 그 결과 팽윤에 의하여 접착 성능을 나타내기 시작하고, 최종적으로 수분이 제거됨으로써 완전한 접착력을 얻게 된다. 문제는 수분이 제거되면서 전분 접착제를 구성하는 고형분이 수축을 일으키는데 있다. 전분의 양이 적을 때는 그 영향이 크지 않지만 고형분이 높아져 그 양이 많아지면 결합되어 있는 소재에 영향을 미치게 된다. 즉 Fig. 6은 골판지 제조 과정에서 발생되는 문제의 하나로 너무 많은 양의 전분 접착제가 도포될 경우 견조되는 동안 발생되는 전분 접착제의 수축에 의하여 라이너가 끌려옴으로써 발생되는 Washboarding 현상을 나타낸 것이다. 이와 같이 풀은 견조되는 과정에서 수축 현상을 나타내는데, 만약에 풀의 양이 그리 많지 않고 벽지가 충분히 높은 힘강성을 자닐 때는 문제를 야기하지 않으나, 풀의 양이 많은 반면 벽지의 힘강성이 충분치 못할 경우에는 주름의 형태의 결함이 나타나게 된다.

Fig. 5. Curing process of starch adhesive.<sup>1)</sup>
