3D Laser Scanning을 이용한 댐체의 안정성 검토 A Examination on Stability of Dam using 3D Laser Scanning System

Lee, Jae One · Shon Ho Woong · Yun Bu Yeol

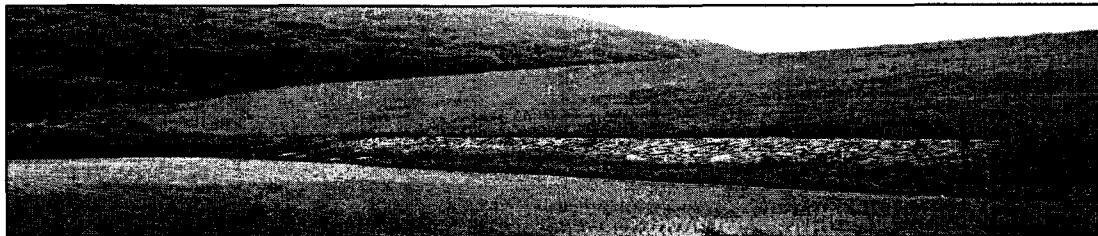
Fig. 1 storage OODam

본 연구에서 적용한 댐 Fig. 1 경기도 화성시 부근의 OO저수지로써 1993년에 준공한 필댐(fill dam)으로 현재 본 저수지의 주요 결함 사항은 제체 댐마루의 홍수위에 대한 여유고 부족, 상류사면측은 사석 이완·이탈, 하류사면측은 습윤상태 및 침투수 발생, 여수도방수로의 홍수배제능력 부족, 골재노출, 박락, 누수, 철근노출, 백태, 산측 암반 절리 및 균열로 위험 발생, 복통은 백태, 점토유출, 누수발생으로 주요부재에 결함이 발생하여 긴급한 보수·보강이 필요한 D등급으로 평가하였다(농업기반공사,2005). 본 연구에서는 더욱 진보된 측량방법을 적용하여 댐체의 배불림(bulging)현상을 진단하여 더욱 안정적이고 정확한 보수 및 보강공사를 적용할 수 있는 방안을 제시하기로 하였다.

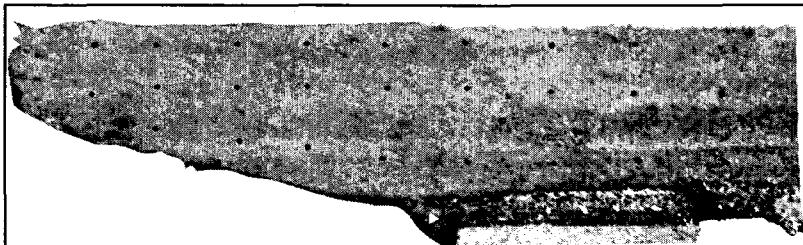
Fig. 3 Check on Point

3D Laser Scanning 실험에 앞서 TS장비를 이용하여 검사점 관측을 실시하였다. 본 지역의 Fig. 2와 같은 S사의 SET3130R3을 이용하여 TS 측위를 실시하여 Fig. 3과 같은 위치에 26점의 검사점을 TS를 이용하여 관측하였다.

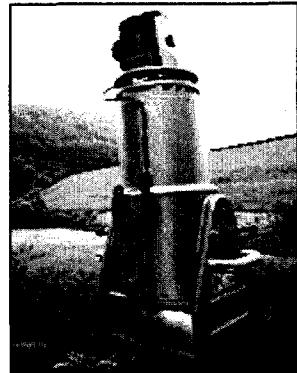
Fig. 2 LMS-Z420i

본 연구에 사용된 장비는 Fig. 5는 R사의 LMS-Z420i 장비이고 붉은 라인으로 표시한 부분이 본 연구의 대상체이며 본 장비를 이용하여 약 20분간 관측하여 Fig. 4와 같은 측점군(point-cloud)을 나타내었다.

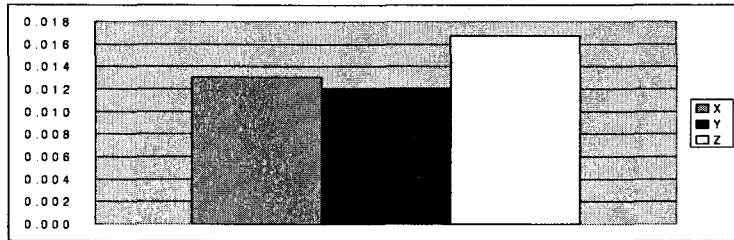
Fig. 8 The RMS of TS and 3D Laser Scanning

3D Laser Scanning 을 이용하여 추출한 측점군을 상용 프로그램인 Geometry을 이용하여 TS 검사점, 26점의 동일한 위치의 좌표값을 추출하여 TS장비의 관측값과 비교 분석 하였으며 TS와 3D Laser Scanning 좌표의 표준 편차를 나타내었다. TS와 3D Laser Scanning의 표준편차는 Fig. 8과 같이 X 방향으로 0.013m, Y 방향으로 0.012m, Z방향으로 0.017m로 나타났다.

셋째, 3D Laser Scanning와 TS와 비교 실험 결과에 따라 정확도 부분에서 TS와 큰 차이가 나타나지 않으므로 정밀 측량부분에서도 적용할 수 있다.
