KTX 감속구동장치 수분유입 및 누유 방지를 위한 구조개선 Improvement of Structure to Prevent Water Infiltration and oil leakage for Reduction Units of KTX

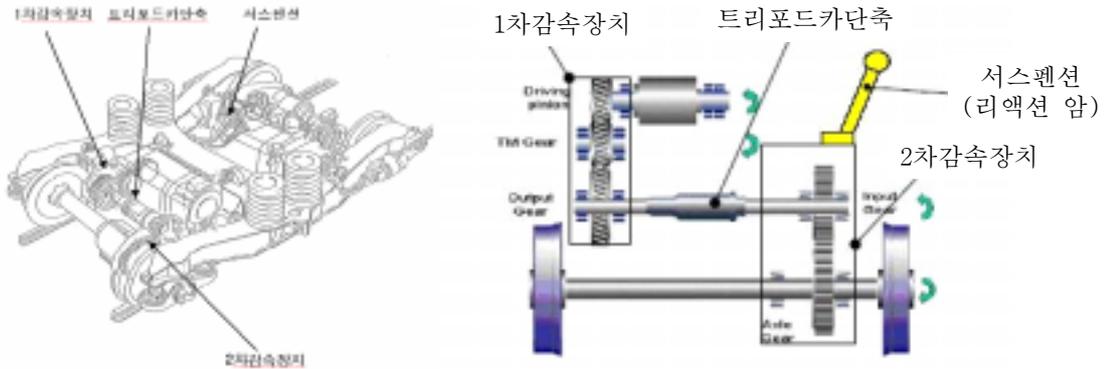
그림 1 KTX 대차용 감속구동장치

KTX 대차용 감속구동장치는 그림 1과 같이 1차 감속장치, 2차 감속장치, 동력전달 축(트리프트샤프트) 및 서스펜션(리액션 암)등으로 구성되어 있다.

1차 감속장치(MRU; Motor Reduction Unit)는 견인전동기에 연결되는 기어시스템으로, 기어 3개로 구성된 감속장치이다. 모터의 피니언(driving pinion)은 중간기어(TM gear)를 구동시키며, 이 중간 기어는 크기에 대한 고려와 기어 사이즈(size)의 제한을 극복하기 위한 목적으로 설치한 기어이다. 1차 감속장치 출력기어(output gear)는 동력전달 축을 통하여 2차 감속장치로 동력을 전달하는 역할을 한다.

2차 감속장치(ARU; Axle Reduction Unit)는 1차 감속장치와 트리포드 카단축으로 연결되며 2개의 기어로써 최종감속을 하여 구동바퀴(wheel)에 동력을 전달하는 기어시스템이다. 트리포드 카단축과 연결된 입력기어(input gear)에 의해 동력이 전달되며, 전달된 동력을 출력기어(output gear)를 통해 차륜에 전달한다.

트리포드 카단축(tripod cardan shaft)은 1차 감속장치로부터 동력을 받아 2차 감속장치로 전달해주는 역할을 한다. 동시에 1차 감속장치와 2차 감속장치의 상대운동을 흡수, 수용하는 기능을 한다. 트리포드 카단축은 충분한 길이를 갖춘 동력전달 축을 배치함으로써 모터의 매우 큰 구동력과 구동바퀴로 부터 전달되는 충격에 대해서 토션바(Torsion bar)와 같은 완충기능을 담당한다.

리액션 암(reaction Arm)은 2차 감속장치를 대차에 탄성 지지시켜 동력전달시 발생하는 구동토크의 반력을 지지시켜주는 역할을 한다.

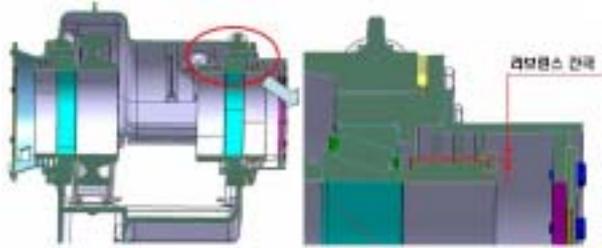
그림 2 2차 감속장치(Axle 조립 부)

Seal은 크게 접촉형 seal과 비접촉형 seal로 나뉘는데, 회전체의 하우징에는 비접촉형 seal이 많이 사용된다. 라비린스((labyrinth) seal은 산업 기계류 등의 축과 스피들, 구름베어링의 seal용으로 많이 사용된다. 라비린스 seal은 비접촉 seal로 마찰과열을 발생하지 않고, 높은 온도에서 사용도 적합하다. KTX 감속구동장치는 선속도가 최대 35m/s 까지 이르므로 비 접촉형인 라비린스 seal 구조를 채택하였다. 그림 2는 2차 감속장치 Axle 조립 부에 대한 라비린스 구조를 보여주고 있으며, 간극은 0.5mm 정도이다. 그림 3은 2차 감속장치 트리포드 카단축 조립 부에 대한 라비린스 구조를 보여주고 있으며, 간극은 1.0mm 정도이다. 1차 감속장치의 라비린스 구조는 2차 감속장치 트리포드 카단축 조립 부와 동일하다.

수분유입과 누유 현상은 1차와 2차 감속장치 모두에서 일어나고 있는 현상이다. 그림 2-5에서 보여주고 있는 라비린스, 에어브리더, 오일레벨게이지 부위에서 발생하고 있다. 물론 KTX 감속구동장치는 오일누유에 대해서는 허용치를 가지고 있으며, 오일누유 량이 허용치를 초과하지는 않고 있다.

수분유입 및 오일누유를 방지하기 위해서 그림 2-5에서 보여준 라비린스, 에어브리더, 오일레벨게이지 구조를 개선하였다. 이번 연구에서는 감속구동장치 구조개선을 통해 약간의 오일누유 및 겨울철 폭설로 인한 수분유입도 발생하지 않도록 하였다. 먼저 라비린스 간극을 축소 시켰다. 현재 2차 감속장치의 Axle 조립 부만 0.5mm정도의 간극으로 돼 있는데, 트리포드 샤프축 부를 1.0mm 초과하는 간극을 0.5mm 정도로 간극을 축소해서 수분유입 및 오일누유를 최소화 하였다.

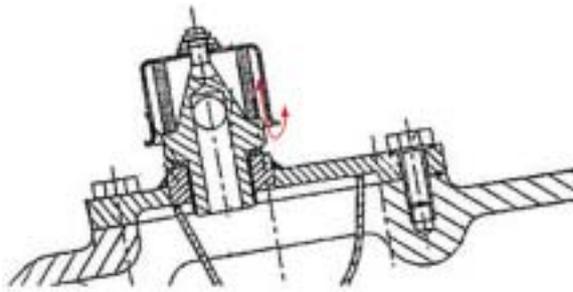
그림 4 에어브리더

또한, KTX 감속구동장치는 에어브리더(air breather)와 오일레벨게이지(oil level gauge)를 가진 구조로 돼있다. 그림 4는 감속구동장치 에어브리더 형상을 보여주고 있다. 그림 5는 오일 레벨 게이지 조립 위치 및 형상을 보여주고 있다. 화살표는 약간의 간극이 있음을 나타내고 있다. 에어브리더와 오일레벨게이지 구조는 1차와 2차 감속장치 모두 동일하다.

에어브리더 기능은 감속장치 내부의 밀폐된 공기를 외부로 유출해 주는 역할을 한다. 그러나 KTX 감속장치의 seal은 비 접촉식 라비린스 구조를 가지고 있으므로 감속장치가 밀폐구조를 가지고 있지 않다. 그림 12, 13은 감속장치 구동 시 압력변화를 측정하는 것을 보여 주고 있다. 압력 변화를 측정한 결과 구동 시 내부 압력 변화는 발생하지 않았다. 그러므로 감속구동장치 기능에 이상이 없을 것으로 판단되어 에어브리더를 제거하였다.

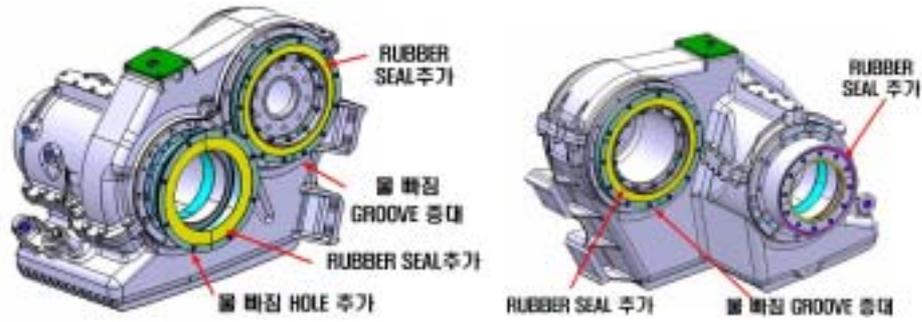
그림 6 2차 감속장치 rubber seal 조립위치 와 구조개선

수분유입 방지를 위해서 라비린스 부위에 rubber seal을 추가하였으며, 라비린스 부위 베어링 하우징 커버 구조를 개선하였다. 그림 6에서 rubber seal 조립 위치와 개선 부위를 보여준다.

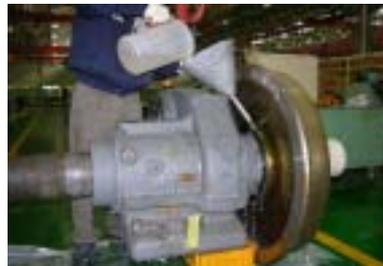
그림 9 수분유입 재현시험

수분유입 재현 시험을 위해서 감속구동장치에 직접 물을 붓거나 주행 중 상황을 재현하기 위해서 고압호수를 이용 분사하였다. 그림 9는 시험 수분유입 재현시험 하는 것을 보여주고 있다.

표 1에서는 수분유입에 대해 개선 전·후 비교 시험한 결과를 정리한 것이다. 유량 및 시험 후 수분유입량은 4개소 평균값을 나타낸다.

시험방법	개선 전(현 KTX 구조)	개선 후	
	직접 물 붓기	직접 물 붓기	고압호수 이용(120bar)
유량(ℓ/min)	5.95	4.3	13.2
시험 결과 (수분유입량,ml)	257.5	0	0

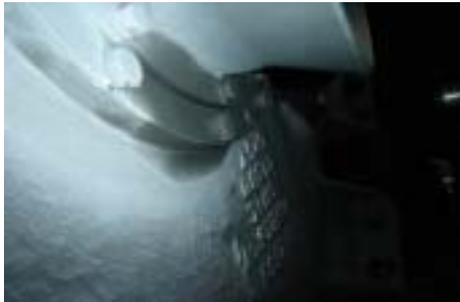
그림 10 오일누유시험결과(개선 전)

그림 10, 11에서는 개선 전·후 오일누유 확인 시험을 보여주고 있다. 오일누유를 확인 키 위해 시험 전 흰색 스프레이를 가지고 감속장치에 누유예상부위를 도색 후 시험을 실시하였다. 오일누유를 확인 키 위해 기존 사양은 시속 300km/h에 준하는 속도로 3시간이상 회전시험을 하였으며, 개선 후 제품은 5시간 이상 시험한 결과이다.

그림 10에서는 오일누유 흔적이 선명하게 나타나고 있지만, 개선제품은 그림 11에서 보여주듯이 오일누유 흔적이 전혀 나타나지 않고 있다.

오일누유를 개선하기 위해서 라비린스 간극 축소 뿐 아니라 케이스(case) 오일 홀 추가 및 오일 리턴 구조를 개선하였다. 오일 리턴 구조를 개선하기 위해서 라비린스 오일 groove 증대 시켰으며, 케이스 오일 리턴부위 덧 살을 제거하여 오일 리턴이 기존 사양보다 잘 되도록 개선하였다.

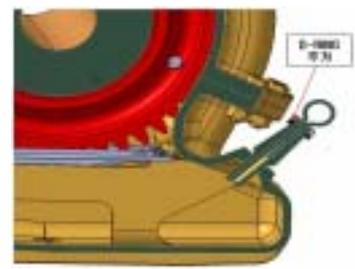
그림 14 오일레벨게이지
(o-ring 추가)

오일레벨게이지는 게이지 부분에 그림 14와 같이 o-ring을 추가하여 구조 개선예정이다.
