철도차량 옥상 작업시 추락사고
예방에 관한연구
A Study on the Prevention of Fall
Accident for on the Roof in Rail road Vehicle

maintenance team
Chi-Chuk vehicle office
Seoul Metro

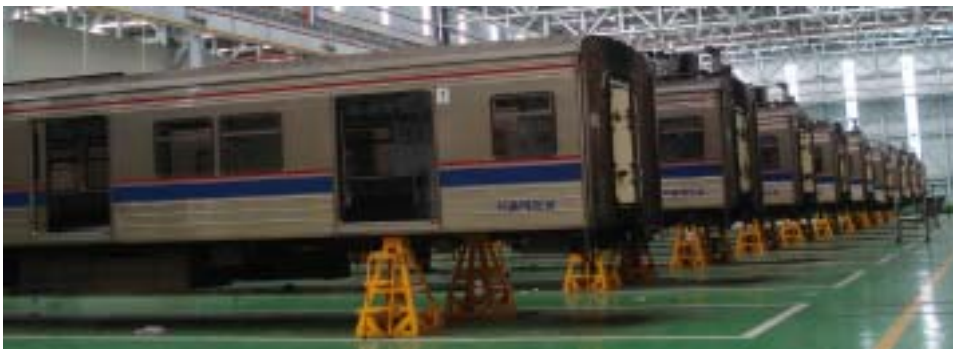
사진1 차량 분리후 중정비 상태

옥상작업 작업자의 이동을 위한 이동 통로와 조립 등의 작업은 위험 작업시 작업발판을 설치하는 것이 원칙이나 사진1, 사진2 에서 작업 공정상 어려움으로 설치가 되지 않는 상태이다. 이동시는 안전대를 부착한 다음 이동하여야 하나 설치하지 않고 있는 실정

옥상 작업시 작업 발판을 사용 하여야하나 사진1, 사진2에서 차량의 지붕을 이용하여 작업을 수행하고 있다. 이러한 옥상에서의 불안정한 작업을 해소하기 위해서는 차량의 설계 단계에서부터 검토 되어야 한다.

안전한 작업 발판이 불가능한 경우 작업자의 추락제해 방지를 위해 안전대를 착용하여야 하나 사진1, 사진2에서 사용 하지 않고 있다.

차량의 옥상에 사진1, 사진2에서 안전 난간 설치가 되어 있지 않다

옥상작업시 발생하는 차량의 단부 측면 등에는 추락방지 표준 안전 난간대를 설치하여야 한다
표준 안전난간은 상부난간 90cm이상 120cm이하 중간대 45cm이상으로 설치하고 발끝막이판은 10cm 이상의 높이로 난간기둥은 2m간격으로 설치하도록 되어있다.

안전 난간이 설치 되지 않아 위험 요인이 방치되고 있으며 차량의 설계 단계에서 부터 검토 되어야 한다

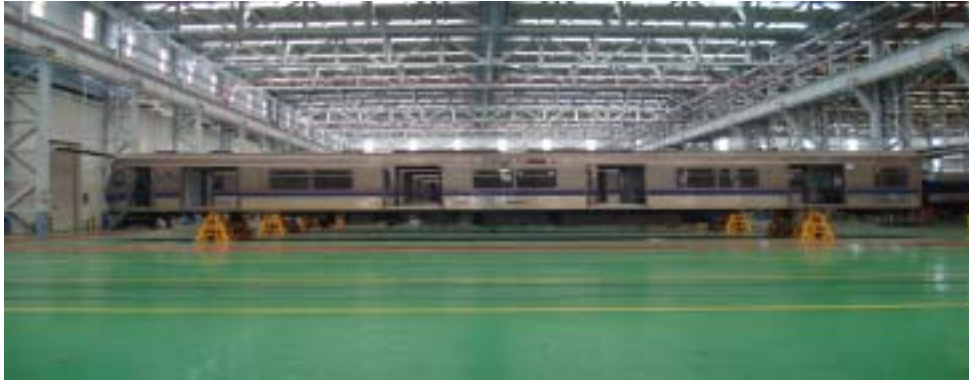
사진2

중정비 상태

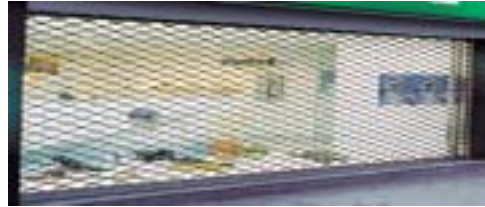
사진6 스크린 셔터 그물망

6-3. 스크린 셔터 안전난간

- 1).파이프를 절곡하여 만든 물결무늬의 셔터
- 2).스테인레스 파이프를 그물망처럼 상하좌우로 견고하게 결속
- 3).훼손이 쉽지않고
- 4).모터와 구동축 및 셔터 자체의 강한 고정력
- 5).효과가 높습니다.

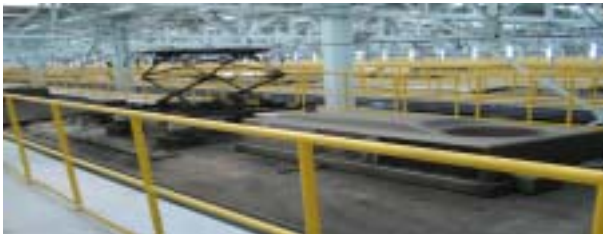
사진7 파이프식 안전난간 및 조립도

6-4. 파이프식 안전난간

방법	종류	파이프		비고
		장점	단점	
좌우 슬라이드		0.작업자, 추락방지	0. 기둥이 고정 0.미관상 불량	
상하 슬라이드		0.작업자, 추락방지 0.높이의 1/2 조정	0. 기둥이 고정 0.미관상 불량	
고정식		0.작업자, 추락방지	0.기둥이 고정 0.미관상 불량	
접이식		0.작업자, 추락방지 0.자동, 수동 개폐

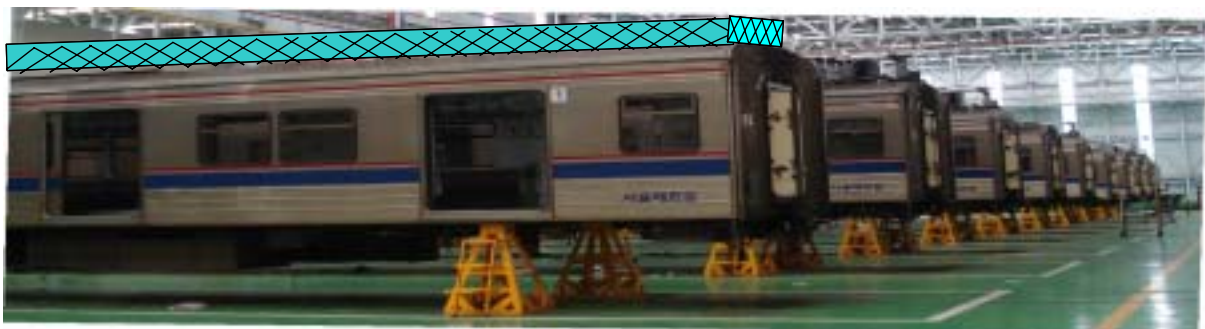
안전난간 설치 상태2

- 1). 관리자 와 작업자의 안전의식 개선
- 2). 신조 차량 제작시 추락방지 시설 설계 검토 그림3,그림4
- 3). 추락.방지 시설(안전난간)설치 사진5.사진6. 사진7.사진8 사진9
- 4). 지붕곡면 경사도 완화
- 5). 지붕에 이동통로 설치
