2.2 관련규정

2.3 충돌해석

3. 충돌시험

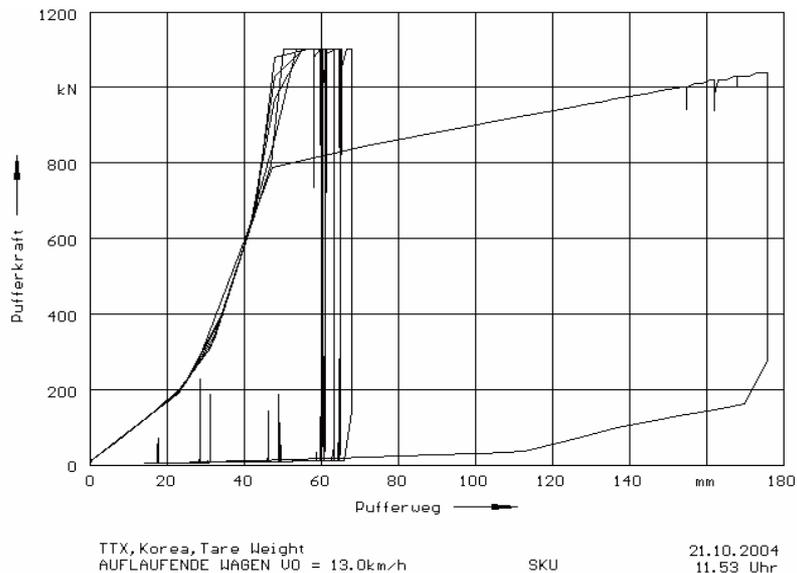
그림 3 연결기 시스템 선정을 위한 충돌해석 결과

철도차량 안전기준에 관한 규칙에서 요구하는 충돌안전기준 만족여부를 확인하기 위하여 한국형 틸팅열차의 연결기 시스템에 대한 충돌해석을 진행하였으며, 충돌해석 결과는 그림3 및 표3과 같다.

연결기 시스템에 대한 충돌해석결과 최대 충격력(Pick force)은 13km/h 충돌속도에서 1,040kN으로 차체와 연결기의 압축강도 설계 기준인 1,200kN을 만족하는 결과를 얻을 수 있었다.

충돌해석의 기본 요소들은 그림3에서의 입력조건과 동일하게 입력하고 차량의 중량은 40톤으로 규정하여 충돌시험을 위한 충돌해석을 진행하였으며, 10km/h 충돌속도에서 최대 충격력 1,010kN이 계산되었으며, 실차 충돌시험의 결과가 충돌해석의 결과와 유사한 결과가 계측되는지를 확인한다.

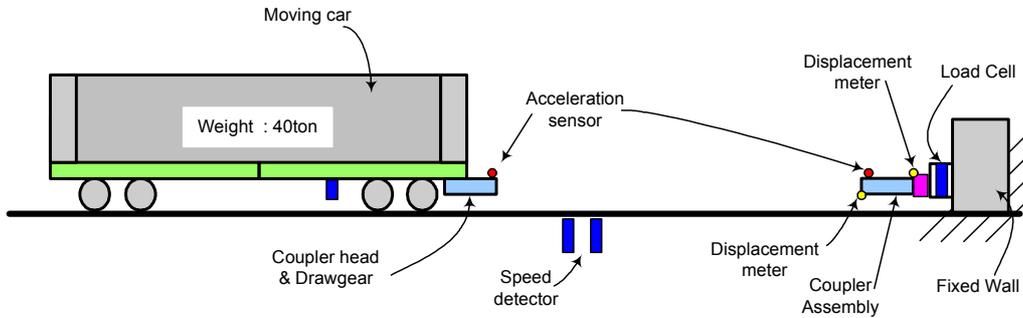
연결기 시스템의 실차 충돌시험을 위해 그림4와 같이 연결기 1Set는 고정벽에 설치되며, 다른 1Set는 움직이는 차량에 설치된다.

그림 4 충돌시험 설비

충돌해석 조건 및 실차조건에서 충돌시험을 진행할 수 없으므로 그림4와 같은 시험을 위하여 별도의 충돌해석을 진행하였으며, 그 결과는 그림8과 같다.

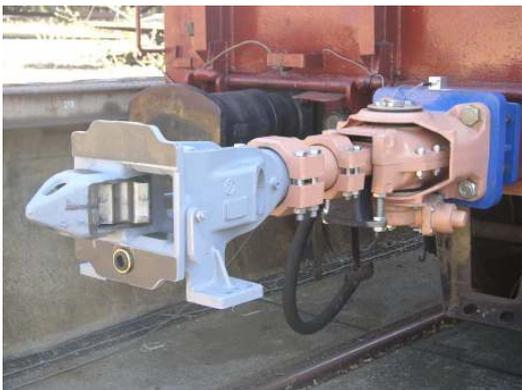
그림 5 운동측에 설치된 연결기 시스템

충돌시험을 위해 설치된 연결기는 그림5, 그림6과 같다.

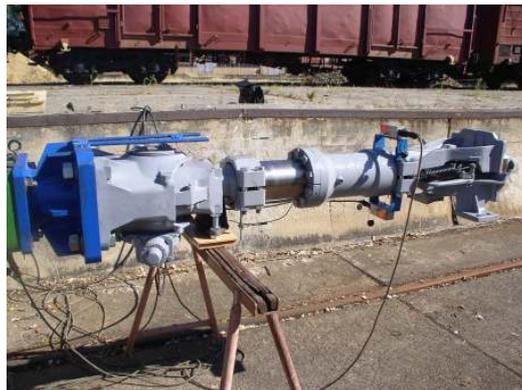
그림 6 고정측에 설치된 연결기 시스템

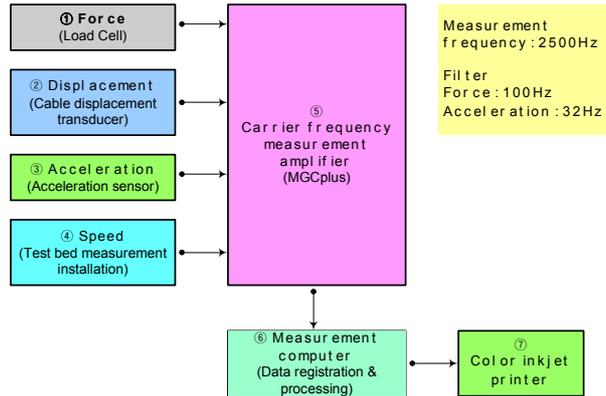
시험결과 획득을 위한 계측장비는 [그림7]과 같다.

그림 7 시험결과 계측을 위한 장비 구성도

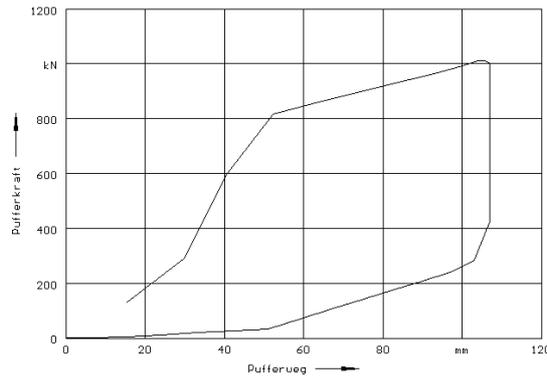
그림 8 충돌시험을 위한 충돌해석 결과

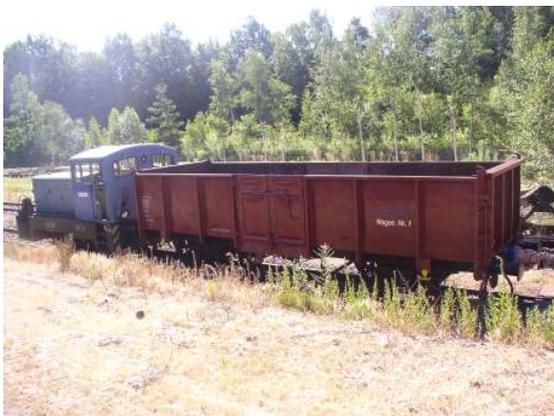
운동측 차량은 충돌해석과 같이 40톤의 부하를 적재하였으며, 기관차를 이용하여 직선선로에서 고정벽 방향으로 Wagon을 밀어내도록 구성 하였다.

그림 9 운동측 기관차 및 Wagon

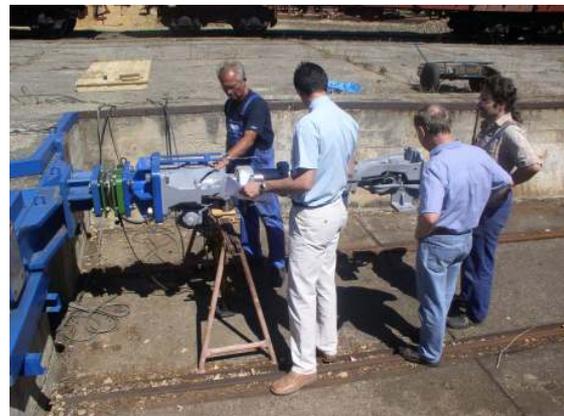
그림 10 시험전 연결기 상태점검

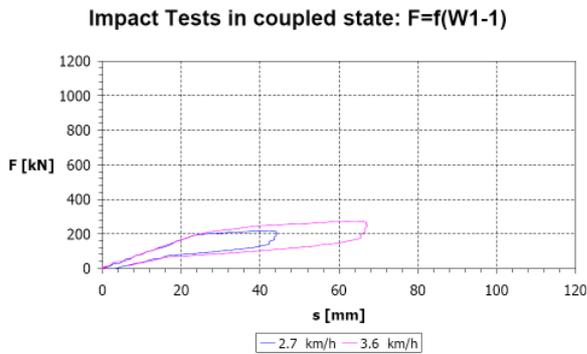
그림 11 충돌시험 결과(연결기 전체 변위)

충돌시험은 2.7km/h, 3.6km/h, 3.4km/h, 6.0km/h, 7.7km/h, 10.0km/h, 10.8km/h 속도에서 진행되었다.

구분	충돌속도(km/h)						
	2.7	3.6	3.4	6.0	7.7	10.0	10.8
F(kN)	218	273	254	462	610	937	1,056
전체변위(mm)	44.2	67.2	61.8	124.2	157.0	185.5	190.0
완충장치 변위(mm)	19.5	38.8	33.5	84.2	109.8	134.7	139.9
가속도(g, 운동측)	1.7	3.4	2.5	4.1	4.6	3.8	5.5
가속도(g, 고정측)	0.7	0.8	0.7	1.3	1.7	3.4	3.8

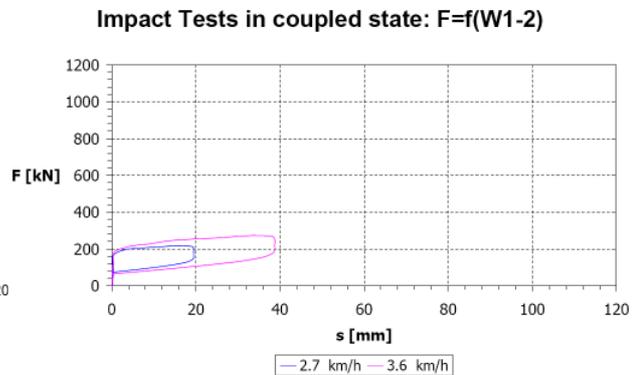
그림 12 충돌시험 결과(Buffer 변위)

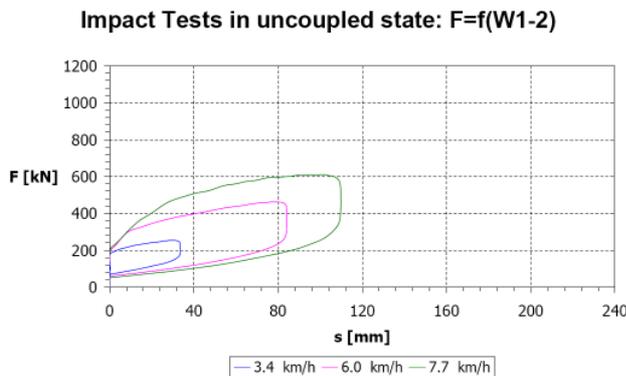
그림 13 충돌시험 결과(3.4km/h,6.0km/h,7.7km/h)

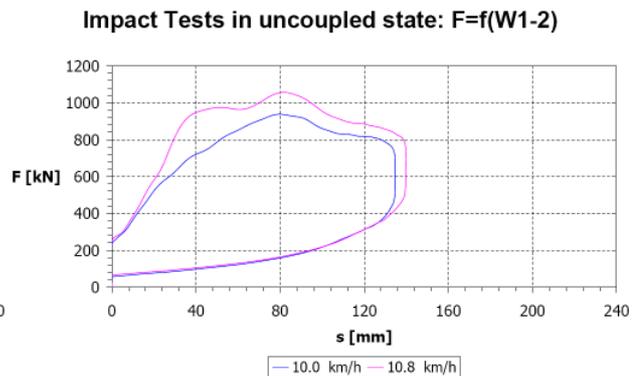
그림 14 충돌시험 결과(10.0km/h, 10.8km/h)

또한, 10.8km/h 충돌시험은 10.0km/h 충돌결과가 설계기준에 비하여 여유가 있다고 판단하여 추가시험을 진행한 결과이다.

구분	해석결과	충돌시험 결과	충돌시험 결과
속도(km/h)	10	10	10.8
Force(kN)	1,040	937	1,056
전체변위(mm)	176	185.5	190.0
가속도(g)	4	3.4	3.8
흡수 에너지(kJ)	132.26	111.3	128.2
발산 에너지(kJ)	123.32	84.7	98.6
