샌드위치 복합재의 보수 후 특성평가

Structural Characterization of Repaired Sandwich Composite Laminates

ABSTRACT

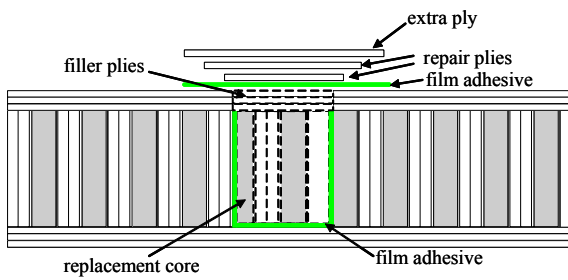
Fig. 1 Patch repair method.

패치보수기법은 손상부를 보수하여 이 부분을 통한 하중지지 및 전달이 가능하도록 구조강도를 회복시키는 것이 목적이다. Fig. 1은 패치보수기법의 적용예를 보여주고 있다. 이러한 패치보수기법은 적용이 쉽고 단순한 장점이 있는 반면 보수층과 추가층에 의해 두꺼워지고 무게 증가한다. 또한 보수층의 추가에 의해 굽힘변형을 유발하는 편심하중경로(eccentric load path)가 형성되며, 보수층 끝단에서 큰 층간수직응력(peel stress)이 발생할 수 있다.

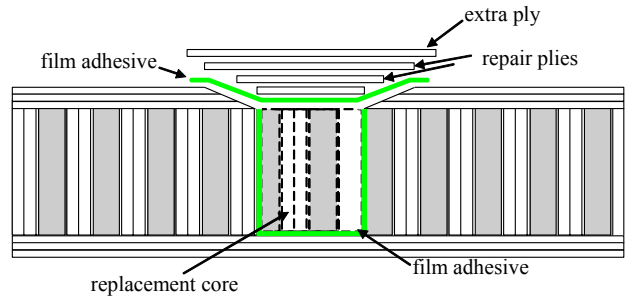
Fig. 2 Scarf repair method.

이 기법은 Fig. 2와 같이 손상된 면재를 경사지게 연마한 후 보수층을 기존 면재의 두께만큼 적층하거나 외부층을 한층정도 적층하는 기법이다. 이 기법은 계단형에 비해 절차가 단순하다.

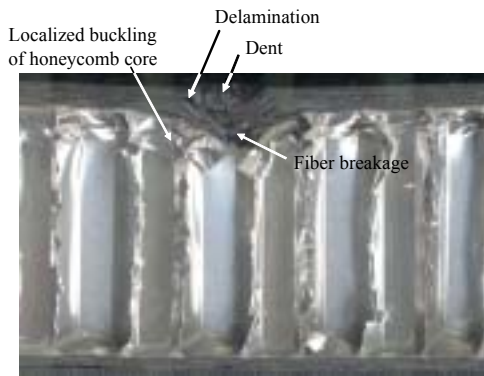
Fig. 3 A sandwich composite laminate damaged by impact.

개발중인 틸팅열차의 차체는 경량화를 위해 알루미늄 허니콤 심재를 갖고 직조된 CF1263 탄소/에폭시 면재를 갖는 샌드위치 구조로 제작되었다. 면재로 사용된 CF1263 탄소/에폭시 프리프레그는 단층 두께가 0.7mm이고, 알루미늄 허니콤의 셀 두께는 70 μm 이다. 면재와 심재사이의 접착은 (주)한국화이바에서 개발한 BONDEX[®] 606을 사용했으며 두께는 0.2mm이고 성형온도는 120°C이다. 이러한 복합재 샌드위치 구조물은 외부의 저속충격(low velocity impact)을 받을 경우 Fig. 3과 같은 손상이 발생하게 된다. Fig. 3은 질량 1.39kg의 충격체로 90J의 충격에너지로 충격하중을 받았을 경우 샌드위치 복합재 시험편의 파손양상을 나타낸 것이다.

Fig. 3에서 알 수 있듯이 충격하중에 의해 충격부 면재에는 충격체(impactor)에 의한 움푹한 눌림(dent)이 발생하고, 면재에서는 층간분리와 섬유파단이 발생하게 된다. 또한 알루미늄 허니콤 심재의 경우 충격 면재와 인접한 부분에 국부적인 좌굴(localized buckling)이 발생하게 된다. 이러한 손상은 지속적인 반복하중에 의해 전파된다. 따라서 즉시 유지 보수되어야 한다. 특히 이러한 충격하중에 의한 손상은 인장하중에 비해 압축하중에 취약하다. 본 연구에서는 F충격을 받은 면재와 허니콤에 손상이 발생할 경우에 대한 유지보수를 실시하고 압축시험에 의해 강도회복을 평가하였다.

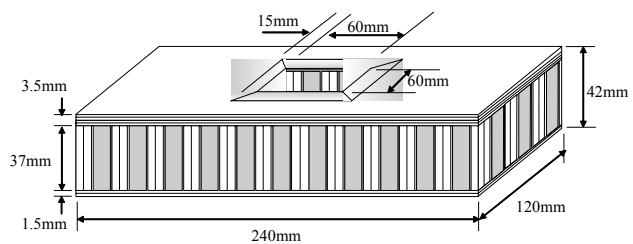
Fig. 4 Schematics of the tapered specimen.

본 연구에서는 충격손상을 갖는 허니콤 샌드위치 복합재 적층판의 유지보수를 위해 이전에 언급한 스카프 보수기법을 적용하였다. 유지보수에 적용된 샌드위치 복합재 시험편은 Fig. 4와 같이 길이 240mm, 폭 120mm이고 두께는 42mm이다. 충격을 받는 부분의 면재의 두께가 반대편 면재에 비해 약 2.3배 두껍다. 실제 차체에서 두꺼운 면재부가 차체의 외곽이고 얇은 부분이 내부이다. 시험편의 크기는 유지보수 후 수행되는 압축시험을 위해 Fig. 4와 같이 결정되었다. 본 연구에서 수행한 유지보수 절차를 나타낸 것으로 아래와 같다.

- ① 손상부의 면재와 심재 제거
 - . 손상부 면재는 60mmx60mm의 사각 형태로 제거
 - . 손상된 알루미늄 허니콤 심재 제거
- ② 면재 연마를 통한 스카프(테이퍼) 형성
 - . 테이프 길이 15mm
- ③ 새 심재의 접착을 위한 접착필름 설치
- ④ 새 심재 채우기
- ⑤ 보수층(repair ply) 및 추가층(extra ply) 적층
- ⑥ 120°C조건에서 경화
- ⑦ 유지보수 완료

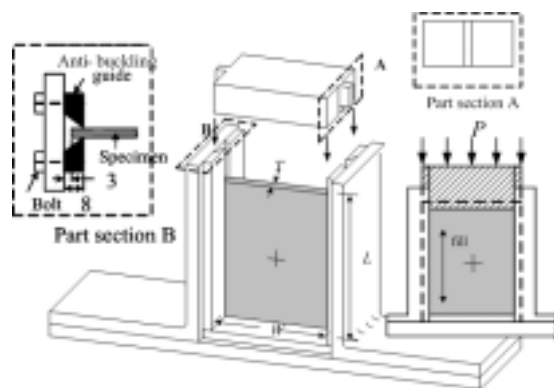
Fig. 5 Jig for compressive test.

유지보수 후 강도회복정도를 고찰하기 위해 손상이 없는 시험편, 추가층 없이 유지보수된 시험편 및 추가층이 적용된 시험편 3가지에 대해서 압축강도를 평가하였다. 추가층의 경우 100mmx100mm크기로 최종보수층 위에 적용하였다. Fig. 5는 시험편의 압축강도평가를 위한 시험지그의 형상을 나타낸 것이다.

시험지그는 압축시험시 시험편의 좌굴(buckling)을 방지하기 위하여 Fig. 5의 section B와 같이 시험편

양측면에 좌굴방지용 가이드(anti-buckling guide)를 설치하였다. 또한 시험상부의 하중 부과부분에는 하중부하 초기에 면재와 심재사이의 분리에 의한 좌굴을 방지하기 위해 Fig. 5의 section A와 같은 사각형 덮개로 보호하도록 하였다. 압축시험은 ASTM C-364규격에 근거하여 수행하였고 시험은 만능시험기인 INSTRON 8502를 이용하였다. 시험시 액츄에이터 변위는 5mm/min으로 설정하였다. Fig. 6은 유지보수된 시험편의 압축시험 장면이다.

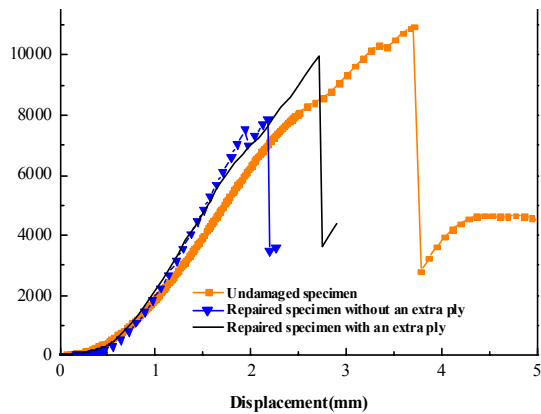
Fig. 7 Compressive test results.

Fig. 7은 압축강도평가 결과이다. 손상이 없는 시험편의 경우 파단하중이 약 11000kgf 였고, 파단시 변위는 약 3.7mm였다.

추가층을 적층하지 않은 경우 파단강도는 약 7843kgf 였고, 추가층이 한층 적층된 경우에는 10031kgf 였다. 즉, 추가층을 적층하여 유지보수 한 시험편의 경우 정상시험편 압축강도의 약 91%까지 회복하였고, 추가층을 적층하지 않은 시험편의 경우 약 71%까지 회복함을 알 수 있었다. 유지보수 방법에 따른 압축강도 평가 결과 추가층을 적층한 시험편이 추가층이 없는 시험편에 비해 약 20%가량 강도가 증가된 것을 확인할 수 있었다.

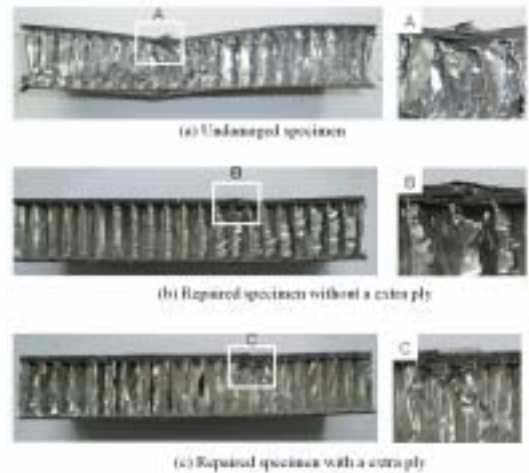
Fig. 8 Failed specimen after compressive tests.

파손형태의 경우 손상없는 시험편의 경우 시험편폭 방향으로 파단이 발생하였으며, 굽힘에 의한 파단이 었다. 보수된 시험편들의 경우 보수층의 끝단에서 균열이 발생하였다.
