# 1000 pF 커플러를 이용한 견인전동기 부분방전특성

## Partial Discharge Tests for Traction Motor Using 1000 pF Couplers

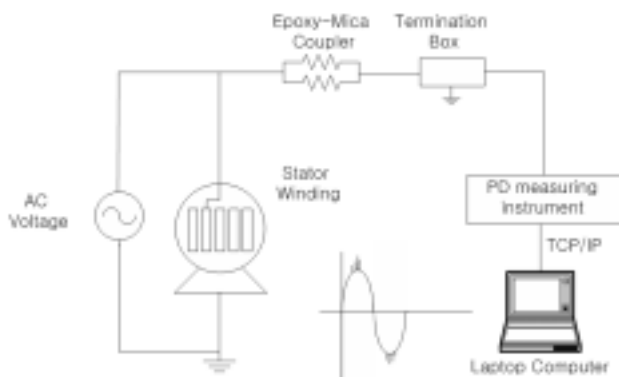
그림 1. 부분방전 측정회로도

견인전동기 고정자의 부분방전을 측정하기 위한 회로도를 그림 1에서 나타냈다. 회로는 커플러, 전원장치, 터미널박스, 온라인 부분방전 진단기 및 측정용 컴퓨터로 구성된다. 커플러는 에폭시-마이카 1000 pF으로 부분방전측정의 센서에 해당한다. 전원장치는 모의권선에 전압을 인가하고, 터미널박스는 커플러와 계측장비를 연결한다. 온라인 부분방전 진단기는 자체 제작하였으며 3개 채널이 존재하기 때문에 3개 권선에서 동시에 부분방전을 측정할 수 있다. 측정용 컴퓨터는 온라인 부분방전 계측장비로부터 전송받은 데이터를 분석하거나 저장한다.

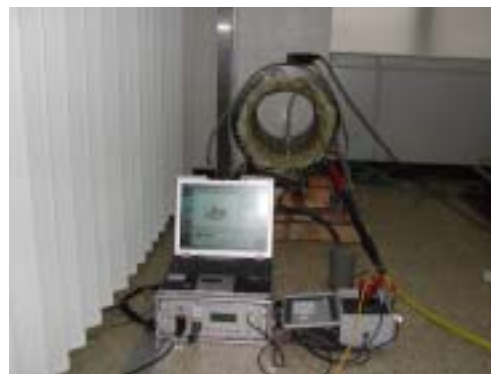
그림 2 부분방전 측정 사진

견인전동기 고정자 모의권선에 교류전압이 인가되면 권선의 결함부에서 부분방전이 발생하고 이것은 에폭시-마이카 커플러에서 측정 되어 터미널박스를 통해 온라인 부분방전 진단기로 전달된다. 온라인 부분방전 진단기로 전달된 신호는 증폭, 필터링 및 변조 등의 처리 과정을 거쳐 TCP/IP 네트워크를 통해 측정용 컴퓨터로 전송된다. 측정용 컴퓨터는 전송받은 데이터를 이용하여 부분방전의 크기, 위상 및 분포패턴을 다양한 형태로 분석한다. 그림 2는 견인전동기 고정자 권선의 부분방전을 측정하는 사진이다.

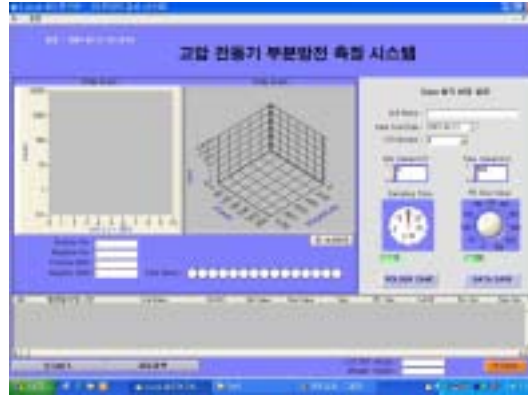
그림 3 부분방전 측정 인터페이스 화면

그림 3은 측정용 컴퓨터에 나타난 측정용 인터페이스이며 온라인 부분방전 측정 시스템으로부터 전송받은 데이터를 부분방전의 크기와 횟수 위상으로 표현한다. 데이터 추적 환경설정을 통해서 측정된 데이터의 스케일을 변경하거나 측정횟수 등을 조정 할 수 있다.

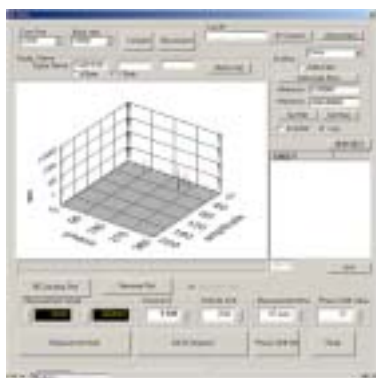
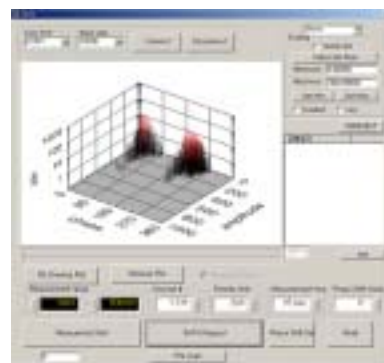
그림 4. 인가전압에 따른 소선단락 권선의 운전중 부분방전 패턴

부분방전의 크기, 위상 및 방전횟수를 그림 4 ~ 그림 7에 나타냈다. 시험결과 2.3 kV 이하 시험에서 소선단락, 도체표면 공극, 반도체층 제거된 권선 및 정상권선에서 부분방전이 크기가 낮기는 했으나 일정한 패턴으로 측정되었다. 주절연재료에 내부 공극이 있는 권선은 2.3 kV 정격이하에서 소손되었다. 소손하지 권선들은 3.0 kV를 가압하여 부분방전을 측정하였다. 소선단락 권선의 경우 그림 4와 같이 2.3 kV에서 부분방전의 크기, 위상 및 방전 횟수가 모두 낮게 나와서 패턴을 인식하기 불가능했으나, 3.0 kV에서는 부분방전이 0°~90°, 180°~270°에서 넓게 분포하는 패턴을 보였다. 도체표면 공극의 권선의 경우 2.3 kV에서는 부분방전이 전 위상에 걸쳐 넓게 분포하였으며, 3.0 kV에서는 부분방전이 45°~90°, 200°~270°에 집중적으로 분포하는 그림 5과 같은 패턴을 보였다. 그림 6은 반도체층이 제거된 권선의 부분방전 패턴을 나타낸다. 2.3 kV에서는 부분방전이 전 위상에 걸쳐 고르게 분포하였다. 3.0 kV에서는 200°~270°에 집중적으로 분포하기는 했으나 45°~90°에서도 부분방전이 나타났다. 정상적인 권선은 그림 7과 같으며 다른 결합권선과 마찬가지로 2.3 kV에서는 부분방전이 전 위상에 걸쳐 고르게 분포하는 패턴이었었고, 3.0 kV에서는 부분방전이 45°~90°, 200°~270°의 위상에서 200 pC ~600 pC사이 전압이 집중적으로 나타는 패턴이었다.

(a) 2.3 kV, (b) 3.0 kV

그림 4 ~ 그림 7에서 보는바와 같이 2.3 kV에 비해서 3.0 kV에서 부분방전의 크기와 방전횟수가 더욱 뚜렷하게 관찰되었다. 따라서 고정자권선의 결함을 보다 정확히 진단하기 위해서 전압을 높여야 하는데, 정격이상으로 가압하면 고정자의 열화가 진행되어 절연물의 수명이 줄거나 소손이 일어날 수 있으므로 커플러를 교체하는 것이 바람직하다. 부분방전 측정하기 위해 사용하는 커플러의 커패시턴스가 높을수록 낮은 전압에서도 부분방전 측정 할 수 있기 때문에 향후 높은 커패시턴스의 커플러를 사용
