경부고속철도(대구-부산) 도심통과 노반신설 공사중
기존 지하철 터널구간의 구조적 안정성 검토
**Structure stability study for existing subway tunnel segment
of Seoul-Busan high-speed railroad (Daegu - Busan) construction**

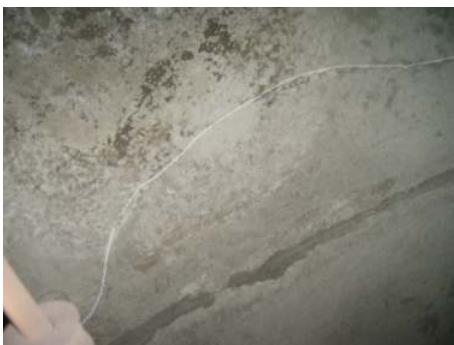
- ① 본 구간에 발생한 균열은 전체 13개소(34m)이며, 이 중 0.3mm이상의 균열은 4개소(11m), 0.3mm미만의 균열은 9개소(23m)로 조사되었다.
- ② 균열의 발생위치 및 형태는 대부분 천정부 및 측벽부의 횡방향균열로서 NATM형식의 터널에서 발생하는 일반적인 형태의 균열로 판단된다.
- ③ 16K310~16K317, 16K340~16K341 구간에서는 보수부균열이 일부 확인되었으므로 유지관리시 주의관찰 후 필요한 조치를 취해야 할 것으로 판단된다.

그림 2.1 횡방향 균열(cw 0.2, 16K311 : RS)

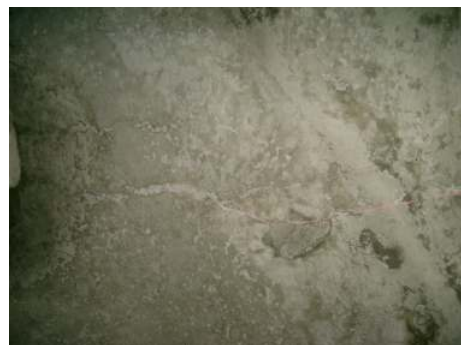
그림 2.2 횡방향 균열(cw 0.1-0.2, 16K323 : RS)

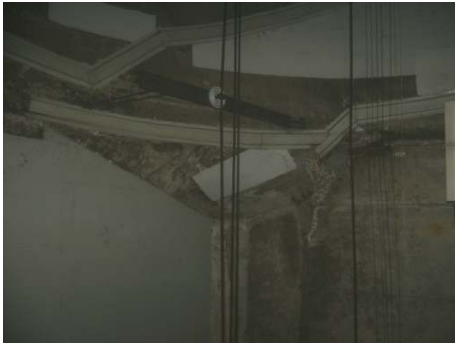
- ① 본 구간의 누수는 대부분 균열부에서 발생하는 선상누수 2개소(8.0m)와 수밀성 부족부위 등에서 발생하는 면상누수 1개소(0.5m²)로 조사되었으며, 현재 누수량이 많아서 시공이음부 및 균열부로 유도배수를 하고 있는 부분이 25개소로 조사되었다.
- ② 본 구간의 백태는 시공이음부, 균열부 및 유도배수부 주변으로 누수와 외부 유입수에 의해 총 27개소(44.69m²)에서 조사되었다.

그림 2.3 유도배수

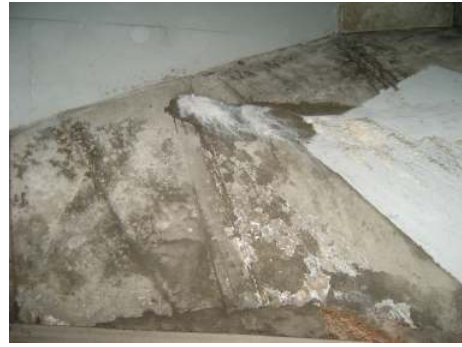
그림 2.4 백태(16K374 : RS)

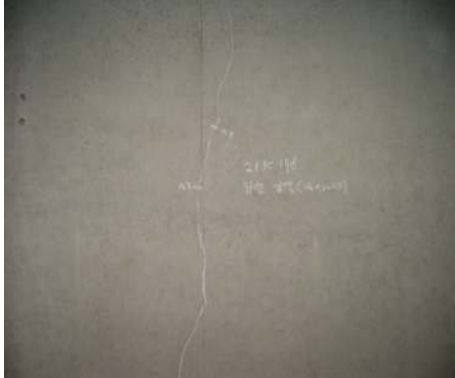
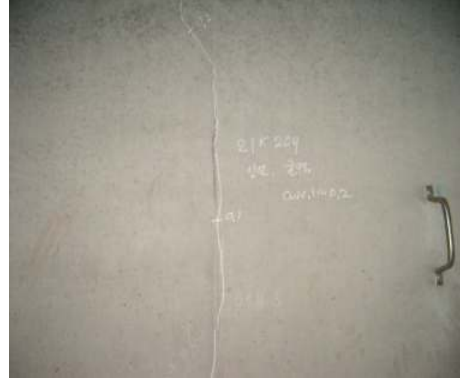
- ① 본 구간에 발생된 균열은 전체 4개소(6.6m)이며 모두 0.3mm미만의 균열로 조사되었다.
- ② 균열의 발생위치 및 형태는 대부분 측벽부의 횡방향균열로서 NATM형식의 터널에서 발생하는 일반적인 형태의 균열로 판단된다.

그림 2.5 횡방향 균열(cw 0.1~0.2, 21K178 : LW) 그림 2.6 횡방향 균열(cw 0.1~0.2, 21K209 : RW)

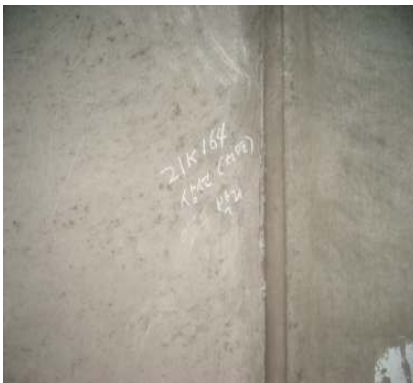
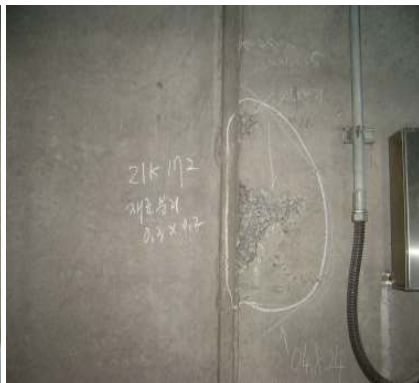
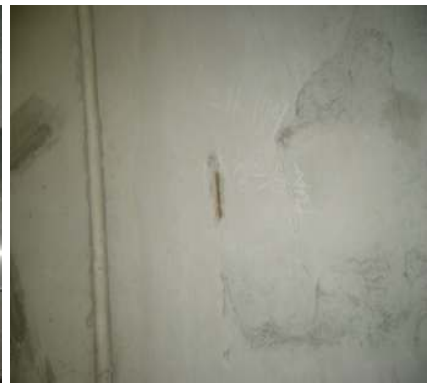
- ① 본 구간은 박리 1개소(0.23㎡), 재료분리 1개소(0.06㎡) 및 철근노출 2개소(0.15㎡)가 조사되었다.

그림 2.7 박리(21K164 : RW) 그림 2.8 재료분리(21K172 : RW) 그림 2.9 철근노출(21K174 : LS)

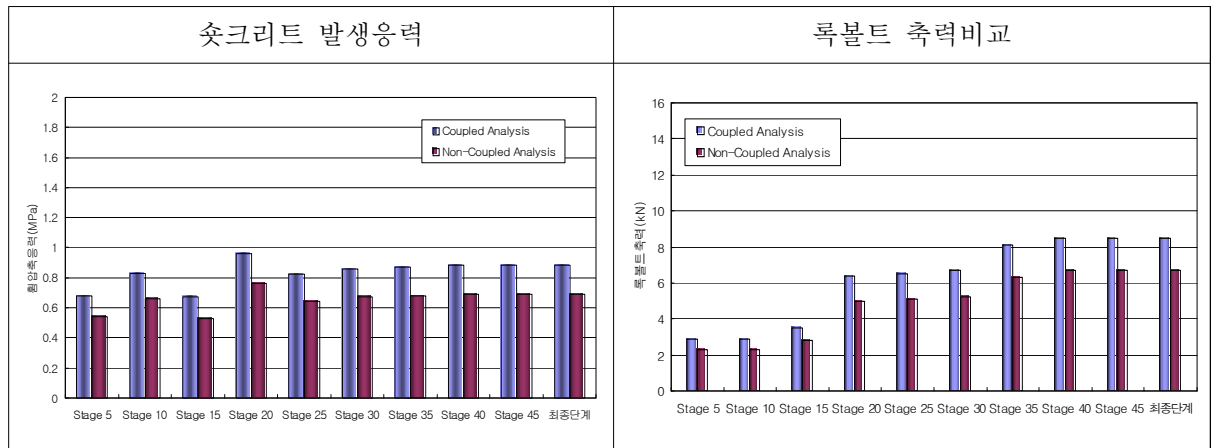
표 3.6 시공단계별 지보재 응력발생량 비교

다. 지보재 응력발생량

항 목	본선천단침하	본선 샷크리트응력	2호선 바닥침하	2호선 부등침하량	2호선 라이닝응력
Coupled Analysis	0.652mm	0.88MPa	0.522mm	6.41×10^{-6} rad	7.72MPa
Non-Coupled Analysis	0.572mm	0.69MPa	0.518mm	5.79×10^{-6} rad	7.81MPa
관리기준치	*10 ~ 20mm	8.4MPa	25mm	1.33×10^{-3} rad	9.6MPa
안정성 평가	안 정	안 정	안 정	안 정	안 정
