신생대 지층에서의 터널 및 암반사면의 설계·시공 사례

한병현, 이현구, 김영근, 이승복, 심재범 (삼성물산 건설부문)

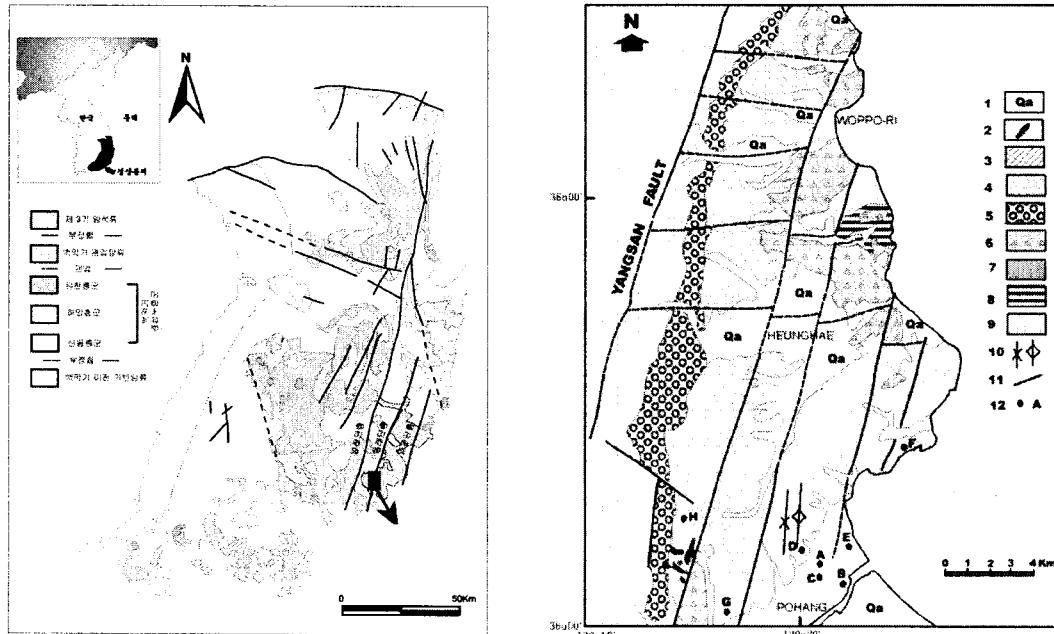
그림 1. 신생대 지층의 분포 - 제 3기 퇴적분지

국내에는 분포하는 대표적인 신생대 지층은 퇴적분지인 포항지역과 화산암지대인 제주지역이다. 신생대 제3기의 퇴적분지는 동해안을 따라 단속적으로 분포하는데, 이들 중에서 포항분지, 장기분지 및 어일분지는 양산단층 동축에 분포하는 분지이다(그림 1). 신생대 제 3기 퇴적분지는 대개 속성작용이 완전히 이루어지지 않은 미고결의 역암, 사암 및 이암으로 이루어져 있으며, 화산암류들이 협재하여 분포하고 있다.

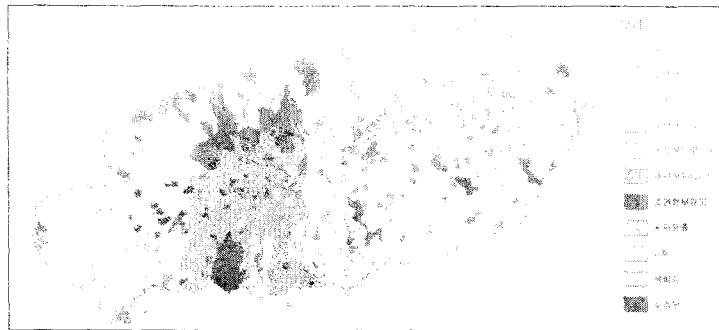
그림 2. 제주도 지질도

지질조사에 의하면 상부는 현무암이 차지하고 있고, 그 밑으로는 서귀포층, 미고결 퇴적층이, 더 깊은 곳에는 화강암과 용결옹회암이 분포하고 있다. 화산암으로는 현무암, 조면현무암, 현무암질 조면안산암, 조면안산암 등이 있다. 그림 2는 제주도 지질도를 나타낸 것이다.

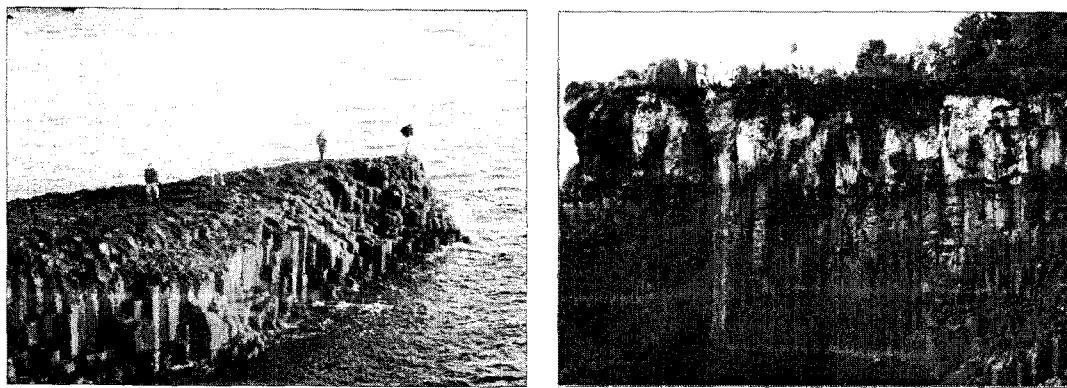
그림 3에서 보는 바와 같이 제주도 대포동 일대에는 현무암이 분포하고 딱딱한 암석이 성냥개비를 세워 놓은 모양의 주상절리가 관찰된다. 주상절리는 액체 상태의 용암이 고체인 암석으로 굳으면서 부피가 줄어들어 생기는데, 주상절리는 용암이 비교적 빨리 식는 환경에서 잘 생기며, 모양은 사각형에서 칠각형에 이르기 까지 다양하며 육각형이 우세하게 나타난다. 또한 주상절리가 형성되는 동안 용암의 내부에 물리적 성질의 차이가 있어서 절리가 휘어져 만들어지기도 한다. 암석이 바닷물과 접하는 부분의 주상절리는 뚜렷한데 상부로 가면서 주상절리가 희미해져 없어지는 현상을 볼 수 있다. 이는 클링커가 두꺼운 부분에서는 암석이 식게 되어 주상절리는 발달하지 못한 것이다.

그림 3. 대포동 현무암과 주상절리

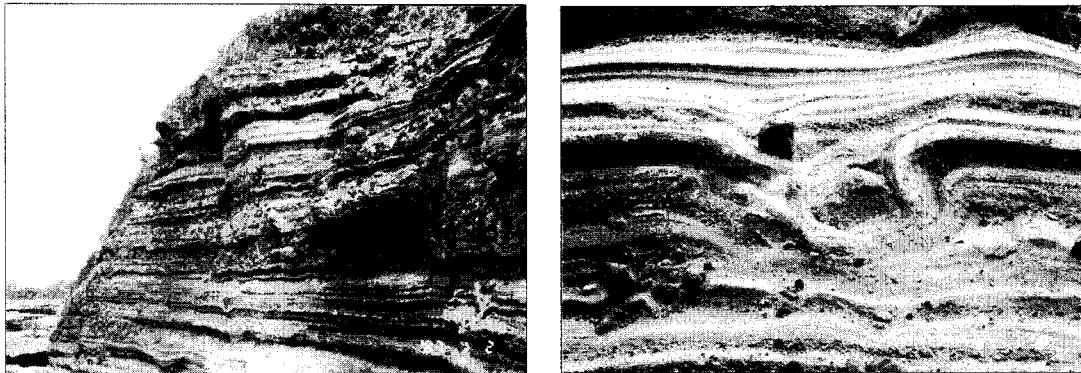
제주도 서남쪽 송악산은 그림 4에서 보는 바와 같이 전형적인 응회암구조를 관찰할 수 있다. 송악산을 이루고 있는 암석은 수성응회암이며, 낮은 산높이와 완만한 층리로 보아 응회환(tuff ring)에 해당한다. 송악산은 응회암, 스코리아층, 조면현무암, 분석구로 되어 있다. 송악산은 형성된 후 수 천년 동안 바닷물의 작용으로 응회환의 화산재층이 깎여 나가 분화구의 중심부 근처부터 가장자리까지 높은 절벽을 이루며 화산체의 절단면이 만들어져 있다. 송악산에서 가장 쉽게 관찰할 수 있는 구조는 층리, 거대연흔, 탄낭 등이다. 절벽을 이루고 있는 해안에서 커다란 암석이 지층을 주머니 모양으로 뚫고 들어간 현상을 볼 수 있는데, 이를 탄낭구조라 한다.

그림 4. 송악산 응회암과 탄낭구조

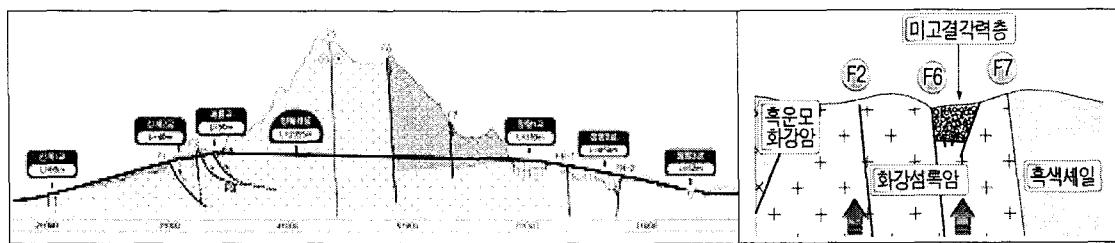
본 구간의 지질은 하위로부터 백악기 경상누층군 하양층군에 속하는 암회색 세일 및 실트암과 유천층군의 유문암, 그리고 이들을 관입하고 있는 제3기의 불국사 화강암류, 제3기 마이오신의 염기성 및 산성의 응회암과 암맥으로 구성되어 있으며, 상기의 유문암을 제외한 모든 암석을 마이오신 말에 생성된 미고결 역암층(각력층)이 피복하고 있다(그림 7).

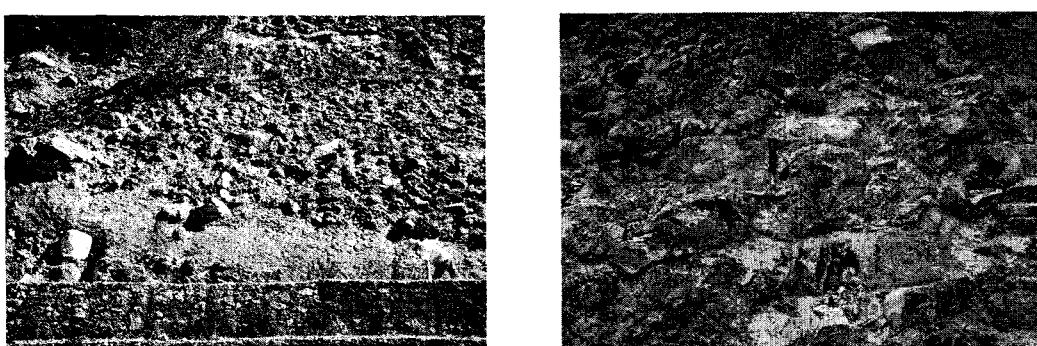
그림 8에는 본 구간에서 관찰되는 미고결 역암층을 보여주고 있다. 이러한 미고결 역암층의 분포특성을 조사하기 위하여, 물리탐사를 실시한 결과 터널내 일부구간에는 2,500 m/sec 이하의 탄성파 속도를 가지는 저속도층 분포하고 있으며, 시추조사 결과와 비교해 볼 때 저속도 분포 이상대는 역암층 구간으로 보이며, 4+700~4+800 구간은 화강섬록암과 역암층의 경계부로 속도층이 명확하게 구분된다.

그림 8. 노두에서 관찰된 미고결 역암층

본구간의 역암층은 기질부가 극단적으로 연질한 경우로 노두 및 시추공에서 육안관찰시 점토광물이 다량으로 포함되어 있어 팽창성 암반 상태를 유지하고 있다. 또한 역암층은 토사의 압밀영역으로부터 교결작용영역에 이르는 과정에 있으며, 역과 기질부 사이의 틈, 역암층 자체의 절리들도 비교적 발달하고 있는 상태로 이들 역암층 사이에는 사암과 박층의 갈탄층들이 협재, 이방성을 보이고 있다. 본구간의 미고결 역암층의 함수에 의한 강도저하 현상, Slaking, Swelling 현상을 일으키기 좋은 조건으로 지하수 영향에 대한 분석 필요하다고 판단된다.

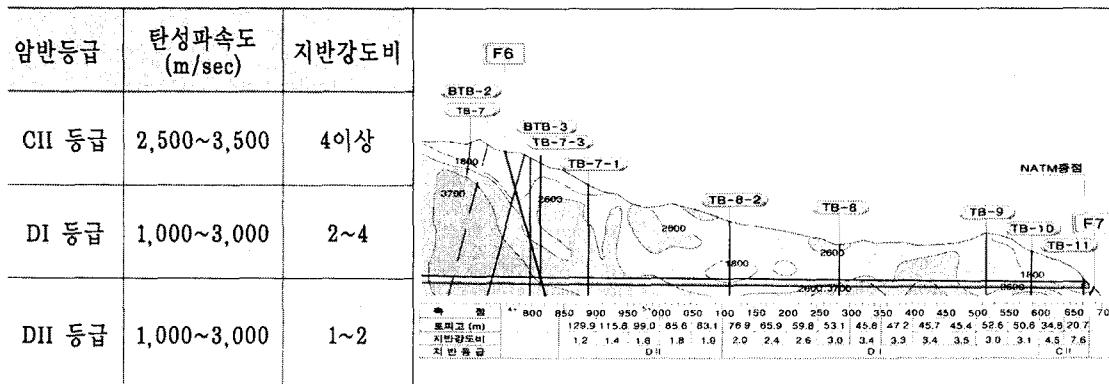
터널 종점부 미고결 역암층의 분포를 고려하여 암종의 특성에 따라 암반분류 시행하고, 절리암반과 공학적 특성이 상이한 미고결 역암층에 대해서는 탄성파속도, 지반강도비를 고려하여 암반분류를 시행하였다. 그림 9에는 암반분류기준과 이에 의한 암반등급 산정결과를 보여주고 있다.

터널 상부지반의 두께가 클수록 굴착으로 인한 이완하중 및 응력해방으로 터널의 변위량이 증가, 기질에 팽창성 성분이 있는 경우 터널의 안정성 저하하고, 역암층의 단위중량은 2.1 kgf/cm^2 으로 파악되었다. 그림 9에서 지반강도비는 터널굴착 지반의 안정성을 평가하는 기준으로 일축압축강도에 대한 토피하중과의 비를 말한다.

그림 9. 미고결 역암층에 대한 암반등급 산정

역암층의 형성과정에 따른 특성상 큰 직경의 역이 하부에 주로 분포하고 단층면에서 멀어 질수록 작은 입경이 분포하고 있으며, 또한 기질의 고결정도는 시추공별 점하중 시험결과로부터 산정한 일축압축강도를 기준으로 판단하였으며, 기질부 일축압축강도는 심도에 관계없이 평균 33 kgf/cm^2 정도인 것으로 분석되었다.

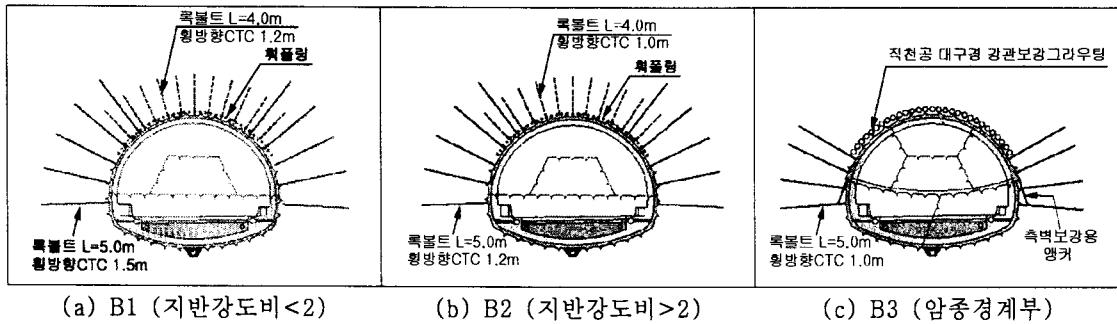
미고결 역암층구간에 별도의 표준지보패턴을 고려하여 설계에 반영하였다. 먼저 낮은 지반강도에 따른 터널의 과도한 변형발생에 대비하여 지반등급이 DI이고 지반강도비가 2~4인 구간은 지보패턴 B1을 적용하며, 지반등급이 DII이고 지반강도비가 1~2인 구간은 지보패턴 B2를, 그리고 암종 경계부에서는 B3을 적용하였다. 또한 기계굴착 가능성을 검토하여 기계굴착공법을 적용하였다. 그림 10은 지반강도특성에 따른 미고결 역암층의 지보패턴 적용개요를 보여주고 있다. 그림에서 보는 바와 같이 막장면 및 천단부 안정성을 확보하기 위하여 휘폴링 및 직천공 대구경 강관보강 그라우팅 공법을 적용하였다.

그림 10. 미고결 역암층에서의 보강대책

지하수 용출시 미고결 역암층의 기질부 강도저하 및 터널 주변 지반의 연약화로 인한 터널 막장면이 불안정하게 되므로 지하수 처리가 중요한데, 용수량이 적을 경우 수발공을, 지하수의 수압이 크고 용출량이 많을 경우 선진도개를 적용하여 지하수를 처리하고자 하였다. 또한 굴착면 부근 각력 및 여굴 대책으로는 소규모일 경우 각력을 제거하고 속크리트와 콘크리트로 채우며, 대규모일 경우는 각력을 절단하고 록볼트로 보강하도록 계획하였다.

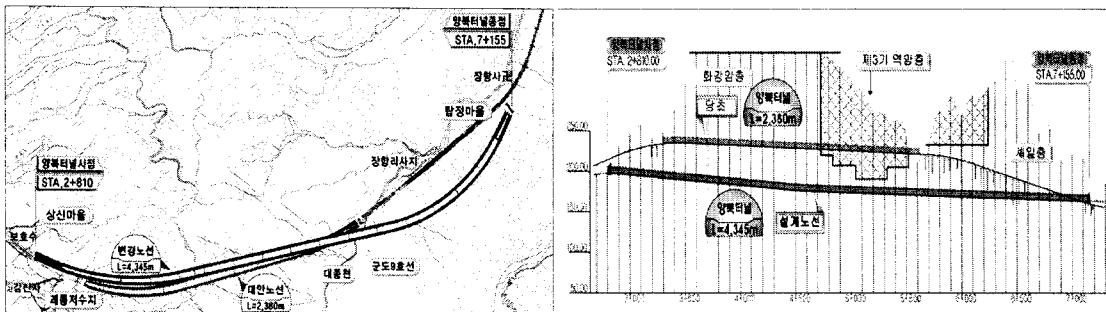
주요 변경사항으로는 터널연장이 2,380m에서 4,345m로 증가하였으며, 또한 당초에는 터널중간부의 미고결 역암층을 통과하는 것으로 계획되어 종단을 하향조정하여 회피하였으나, 후반부에서 그림 11과 같은 종점부 구간에서 세일층 통과구간이 발생하였다. 세일층은 국내 지반분류기준 및 굴착특성에 대해 뚜렷하게 정립되지 않아 지보패턴 설계시 국내의 터널설계 일반기준에 의한 지보재량만으로는 안정성에 문제가 있을 수 있으므로, 국내외 시공사례를 조사하여 굴착 및 보강방안을 검토하였다.

그림 11. 터널 평면 및 종단선형

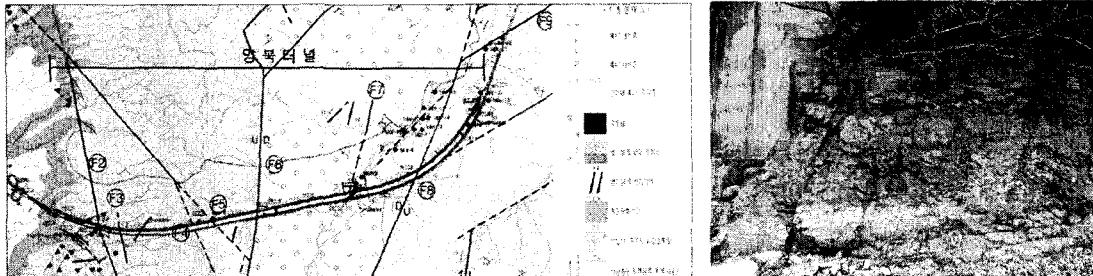
본 구간에 대한 지질조사 및 자료분석결과, 터널 시점부는 흑운모화강암이 분포하며 중앙부는 조립상 입상조직을 보이는 각섬석-흑운모 화강섬록암과 기질부 고결작용이 진행중인 연약지반에 해당하는 제3기 미고결 역암층으로 구성되었고, 종점부는 다소 열변성작용을 받은 하양층군 흑색세일이 분포하는 것으로 나타났다. 그림 12에는 본 구간의 지질도 및 노두에서 관찰된 흑색 세일의 모습을 보여주고 있다.

그림 12. 양복터널 구간의 지질도 및 흑색 세일

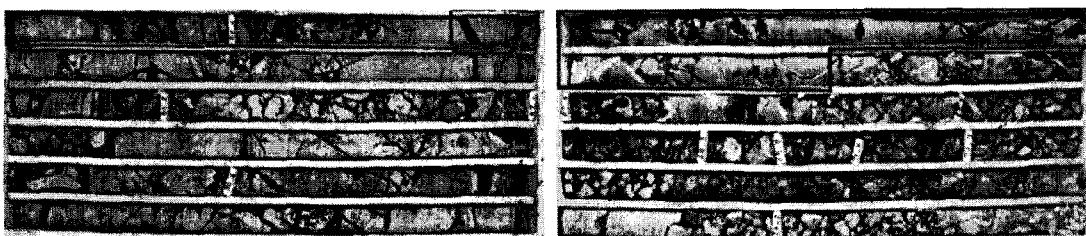
세일구간의 시추조사를 수행한 결과, 대체적으로 고결도가 높으며 파쇄가 심한 상태로 파악되었으며, 대표적인 세일층의 시추코어가 그림 13에 나타나 있다. 또한 시추조사 및 전기비저항 조사결과 상부는 미고결 역암층을, 하부는 흑색세일층으로 이루어졌음을 확인하였으며 RMR-전기비저항값의 상관성분석을 통한 암반등급을 그림 14에 나타내었다.

그림 13. 흑색 세일의 시추코아 사진

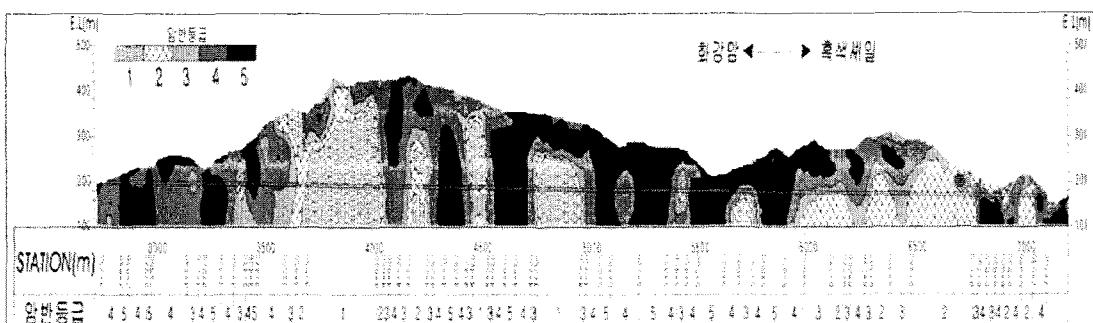
그림 14. 터널구간에 대한 암반등급

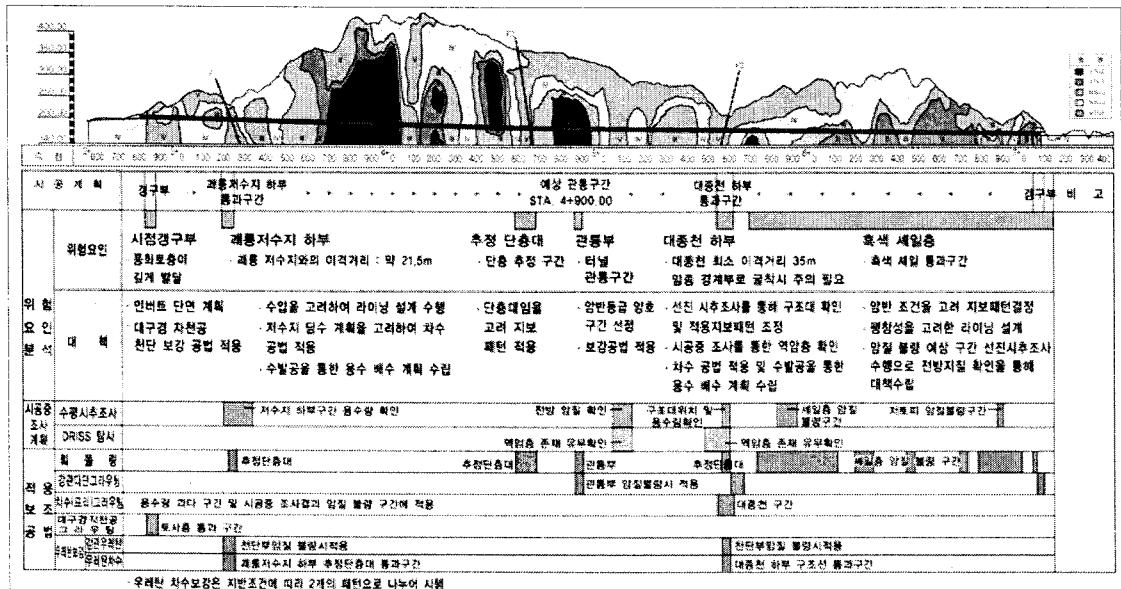
또한 그림 16에서 보는 바와 같이 터널 전구간에 걸쳐 주요 위험요인을 분석하고 이에 대한 대책을 수립하여 설계에 반영하였다. 또한 시공중 터널 굴착시 예상치 못한 현장상황에 대비하여 막장전방 지질조건의 사전예측이 필요할 것으로 판단하여 DRISS시스템을 기본으로 선진수평시추를 적용하였다. 그리고 시공중에는 계측에 의한 변위 및 응력관리기준을 설정하여 계측결과에 대해 지보량을 재검토하여 안정성을 확보하며, 운영중 주기적 계측을 통한 유지관리방안을 수립하였다.

그림 16. 터널구간의 위험요인 및 대책

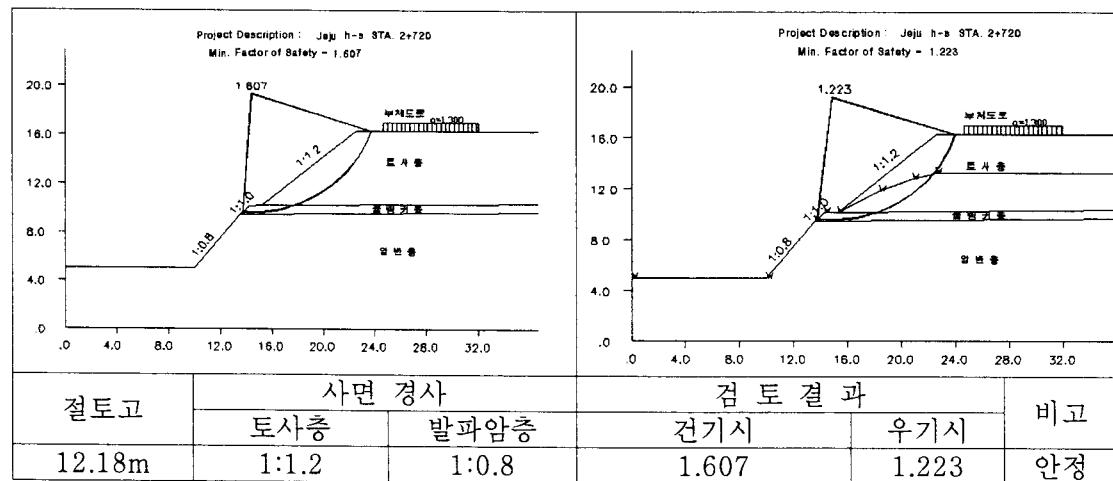
그림 17. 클링커층을 포함한 사면 안정성 검토 결과

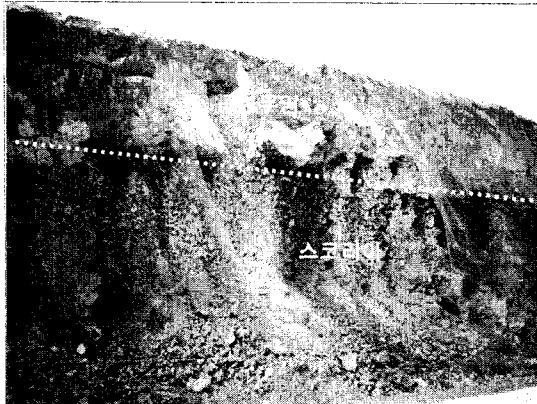
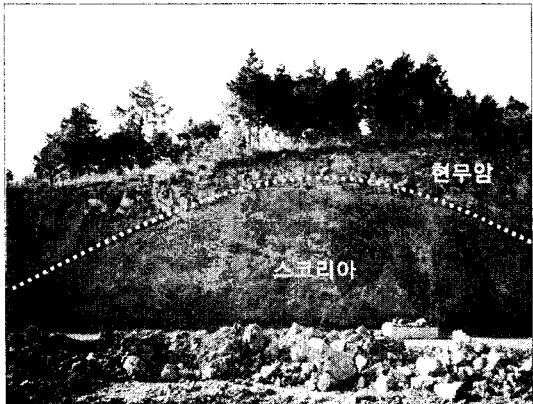
보이고 있다. 즉 화산 및 용암분출 당시 생성된 스코리아층에 일정시간 후에 흘러나온 현무암체가 스코리아층 상부를 덮어 그림 18 및 그림 19에서 보는 바와 같이 하부에는 연약한 스코리아층이 상부에는 단단한 현무암층으로 구성된 복합적인 암반사면을 형성하게 된다.

그 형태는 스코리아 형태에 따라 평행한 직선을 이루거나 원호현태를 이루는 경우도 보인다. 일반적으로 현무암층의 두께는 3~5m 정도를 이루고 있으며, 스코리아층은 손으로도 쉽게 부스러지는 형태를 보인다. 그림에서 보는 바와 같이 일부 스코리아층이 부분적으로 붕락되는 모습을 쉽게 관찰할 수 있다.

그림 18. 스코리아층과 현무암

그림 19. 스코리아층과 현무암

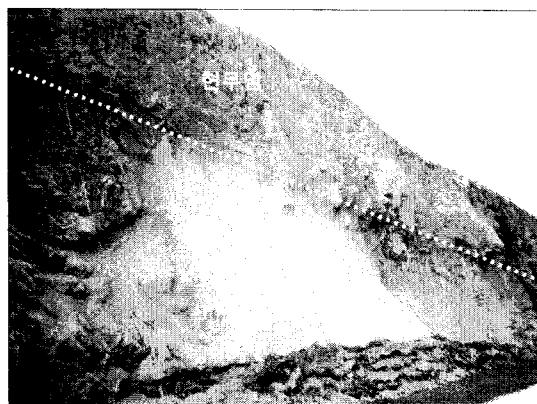
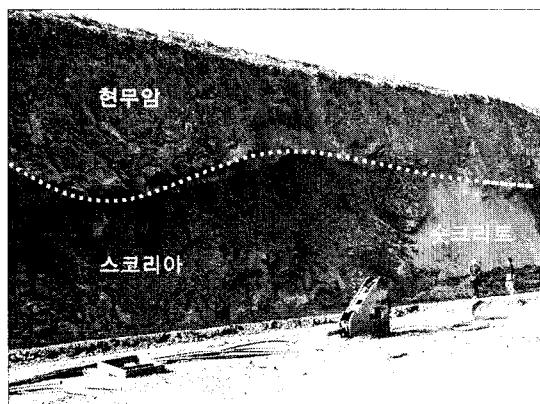
이와 같이 스코리아층을 포함한 암반사면의 경우, 하부층이 연약한 토층에 가까운 상태이므로 일반적인 암반사면과는 전혀 다른 거동 특성을 보일 것으로 예상되는데, 특히 하부 스코리아층에 대한 보강방안이 전체 사면의 안정성을 확보할 수 있는 대책이라고 할 수 있다. 본 현장에서는 이와 같은 문제점을 해결하기 위하여 스코리아층 보강방안에 대한 시험시공을 실시하고 있었는데, 그림 20과 그림 21에서 보는 바와 같이 솗크리트로 보강하는 모습을 보여주고 있다. 제주도에서는 일반적으로 스코리아층에 석축을 쌓아 보강하므로서 스코리아층이 더 이상 풍화와 변질을 방지하도록 하고 있으며, 현무암층은 지면에 수평으로 흘러 수평방향으로의 비교적 연속적인 절리가 형성되어 사면 안정성을 확보하고 있는 상태로 별도의 보강대책을 시공하지 않음을 확인할 수 있다.

그림 20. 스코리아층 솗크리트 보강

그림 21. 스코리아층 보강 시험시공
