고체 추진기관 적용 부츠갭 라이너 충전 공정 개발

Boots Gap Liner Casting Process Development of Solid Rocket Motor

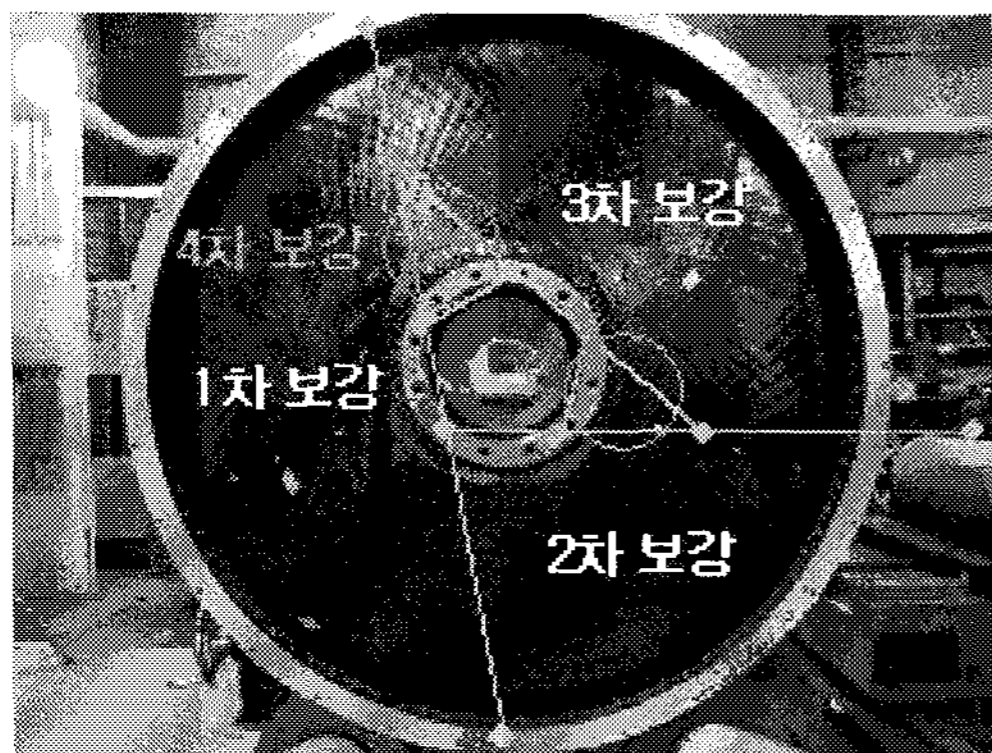
Fig. 4 Boots Gap Casting Process (I)

추진기관의 360° 전 구간에 걸쳐 부츠 갭에 라이너를 충전해야 하므로 Fig. 4에서 보는 바와 같이 추진제 경화 공정이 끝난 충전체를 360° 회전시킬 수 있는 롤러위에 올려놓는다. 라이너를 전 각도에 걸쳐 채우기 위해서 총 4회에 나누어 공정을 진행하는데, 1회 충전 시간은 1시간 이내에 마치고 2일간 상온에서 경화시킨다.

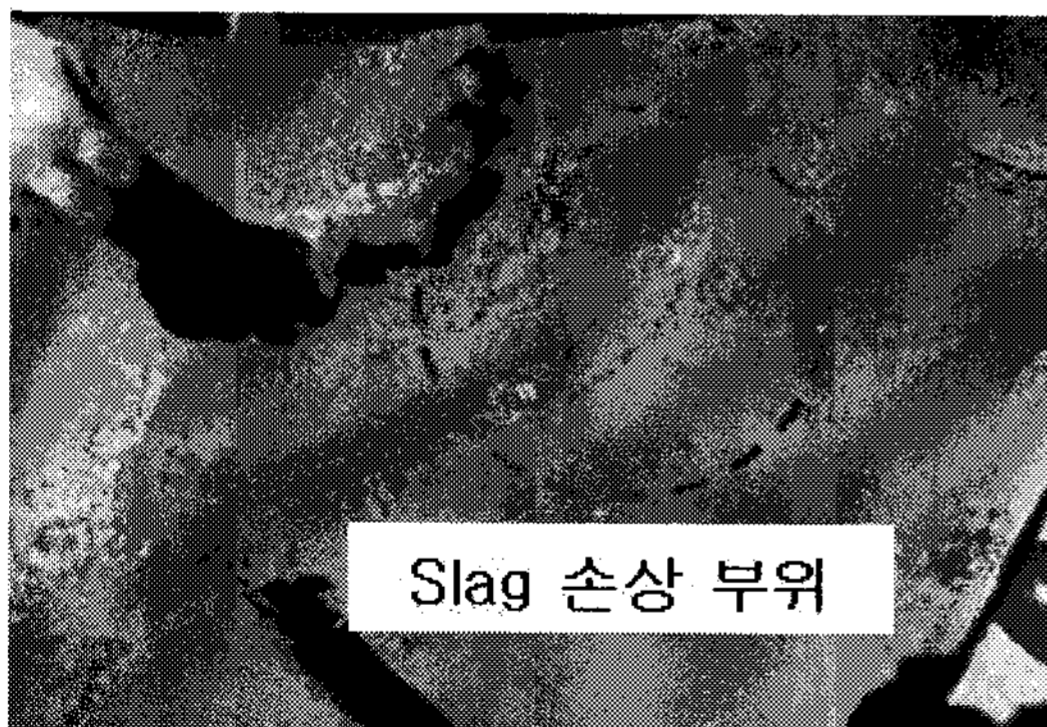
Fig. 8 Test Result (Before)

다. Fig. 8은 부츠 갭 라이너 미적용 추진기관으로써 slag가 침투하여 내열재 및 연소관이 손상을 받은 것을 볼 수 있다. 반면, Fig. 9에서 보는 바와 같이 라이너 충전 공정을 적용한 추진기관은 라이너와 부츠가 별 손상을 받지 않았음을 알 수 있다. 끝단부분은 일부 삭마가 되었지만, slag의 침투가 현저히 감소하였다.
