# 공간영상정보를 이용한 토지적성평가 DB 갱신

## Database Update of Land Suitability Assessment System using Spatial imagery information

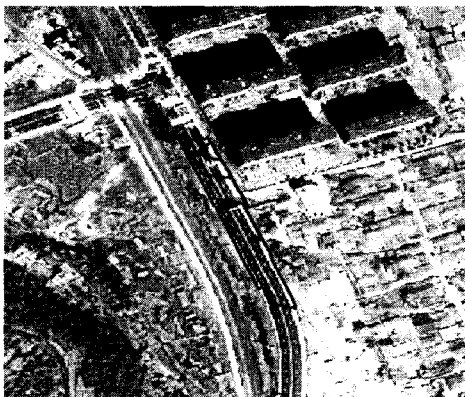
IKONOS 정사영상을 통하여 현실과 기본도상의 관리현황을 비교하여 검토한 결과, 공부상의 지목과 현실적인 지목이 상당부분 차이가 발생하고 있음을 확인할 수 있었다. 지적 공부 현황에서는 현재 전으로 관리되고 있지만 위성영상에서 확인된 결과는 도로로 사용되고 있고(그림 6 a)), 공부상으로는 임야지만 위성영상에서는 학교시설로 활용하고 있었으며(그림 6 b)), 댐건설로 인한 수몰지역에서 아직 전으로 관리되고 있는 필지도 확인되었다(그림 6 c)). 이러한 공부상 지목과 현실 지목과의 차이는 국공유지 대상인 필지에서 두드러지게 나타났으며, 토지 변동에 대한 대장/도면 갱신이 미흡한 경우도 일부 확인할 수 있었다. 따라서, 공부현황과 실제 현황과의 불일치를 해소하기 위해 고해상의 공간영상정보를 통한 비교나 현장확인 과정이 필요하다고 판단된다.

a) 지적공부: 전, 실제: 도

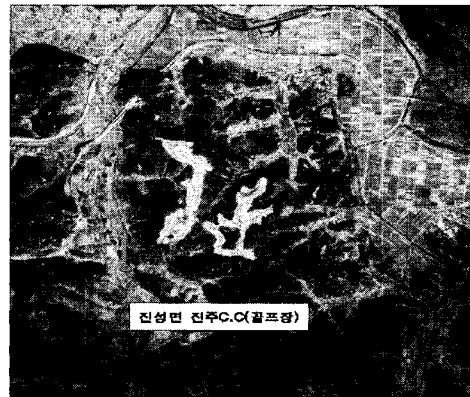
선 자료에 오류가 있는 것으로 판단된 지역이지만 위성영상을 활용하여 비교한 결과, 해당지역에 소재한 골프장으로 주변 지형에 비해 구릉이 낮고 편평하여 등고선의 오류처럼 보인 것으로 확인되었다(그림 10).

그림 10. 공간영상정보 검증결과

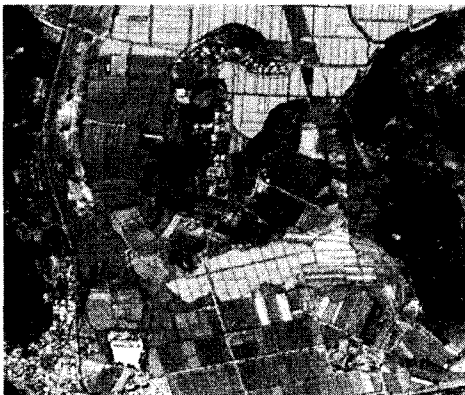
우선보전 주제도에는 생태자연도(1등급이상), 임상도(4등급 이상), 국가 지방1급 하천, 상수원 보호구역 1km이내 집수구역, 호소/저수지 만수위 500m 이내 집수구역, 경지정리지역 등 다양한 주제도가 있다. 이 중, 경지정리지역 주제도와 위성영상자료를 중첩하여 정확도를 검증하였다. 그림 12에서의 아래 부분에 IKONOS 위성영상 상으로는 추가적으로 경지정리가 이루어진 것으로 보이며, 담당부서와의 확인과정을 통해 주제도 재구축 여부를 판단해야 할 것이다.

그림 12. 경지정리지역 정확도 검증

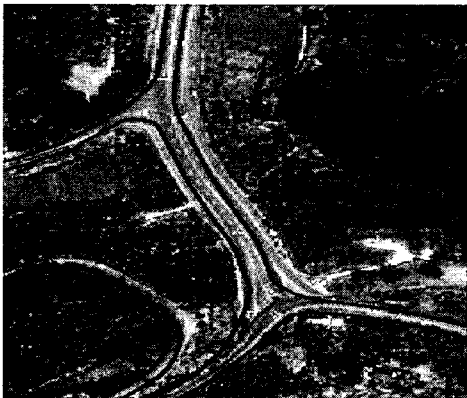
공간적 입지특성 지표 중 국도, 지방도로부터의 거리를 계산을 위해 도로 주제도 구축이 필요하다. 이 때, 수치지형도나 수치도로망도 등의 자료를 활용하게 되며, 도로 신설이나 추가적인 확장 등의 반영이 미흡하여 도면 갱신을 통한 정확한 주제도 구축이 요구된다. 그림 14 a)는 도로선이 단절되어 구축된 지방도의 오류를 확인할 수 있으며, 그림 14 b)는 도로 확장 구역이 반영이 되지 않아 도로 경계가 불일치하는 구역을 나타내고 있다.

b) 도로 경계 불일치
