나선형철물을 사용한 치장벽체 개구부 보강 효과에 관한 연구

A Study on Reinforcement Effect of Face Wall with Opening using Spiral Anchor

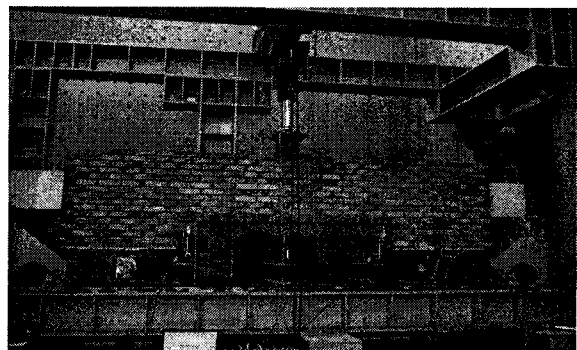
그림 2. 시험체 설치사항

실험에서 각 변위를 측정하기 위하여 그림 2와 같이 개구부의 좌측, 우측, 중앙부 하부 및 중앙부 상부에 변위계를 설치하여 하중가력시의 변위를 측정하였다. 각 시험체에 대하여 유압재과 로드셀을 이용한 하중가력을 실시하였으며, 개구부 옆 벽체는 힌지를 이용하여 지지하였다. 실험 중 발생한 시험체의 균열 및 손상 현상을 조사하였고 실험에 사용된 계측장치의 개요 및 시험체 설치사항은 표 2와 그림 2에 나타내었다.
