일본 가가와현 산불피해지의 복구대책

The Restoration of Forest Fire Area in Kagawa Prefecture, Japan

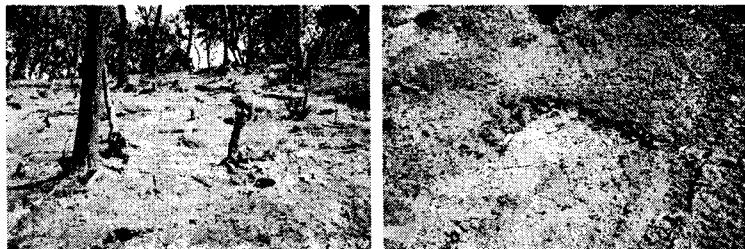
- 1) 지표면에 생육하고 있던 발풀고사리와 고사리가 완전히 소실되어 외관상 격심한 산불 흔적이 나타난 지역은 낙엽낙지의 퇴적층인 A_0 층은 소실되었지만, 하부의 A 층은 최대 2~3cm 밖에 소실되지 않아 산불의 영향을 별로 받지 않은 것으로 판명되었다(사진 1).

사진 1. 격심지구에 있어서 지상부의 소실과 지하부의 토양상태

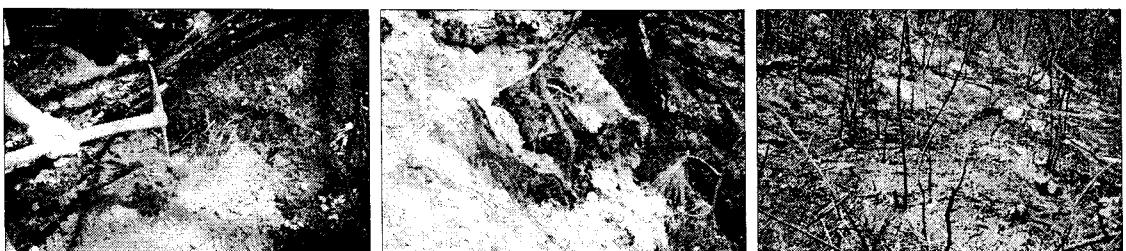
- 2) 줄가시나무의 지상부는 산불의 영향을 받아 고사하였지만, 지하부는 건전한 상태였다. 그러나 소나무와 곱슬은 지상부와 함께 지하부도 고사한 상태였으며, 빛을 좋아하는 고사리가 이미 m^2 당 5~8본 싹을 내고 있었다(사진 2).

사진 2. 줄가시나무와 소나무의 근계 상태 및 고사리의 침입

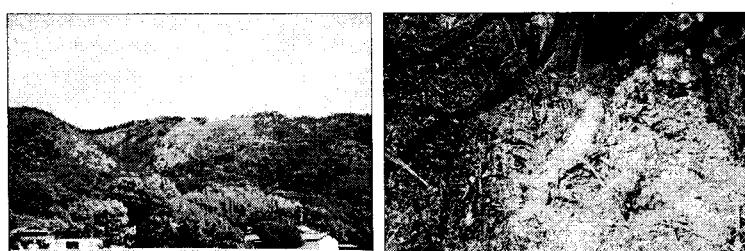
- 1) 격심지구 이외의 지구에서는 지상부의 고사리와 발풀고사리는 소실되었지만, 토양에 대한 영향은 거의 나타나지 않았다.
- 2) 소나무류는 산불이 발생하기 이전부터 소나무 재선충의 피해를 받아 고사하기 시작하였고, 산불에 의해 피해가 가중되었지만, 줄가시나무는 산불의 영향을 별로 받지 않았다. 특히 활엽수는 잎이 소실되기도 하였지만, 줄기와 지하부는 별로 피해를 받지 않았다(사진 3).

사진 3. 소나무림의 피해 전경과 활엽수의 근계부의 상황

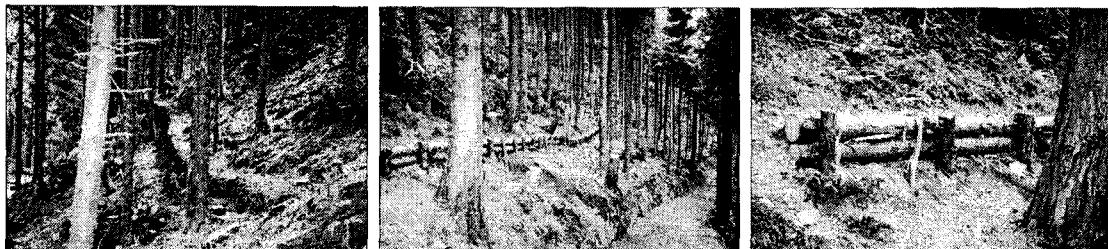
1) 격심지구에서는 지표면의 고사리와 발풀고사리가 완전히 소실되었고, 지상부의 줄가시나무와 소나무류의 잎도 소실되어 재로 퇴적되었기 때문에 우적침식 및 표면침식에 의한 유출에 대비하도록 하였다.

사진 4. 격심지구에 설치한 셋다발공과 목책공의 시공 상황

① 산불 피해목을 이용하여 셋다발공과 목책공을 시공하므로 토사재해 방지대책을 강구하였다(사진 4).

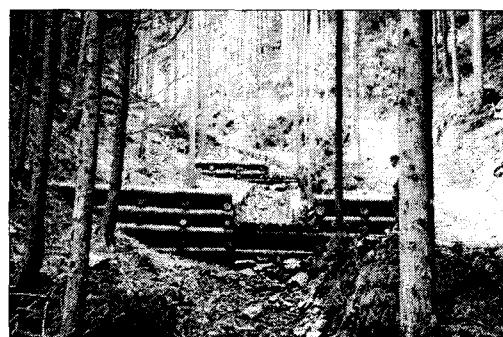
사진 6. 산불 피해목을 이용한 골막이 시공

② 유수가 집중하는 작은 계류의 상부에는 식생자루를 활용하여 누구막이를 실시하였고, 그 안쪽에는 소실된 입목을 이용하여 만든 목탄을 충진하였다. 또한 비교적 큰 구곡에는 소규모의 콘크리트 골막이나 바닥막이를 시공하였으며(사진 5), 목제 골막이의 내부는 목탄으로 충진하였다(사진 6).

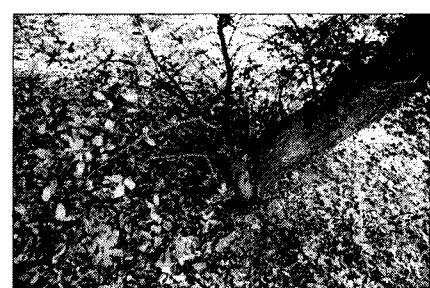
사진 7. 줄가시나무의 맹아

1) 격심지구에서도 줄가시나무의 근계는 거의 산불의 영향을 받지 않았기 때문에 이듬해 봄철에는 맹아를 기대할 수 있으므로 이를 활용하였으며(사진 7), 소나무류는 식재하였다.

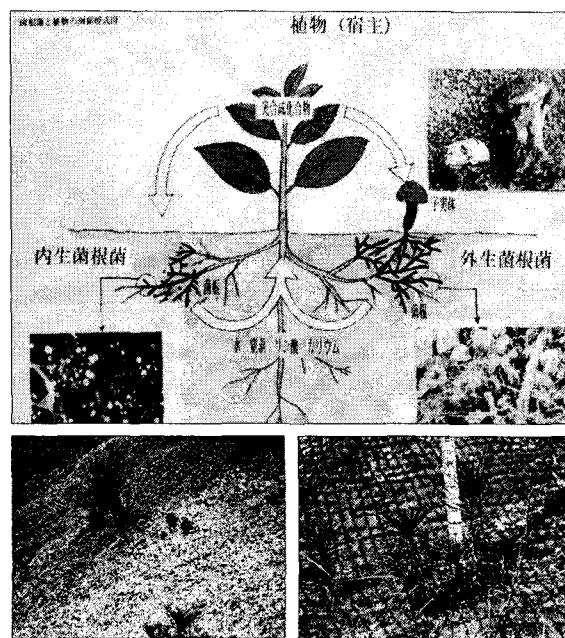
사진 8. 식물과 공생미생물과의 관계

- ① 즐가시나무의 맹아를 촉진시키기 위해 산불 피해목을 지상부로부터 50~100cm 정도를 남기고 벌채하였으며, 벌채목은 목책이나 목탄으로 활용하였다.
- ② 소나무류(소나무 및 곱솔)에 대해서는 혼자마 고유의 공생미생물(외생균근균인 버섯류)를 활용하였으며, 특히 저항성 품종을 이용하여 조기수립화를 도모하였다(사진 8).
- ③ 저항성 품종을 이용할 경우, 소나무류는 가가와현, 특히 세또나이카이 연안지역에서 생산되는 종자를 과종하였으며, 활엽수에 대해서도 가능한 한 혼자마 고유의 미생물을 활용하였다.
- ④ 식재를 용이하게 하고, 활착률을 높이기 위해 원래의 상태로 도입할 수 있는 종이포트를 이용하여 과종하고, 육묘하였다.
- ⑤ 육묘는 식재지인 혼자마의 자연환경에 발아·발근 시부터 적용할 수 있도록 현지에서 시행하였다.
