실상사 백장암 주변 자연사면에 대한 산사태 예측

송영석^{1)*} · 김경수¹⁾ · 조용찬¹⁾ · 이춘오¹⁾

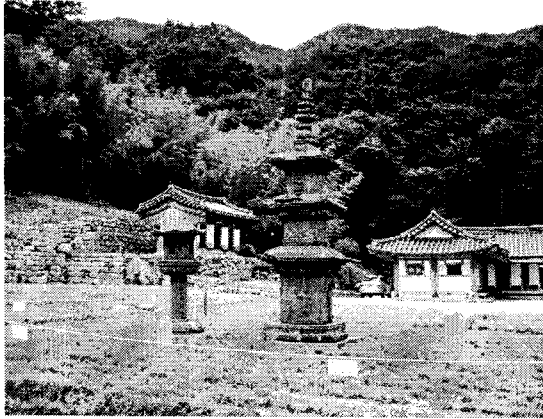
그림 1. 백장암 삼층석탑(우) 및 석등(좌)

본 연구의 사례현장은 전북 남원시 산내면 대정리에 위치한 실상사 백장암지역으로서 그림 1에서 보는 바와 같이 석조문화재로는 국보 제10호인 실상사 백장암 3층석탑과 보물 제40호인 실상사 백장암 석등이 있다.

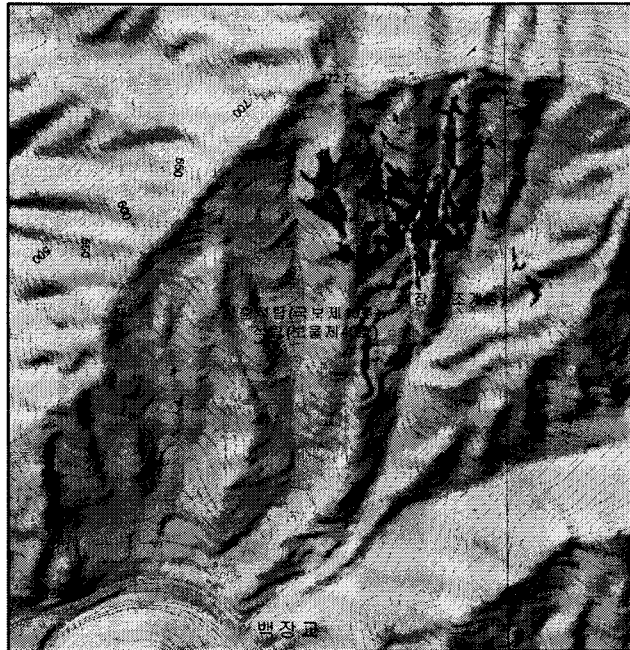
그림 3. 실상사 백장암 주변 산사태 예측도

그림 3은 실상사 백장암 주변 자연사면에 대한 산사태 예측도를 나타낸 것이다. 그림에서 보는 바와 같이 백장암 지역은 전체면적의 97%가 산사태 발생확률이 50% 미만인 것으로 예측되어 전체적으로 산사태에 안정적인 지역으로 분류된다. 또한, 50~70%의 발생확률을 갖는 면적은 1.9%이고, 발생확률 70% 이상으로 산사태가 발생할 가능성이 높은 지역은 대상면적

의 1.1%로 비교적 적은 면적을 나타내었다. 그러나 산사태 발생확률 70%이상으로 산사태 발생가능성이 높은 지역은 모두 석조문화재가 위치한 백장암 상부지역에 밀집되어 있어 산사태로 인한 피해가 발생할 가능성이 높은 것으로 나타났다. 그리고 2002년 태풍 '루사'에 의한 집중호우로 인하여 백장암 주변에 많은 산사태가 발생된 바 있으며, 백장암에 직접적인 산사태 피해가 발생된 바 있다. 따라서 강우시 대상지역에 대한 지속적인 주의관찰이 요망되며, 보다 근본적인 산사태 보강대책이 마련되어야 할 것이다.

대상지역에 대한 산사태 예측을 위하여 김원영 외 7인(2003)에 의해 개발된 산사태 예측모델을 적용하였다. 이 모델에서는 암질, 건조단위중량, 입도분포, 투수계수, 공극률, 고도, 사면경사의 7개 변수를 이용하여 산사태 발생확률을 계산하게 된다. 대상지역에서 획득한 토질특성, 지형분석 자료를 이용하여 각각의 변수에 대한 주제도를 작성하고 이를 중첩시켜 산사태 예측도를 작성하였다. 작성된 산사태 예측도에서 발생확률 70% 이상인 지역은 산사태 발생가능성이 높은 지역으로 간주할 수 있다.

예측하였다. 대상지역에서 획득한 토질특성, 지형분석 자료를 이용하여 로지스틱 회귀분석을 통한 산사태 예측을 실시하였다. 산사태 예측결과 발생확률 70% 이상으로 산사태가 발생할 가능성이 높은 지역은 대상면적의 1.1%로 비교적 적은 면적을 나타내었다. 그러나 산사태 발생확률 70%이상으로 산사태 발생가능성이 높은 지역은 백장암 상부지역에 밀집되어 있으므로 산사태 발생시 이로 인한 피해가 높을 것으로 판단된다. 따라서 강우시 대상지역에 대한 지속적인 주의관찰이 요망되며, 보다 근본적인 산사태 보강대책이 마련되어야 할 것이다.
