택지개발사업지구 내 주거지역의 보행환경 분석 연구

A Study on the Pedestrian Environment Analysis of the Residential Area in Residential Development

The purpose of this study is to analyse the pedestrian environment of the residential area in residential development.

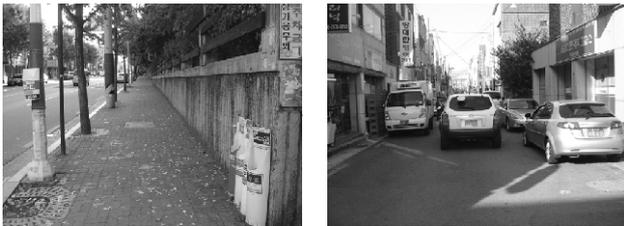
그림 1. 인도 설치구간과 미설치 구간

시지지구 경우 폭 20m 이상의 간선도로와 지구집산도로에서는 인도를 차도 옆에 병행 설치하는 형태로 차량과 보행자의 상충을 방지하고 있다. 그러나 폭 12m 이하의 도로 중 일부의 보행자전용도로를 제외한 집산도로 및 국지도로에서는 보행자를 위한 공간이 별도 설치되어 있지 않아, 차량과 보행자가 같은 공간을 동시에 이용하는 보차혼용의 형태로 계획되어 보행자의 안전이 심각한 위협을 받고 있다.

이것은 밀도가 상대적으로 높은 공동주택지를 둘러싸고 있는 도로는 인도가 설치되어 있거나 보행자 전용도로가 계획되어 보행자가 안전하게 통행할 수 있으나, 단독주택지에서는 간선도로를 제외하고는 모든 도로에 보행자를 위한 별도의 시설이 설치되지 않고 보차혼용으로 운영되고 있어 보행자가 교통사고에 노출되어 있는 차이를 보여주고 있다.

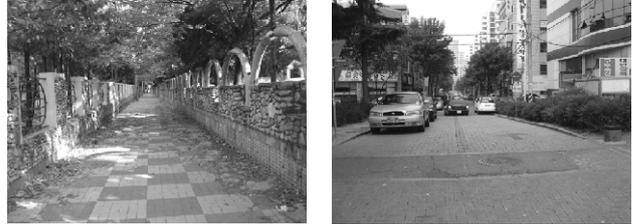
그림 2. 보행자전용도로의 사례

시지지구의 전체 도로 연장은 16,683m이며 면적은 279,491㎡로 도로율은 39.0%로 유럽국가에 비하여 매우 높은 것으로 나타났다. 그러나 보행자전용도로는 폭 4m로 18개 구간에 설치되어 총 연장은 1,387m로 총면적은 5,548㎡이며, 전체도로면적의 2.0%에 불과하여 차량교통과 공간적으로 완전하게 분리되어 보행자들이 쾌적하고 안전한 환경에서 보행할 수 있는 공간이 매우 부족함을 알 수 있다.

18개 보행자전용도로 중 공동주택지 내 단지사이에 설치된 것이 7개소로 구간수는 39%에 불과하지만 연장은 80%에 달하고 있어 거의 모든 보행자전용도로가 공동주택지에 계획된 것을 알 수 있다. 나머지 11개 구간 중 10개 노선은 간선도로의 교차점과 너무 가깝거나 20m 이상의 간선도로와 연결되는 교차점 수를 감소시키기 위하여 보행자전용도로로 계획하였으나, 그 중 5개 구간은 현재 차량이 통행하고 있어 보행자전용도로의 기능을 상실하고 말았다.

순수하게 계획된 보행자전용도로는 1개 노선 30m에 불과하며, 이마저도 차량이 통행하고 있어 현재 단독주택지 내의 보행자전용도로로 이용되고 있는 구간은 전무한 실정이다.

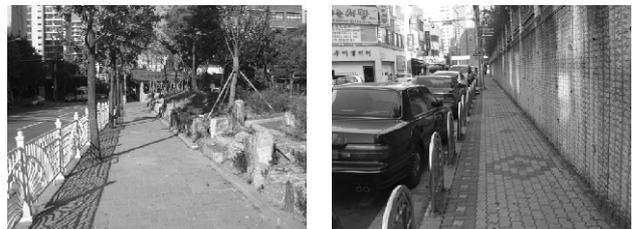
그림 3. 통학로의 사례

대상지 내에 모두 3개의 초등학교가 있으며, 그 중 1개교는 처음부터 학교와 접하는 도로에 인도가 설치되었으나, 1개교는 정문에, 1개교는 아파트에 사는 학생들의 통학로인 후문에만 보행로가 분리되어 있었으며 다른 방향에는 인도가 설치되지 않았다. 그러나 그동안 학생들의 통학 안전성 보장이 지역사회에서 이슈가 되고 법률적으로도 스쿨존이 확대 시행되면서 2개교에도 학교 대지와 접하는 도로에 폭 1m의 인도를 구청에서 추가로 설치하여 학생들이 안전하게 등교할 수 있게 되었다.

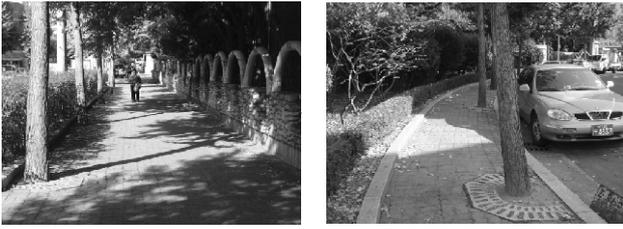
그림 4. 보도 폭이 상이한 인도의 사례

대상지를 동서로 가로지르는 폭 50m의 달구벌대로에는 폭 5m의 인도가 설치되어 있으나, 달구벌대로를 제외한 폭 20m 이상의 도로에는 폭 3m, 폭 12m의 도로에는 폭 2m의 인도가 설치되어 있으나, 구간에 따라서는 도로 폭은 넓어도 인도 폭이 1~1.5m에 불과하여 보행이 원활하지 못한 곳도 있다.

인도의 폭이 3m에 불과하지만 인도의 가로수와 아파트단지 및 도로사이의 완충녹지 및 아파트단지 내부의 녹지가 하나의 녹지띠를 만들어 주민에게 훌륭한 보행공간을 제공하는 곳도 분포하고 있다.

또한 고등학교 2개, 중학교 1개, 초등학교 1개교의 학생들이 같이 이용하는 육수길 인도의 폭이 불과 2m에 불과하여 아침 등교시간에는 매우 혼잡한 실정이다.

특히 육수초등학교 앞에 설치된 버스정류장의 인도도 폭이 2m에 불과하여 버스를 기다리는 학생들과 인도를 통행하는 보행자들간 충돌이 발생하여 보행환경의 수준을 저해하고 있다.

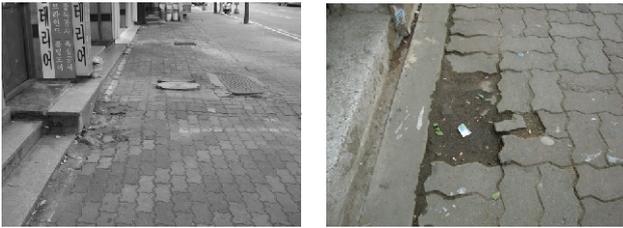
그림 5. 보행로의 바닥 포장 사례

인도 바닥포장재의 종류와 색상, 형태뿐만 아니라 포장상태는 보행의 쾌적성과 안전성에 많은 영향을 미친다. 그러나 대상지구 내의 인도에는 인터록킹을 사용하고 있으며 패턴은 두가지로 매우 단순하였으며 색상도 붉은 색과 회색 두가지 색만 사용하고 있어 도로의 기능과 영역성에 관계없이 거의 동일하게 사용되고 있는 것으로 나타났다.

포장상태 역시 최근에 개수한 1개구간을 제외하면 관리상태가 불량한 것으로 나타나 바닥이 울퉁불퉁하거나 움푹 꺼지는 등 보행자의 안전에 위험요소로 작용하고 있는 것으로 나타났다.

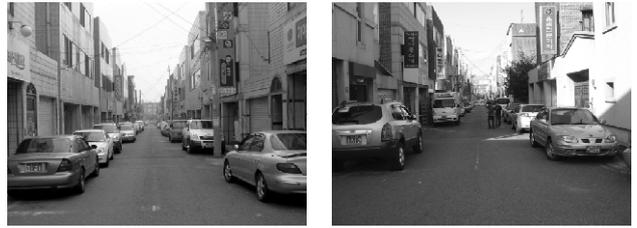
그림 6. 이면도로 주차 사례

대상지구 내 간선도로는 모든 구간에서 주차가 금지되어 있으며, 이면도로에도 주차구간으로 지정되어 있는 일부 구간을 제외한 대부분의 구간은 주차가 금지되어 있다. 그러나 실제로는 간선도로, 이면도로 구분 없이 모든 도로에서 주차가 이루어지고 있다. 이것은 특히 인도가 설치되어 있지 않은 폭 12m 미만의 도로에서 보행자에게는 심각한 위협이 되며 보행환경을 악화시키는 가장 근본적인 원인이 되고 있다.

인도가 설치되지 않은 폭 12m 미만의 도로를 폭원별로 2개 구간씩 조사한 결과, 도로 폭에 관계없이 모두 도로 양편에 주차를 하고 있어 도로 폭원에 따라 주차밀도가 약간의 차이는 있으나 모든 폭원의 도로에서 주차밀도가 100%를 초과하고 있다.

폭이 좁은 도로보다 상대적으로 폭이 넓은 도로에서 주차밀도가 낮은 것은 폭이 넓은 도로에는 상가가 입지하여 가게 앞에 주차를 못하도록 하기 때문인 것으로 분석

된다. 또한 공원에 접한 도로의 주차밀도가 높은 것은 주변의 음식점, 주점뿐만 아니라 3층 또는 4층으로 건축된 주택에 충분한 주차장이 갖추어져 있지 않은 것이 원인인 것으로 파악된다.

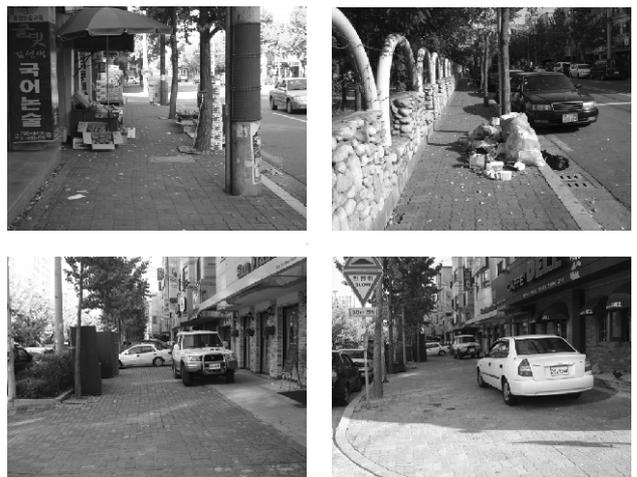
그림 7. 보행에 방해되는 여러 가지 요인

인도가 넓지 않음에도 불구하고 전봇대, 전신주, 가로등 등의 가로시설물이 인도에 설치되어 보행에 불편을 초래하고 있으며 심지어는 부딪혀 다칠 위험성도 내포하고 있는 구간이 있는 것으로 나타났다.

또한 쓰레기가 인도 또는 이면도로에 무단 투기되어 있어 매우 지저분한 환경을 만들고 있으며, 포장마차와 가게 가판대 등이 보행환경을 해치고 있다.

뿐만 아니라 심지어 횡단보도와 인도 위에 주차를 하는 행태를 보여주고 있어 우리사회가 얼마나 보행환경에 무관심한지를 여실히 보여주고 있다.
