송전선로 유도전압으로 진공중인 170kV GIS의 절연파괴 사례분석

Analysis of Breakdown of 170kV GIS in a vacuum due to transmission line induced voltage

OO제 가스절연개폐장치
송전선로 유도전압에 의한 고장원인 분석 및 대책

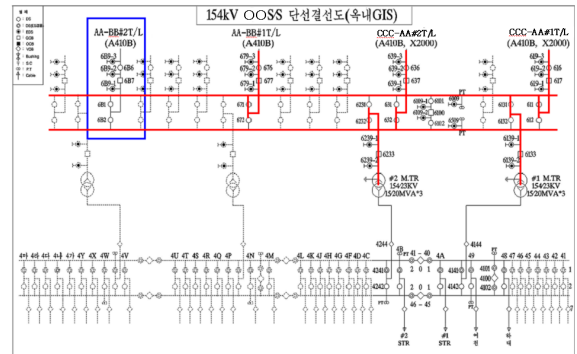
<표 1> 단선결선도

☐ 고장내용 : GIS 상부 모선의 붓싱 인출측 내부 절연파괴
○ GIS 상부 모선측 UHF 센서 설치[협력회사(OO전기)] 및 단로기 (6B1, 6B2, 6B6) 조작함 하자교체[제작사(OO중공업)]병행작업후 계통 환원조작 기기 가압 중 내부절연 파괴 고장 고장발생

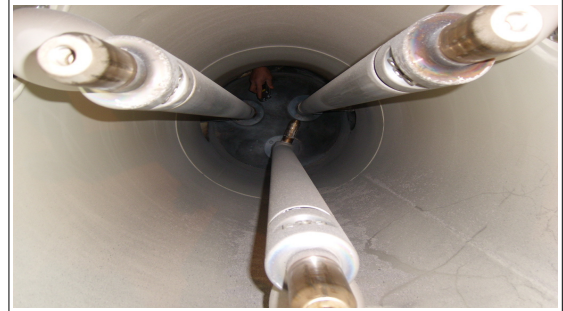
- 고장 발생부위 (GIS 단면도)
 - 상부모션과 Wall bushing 연결부위 진한 회색의 탄화가루 부착
 - 최초 고장유발지점 이외의 여러 개소에서 방전흔적(갈색점) 발견
- 진공 및 가스주입 작업관련 항목별 측정값
 - 진공도 측정 결과값 : 양호 (0.12Torr)
 - SF6 가스 순도측정 결과 : 양호 (제조사 시행)
 - SF6 가스 수분측정 결과 : 양호 (43ppm)
- 탄화가루 성분측정 결과 : SF6 가스성분 포함 (제조사 시행)

AA-BB#2T/L 인출 Wall bushing 연결 상부Tank 내부도체

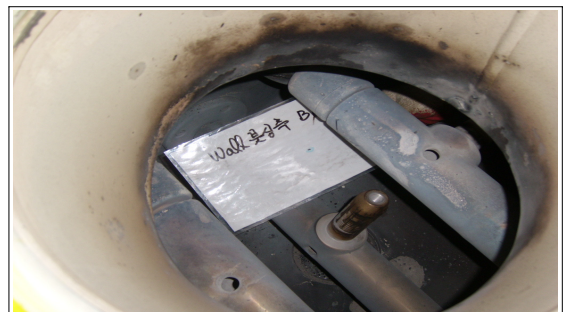
- ㉠ 진공 작업중 편단접지 개방으로 선로 정전유도전압(600~800 Vpeak) 발생
- ㉡ 진공도가 0.1~0.5Torr인 경우 GIS내부 절연파괴전압이 546.6[Vpeak] 까지 저하
- ㉢ 송전선로 유도전압에 15분 이상 노출되어 급격한 절연내력 저하 발생
- ㉣ GIS 내부소손 발생 상태로 기기가압 ⇒ 내부절연 파괴고장으로 진전

AA-BB#2T/L 인출 Wall bushing 도체와 외함간 아크 흔적

- 휴전작업시 검전·접지 시행 철저
 - 송전선로용 GIS(GCB) 휴전작업시 작업구간 양단 뿐아니라, 선로측에도 반드시 접지시행 확인철저
- GIS(GCB) 진공작업중 기기조작 및 시험 금지
 - 진공작업시 단로기 및 차단기 조작 또는 선로측 접지개방 등의 기기조작 행위 절대금지
 - 특히, 병행작업시 휴전시간 단축을 위한 무리한 시험 및 조작금지
 - 진공작업중 Megger를 사용한 절연저항 측정 금지 등
- 변전원 교육시 유사사례 방지교육 및 사례전파 시행

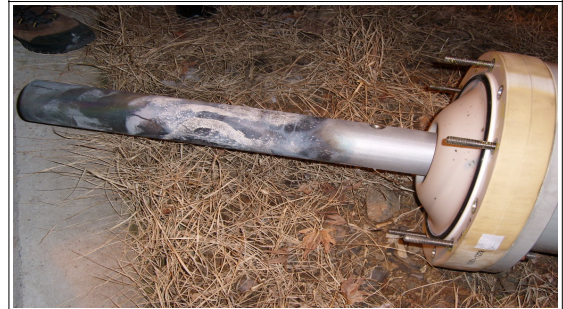
AA-BB#2T/L 인출 Wall bushing 도체 접속부(아크 흔적)
