해남 HVDC 육상구간 전력케이블 매설경과지 탐지결과 분석

The Analysis about Results of Survey and Measurement for Buried Route at Heanam HVDC Land Cable

Abstract - 본 논문은 '해남-제주간 연계선로 중 지중에 매설된 육상구간의 HVDC 전력케이블의 정확한 매설경과지 정보 획득'을 목적으로 '해저케이블 탐지 시스템'을 HVDC 전력케이블 육상구간에 적용하여 HVDC 시스템 연차점검 기간 중 #1, #2 연계선로 휴전기간을 이용하여 육상구간 4.2km 2회선 전 구간에 대하여 매설위치 탐지를 실시한 결과를 분석하였다.

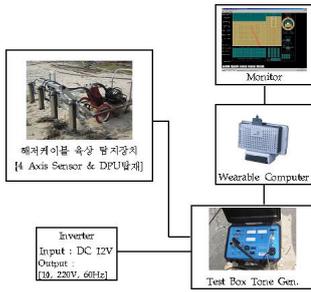
〈그림 8〉 탐지시스템 구성

시험에 사용한 탐지시스템은 해저케이블 육상탐지장치, 모니터, Wearable Computer, Test Box Tone Gen. Inverter로 구성하였으며, 그림 8에 나타내었다[4].

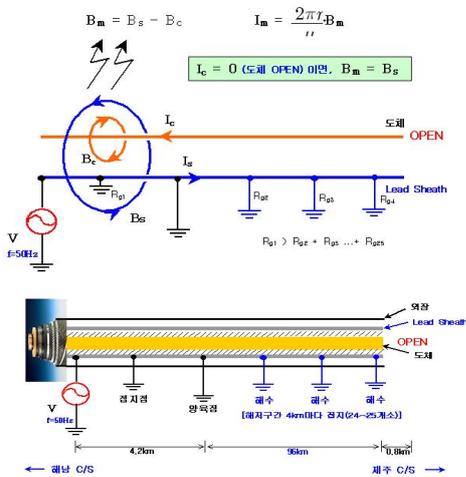
〈그림 9〉 AC Tone 전류 주입시 탐지원리

그림 9와 같이 50Hz의 Tone 전류를 Lead Sheath를 통하여 주입하게 되면 암페어의 법칙에 의한 자계가 케이블 주위로 발생하는데 이때 발생하는 자계를 검출하여 매설위치를 탐지할 수 있다. 탐지하고자 하는 육상구간 전력케이블에 최적 탐지조건을 만들어 주기 위해서는 케이블 도체에 흐르는 전류 I_c 는 0A가 되어야 하므로 도체 양단은 개방되어야 상쇄되는 자계 없이 Lead Sheath에 흐르는 전류에 의한 자계만 남게 되어 용이하게 자계를 탐지할 수 있다.

또한 주입 전원단 및 제주측 접지점 이외의 접지는 분리해 주어야 최대 감도로 자계를 검출할 수 있다. 해남-제주간 HVDC 전력케이블 시스템은 해저구간에서 4km 마다 Lead Sheath를 접지하는 구조로 되어 있으며, 해저구간 접지는 물리적으로 분리할 수 없는 구조이며, 거의 1Ω 이하의 매우 낮은 접지저항을 가진다. 반면, 육상구간 접지는 해저구간에 비하여 높은 접지저항을 가지는 구조로 되어 있다. 이러한 이유로 시험전류 주입시 전류는 육상구간에서 누설은 거의 없게 되고, 대부분 해저구간의 접지점을 통해 빠져나가게 되므로, 육상구간에서의 자계검출이 용이하게 되며, 금번 육상구간 탐지에서서도 입증하였다.

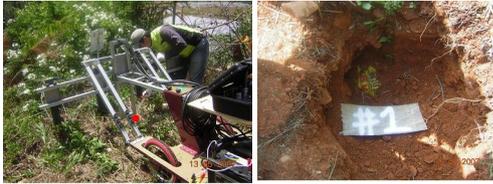
〈그림 13〉 해남변환소 울타리 야산, 탐지 확인

‘해남변환소 울타리 야산’ 약 140m 구간은 육상케이블이 매설된 지역으로 육상케이블 보호는 콘크리트 트러후로 1.5m 깊이에 매설하였으며, 매설환경은 변환소 구내와 도로구간에 비하여 탐지하기에 양호하나, 경사가 급한 지역으로 진입로 확보와 탐지센서의 수평유지가 요구되는 지역으로, 탐색방법은 직각탐색과 지그재그탐색 방법을 병행하여 실시하였으며, 탐지결과는 그림 13에 나타내었다.

‘해남변환소 울타리 야산’ 구간은 경사가 급한 지형으로 탐지센서 진입 및 잠복 등으로 인하여 탐색에 어려움이 있었으나, 도양에 적대되어 콘크리트 트러후로 보호한 형태로 탐색측정된 Data는 비교적 신뢰할 만한 값을 얻었다. 즉, 전류 및 신호강도가 양호하게 검출되었다. 전류분포 특성은 약 8A의 시험전류를 육상케이블 Sheath에 주입시 5~8A가 측정되었으며, 약 12A 시험전류를 육상케이블 Sheath에 주입시 9~11A가 측정되었다. 신호강도는 8.0 정도로 양호하게 측정되었다. 이는 야산지역이 자체검출이 비교적 용이한 도양에 매설되어 있기 때문인 것으로 판단된다. 탐지장치의 신뢰성을 확인하기 위하여 #1Pole 매설추정 개소를 그림 13과 같이 인덕터파기를 실시하여 확인한 결과 약 70cm 직하부에서 위험표시 비닐슈트를 확인하였다. #1, #2 Pole 이격거리는 약 3~4m를 유지하여 좌우 평행하게 경과지가 형성되어 있는 것으로 탐지되었다.

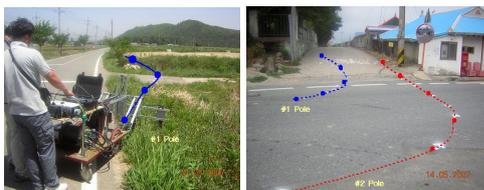
〈그림 14〉 도로(학교→해남변환소→양육점) 탐지

‘도로(77번 국도)’ 약 3.6km 구간은 육상케이블이 매설된 지역으로 육상케이블 보호는 콘크리트 트러후로 1.5m 깊이에 매설되어 있는 것으로 되어있으나, HVDC 육상케이블 건설완료 후 수회에 걸친 도로포장이 있었던 것으로 보아 매설깊이는 상승되어 있을 것으로 추정된다. 매설환경은 해남변환소 구내보다는 탐지하기에 양호한 조건이나, 경과지가 굴곡이 반복되는 형태로 형성되어 있어 굴곡지역에서의 케이블 매설위치 탐지에 상당한 장애요인으로 작용할 가능성이 높아 정밀탐색이 요구되는 지역에 해당된다. 탐색방법은 대부분 지그재그탐색 방법을 사용하였으며, 굴곡지역 및 전류탐지가 안되는 지역에서는 직각탐색을 병행하여 실시하였다. 탐지결과는 그림 14에 나타내었다.

기 표시해 놓은 ‘주위’ 표지판과는 많은 차이가 있는 것으로 나타났으며, 굴곡이 있는 곡선구간에서의 전류 Pick Up이 원활치 못했다. 전류 Pick Up 매설깊이는 1m ~ 2m 사이로 추정되었다. 약 12A의 시험전류를 육상케이블 Sheath에 주입시 포장도로내에서 검출된 전류 분포는 7~16A를 나타내었으며, 매설깊이가 1.5m 일때 12A의 전류가 측정되었다. 여기서 주입전류보다 측정전류가 높게 나타난 것은 Error인 것으로 추정되며, 이것은 매설위치를 탐지하는데 큰 영향을 미치지 않는 것으로 분석되었다. 매설위치는 신호강도만 Pick Up시에도 양호하게 탐지되었다. 매설 경과지는 대부분 노면 백색 Line 주위를 경과하는 것으로 나타났으며, 일부는 노면과 황색 중앙선 사이를 지나는 경우도 있었다. #1, #2 Pole 이격거리는 약 5m를 유지하여 좌우 평행하게 경과지가 형성되어 있는 것으로 탐지되었다.

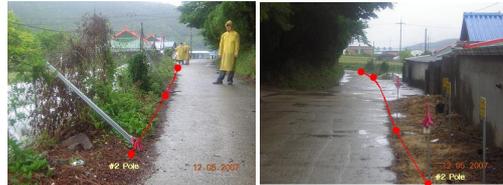
〈그림 16〉 학교 소로 탐지

‘학교 소로’ 약 100m 구간은 육상케이블이 매설된 지역으로 육상케이블 보호는 콘크리트 트러후로 1.5m 깊이에 매설되어 있는 것으로 되어 있다. 매설환경은 콘크리트 포장된 구간으로 직선으로 경과하고 있어, 곡선부가 시작되는 지역을 제외하고 탐지가 양호한 구간으로 판단되며, 해남변환소 구내 및 도로(77번 국도)에 비해 양호하게 탐지되었다. 탐색방법은 대부분 지그재그탐색 방법을 사용하였으며, 굴곡지역 및 전류탐지가 안되는 지역에서는 직각탐색을 병행하여 실시하였다. 탐지결과는 그림 16에 나타내었다.

‘학교 소로’ 구간은 콘크리트 포장된 도로로 경과지 탐색결과 방향은 콘크리트 포장도로 좌우측에 그림 16과 같이 매설되어 있는 것으로 탐지되었다. 학교를 통해 논으로 진입하는 곡선부분에서 전류는 약 8A의 시험전류를 육상케이블 Sheath에 주입시 이보다 높은 10A 정도를 나타내었으며, 학교측면 직선구간에서는 8.3A로 주입전류와 비슷한 양상을 보였다. 이것은 매설깊이에 따른 Error일 것으로 추정된다. 이러한 원인 해소를 위해서는 매설깊이와 탐지센서 폭간의 조절을 통해 해소 가능할 것으로 판단되며, 매설 경과지 탐지에는 영향을 미치지 않는 것으로 측정분석 되었다. 기 표시해 놓은 ‘주위’ 표지판과는 다소 차이가 있는 것으로 나타났으며, 굴곡이 있는 곡선구간에서의 전류 Pick Up이 원활치 못했다. #1, #2 Pole 이격거리는 약 2.5m를 유지하여 좌우 평행하게 경과지가 형성되어 있는 것으로 탐지되었다.
