10MVA STATCOM 설치 및 운전현황 사례 소개

Introduction of Installation and Operation of 10MVA STATCOM

Abstract - 한전 전력연구원이 주관하고 (주)효성이 참여하는 협동 연구의 형태로 진행된 연구과제의 결과물로서 10MVA급 STATCOM 이 설계, 제작되었다. 10MVA STATCOM은 순수 국내 기술로 설계, 제작 되었으며, (주)효성 창원 제1공장의 22.9kV 배전 계통에 설치되어 각종 시험을 마치고 시운전되고 있다. 본 논문에서는 10MVA STATCOM의 시스템 구성 및 설치, 운전현황에 대하여 정리하였다.

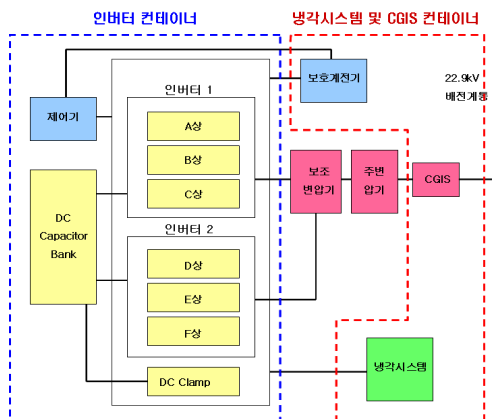
〈그림 1〉 10MVA STATCOM 시스템 구성

10MVA STATCOM의 기본 시스템 구성은 아래의 그림 1과 같다. 단 위용량 1.7MVA인 인버터 폴 3대가 하나의 3상 인버터를 구성하며, 2대의 3상 인버터의 출력파형이 보조 변압기를 통하여 합성된다. 합성된 출력전압은 주변압기에서 22.9kV로 승압되어 차단기인 CGIS를 통하여 배전계통에 연결된다.

시스템의 보호를 위한 기기로는 인버터에서 발생하는 열의 냉각을 위한 수냉식 냉각 시스템과 계통 사고 및 인버터 사고 발생시 시스템의 보호 동작을 위한 보호 계전기가 설치되었다. 변압기를 제외한 구성품들은 이동 설치의 편의성을 위하여 그림 1에 나타난 바와 같이 컨테이너 2대의 내부에 나누어 설치되었다.

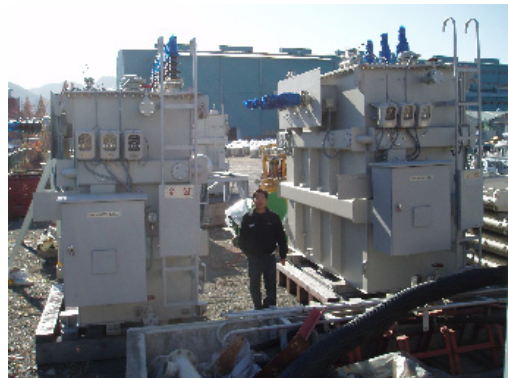
〈그림 3〉 10MVA STATCOM용 변압기

FACTS용 변압기의 설계에 있어 가장 고려해야 할 사항은 권선에 DC 전류가 흐를 수 있고, 이에 의해 발생한 DC 자속이 철심에 홀러 DC 편자를 일으킴에 따라 손실 및 소음이 증가한다. DC혼입의 영향을 낮출 수 있으나, 저자속 밀도로 설계할 경우 철심이 과다하게 필요하게 되어 변압기 전체의 크기 및 설치면적이 증가된다. 이를 보완하기 위해 변압기 철심에 부분 공극을 도입하는 방식을 도입하여 기존의 공극 방식에 비하여 손실 및 소음 개선 효과를 얻을 수 있었다.

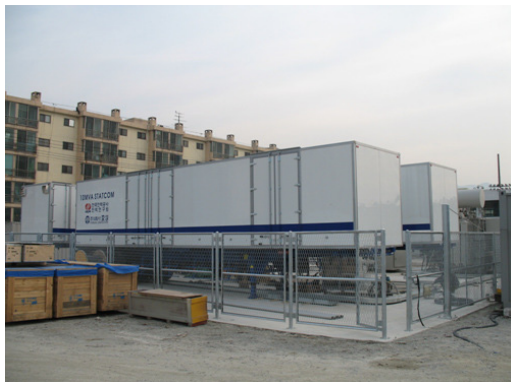
〈그림 5〉 10MVA STATCOM 설치 현장

그림 5에서는 (주)효성 창원 1공장 10MVA STATCOM 설치현장을 보여주고 있다. 그림 5에서 전면의 컨테이너가 인버터 수납용 컨테이너이며, 후면 컨테이너는 냉각시스템 및 GIS용 컨테이너이다. 또한 좌측 후면의 컨테이너는 시험용 DC 전원장치이다.
