OF 케이블 절연유 가스분석을 통한 고장예방

The prevention of Fault by Analyzing the Gas in Oil of Oil-Filled Cable System

3. AB T/L 고장예방 사례

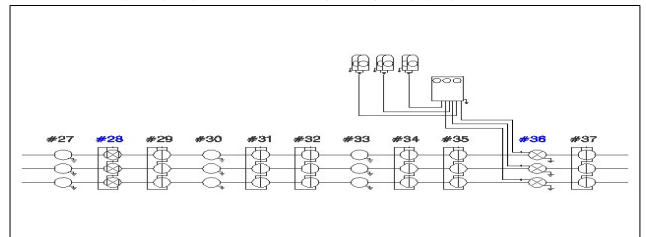
〈그림 1〉 선로 및 급유계통도

본 A S/S와 B S/S간 OF 케이블 선로는 총 7개소의 급유구간으로 구성되어 있으며, 구간별 급유설계에 따라 BPT 및 PT를 사용한 편단 및 양단급유방식을 적용하였다. 가압 후 부분방전(PD) 측정, 접속함 열화상 측정, 절연통보호장치 열화점검 등 선로의 이상유무를 확인하기 위한 점검을 시행하였고, 급유구간을 포함한 7개소 및 제1크로스본드 구간 4개소 등 총 11개소에 대한 절연유 분석을 시행하였다.

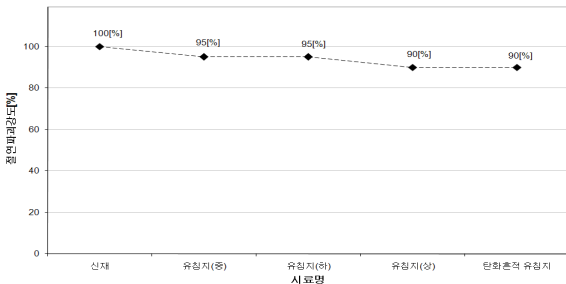
〈그림 2〉 절연파괴 강도측정 결과

절연지의 열화정도를 판단하기 위해 동일한 신재와 시료에 대해 열중량 분석 및 중합도 조사, 절연파괴 강도측정을 시행하였다. 우선, 물질의 질량을 온도함수로 측정하는 열중량 분석결과 특성차이는 없었으나, 고분자구조의 결합정도를 확인하기 위해 ASTM D 4243에 의거 절연지 점도 측정 후 중합도로 환산한 결과 신재와 비교하여 약 30%가량 저하되었다. 그림 2는 신재와 위치별로 추출한 절연지 시료의 절연파괴 강도 측정결과로 도체 측 절연지의 경우 신재와 비교하여 약 5% 저하되었으며, 시스 측 절연지와 탄화흔적이 있는 절연지의 경우 약 10% 저하된 것을 보여준다.

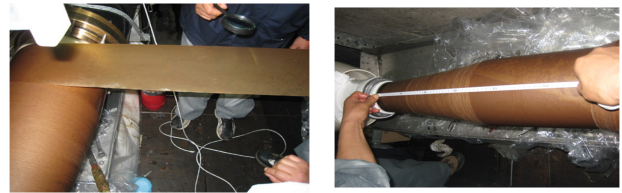
〈그림 3〉 유침지 외관, 치수검사

그림 3과 같이 유침지 해체를 통해 외경, 길이 등 시공상태를 확인하였으며 외관 및 치수검사를 시행한 결과 이상이 없음을 알 수 있었다.

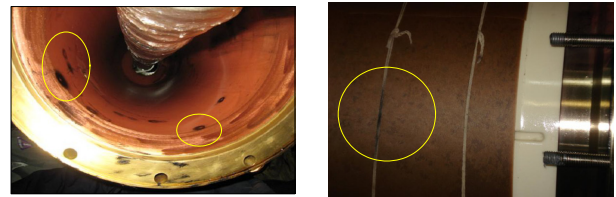
〈그림 4〉 해체점검결과 아크흔적

접속함의 해체 후 외관검사 결과 플랜지, 유침지, 벨마우스 등에 불순물이 발견되었고 성분분석을 실시한 결과 금속가루는 슬리브 및 석도연동선 Particle, 땀납 부산물 등으로 확인되었다. 그림 4는 이러한 금속가루에 의한 부분방전흔적을 보여주고 있으며, 금속가루에 의한 동박스 내부에 부분방전이 발생되었고 부분방전이 지속되면서 절연지 탄화로 절연 파괴로 진전되었음을 확인할 수 있었다.

본 논문에서는 OF 케이블 절연유 가스분석기술을 통해 절연파괴로 인한 고장을 사전에 예방하고 전력공급 신뢰도를 향상시킨 사례를 소개하였다. 시공 중 생성된 금속가루 등 이물이 접속함 내 잔존함으로써 선로 가압 후 이물과 동박스간 부분방전을 일으키고 절연유가 분해되었다. 이러한 과정에서 발생된 C₂H₂ 가스를 검출, 분석하여 선로 정지 및 심각한 고장으로의 파급을 예방할 수 있었고 가능한 원인들을 추적 조사함으로써 고장원인을 파악하고 필요한 조치를 시행하였다. 이와 같이 절연진단 기술은 절연성능 저하를 사전에 파악하여 피해를 최소화함으로써 전력기술에 있어서 중요한 기술임에 틀림없다. 지중송전케이블의 증가 추세 및 장기 사용에 따른 열화 등을 고려할 때 열화 Data의 체계적인 축적, 종합적인 분석평가 기술과 더불어 절연진단을 통해 잔여 수명을 예측하는 진단 기술의 확립도 요구되고 있다.
