발전용 밸브누설 음향 진단 및 감시시스템

Acoustic Valve Leak Diagnosis and Monitoring System for Power Plant Valves

이상국†

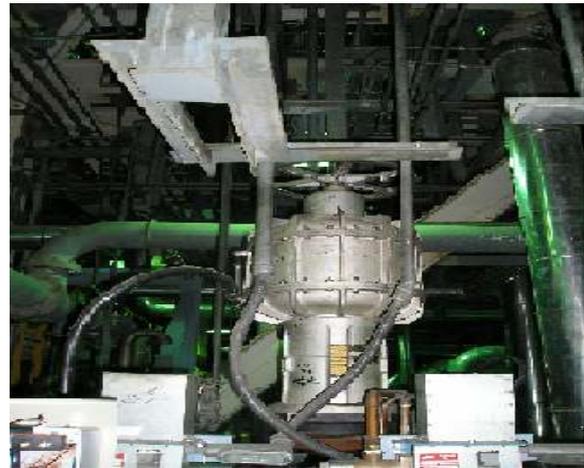
Fig. 1 Main steam dump valve

주증기 덤프밸브는 정상운전중 터빈 이상 또는 발전소 기동시 주증기를 신속하게 복수기로 보내어 주증기계통의 압력 조절 목적으로 사용되는 증기용 제어밸브이며, 주급수 펌프 출구 체크밸브는 주급수펌프 후단에 설치된 역지밸브로 타 계열 펌프의 기동시 계통급수가 정지된 펌프로의 역류를 방지하는 역지밸브이다.

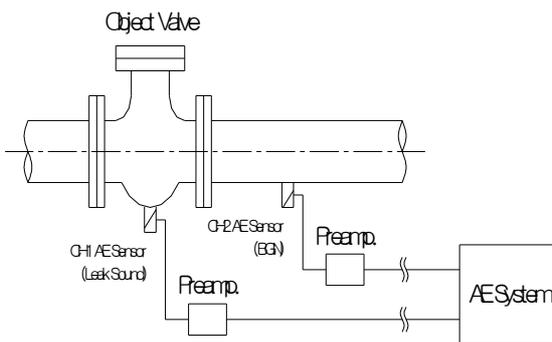
Fig. 3 Layout of experimental setup

나타낸 것과 같이 2개의 음향센서를 이용하여 누설진단 신호 및 주변잡음 신호를 동시에 검출하였다.

음향센서는 1개 밸브의 측정에 2개를 사용하였다. 누설 검출을 목적으로 하는 음향센서(CH1)는 밸브 디스크에 가까운 밸브 몸체 위치에 부착하고, 다른 1개의 음향센서(CH2)는 주변잡음(background noise)을 검출할 목적으로 밸브로부터 떨어진 위치의 배관부에 부착하였다. 배관부의 음향센서는 밸브의 누설음이 주변잡음의 크기 정도로 감쇠하는 위치에 부착하는 것이 좋으나, 실험실 실험밸브 이외의 밸브는 누설음의 거리감쇠의 경향을 파악하지 않는다. 거리감쇠는 밸브종류, 밸브크기에 따라 달라질 것으로 예상되며 밸브의 배치나 배관이 복잡하여 보온재가 있는 경우 등은 충분한 거리를 취할 수 없는 경우도 있다.

밸브누설 진단실험을 위해 이동식 밸브누설 진단시스템을 이용하여 각 밸브조건에 따른 음향레벨 및 주변잡음 레벨, 음향레벨 트렌드, 파형분석 및 음향신호의 주파수분석(FFT분석), 누설양 평가 등을 수행하였다. 취득한 음향신호는 시작품에 내장된 조건별 DB와 비교하여 누설상태를 평가하게 된다. 현장 밸브에 대한 누설검출방법은 Fig.3에

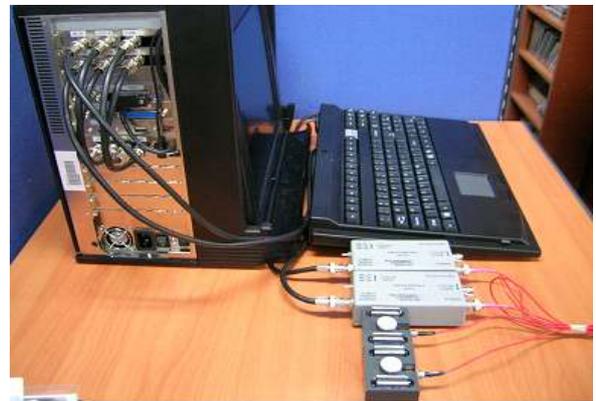
Fig. 4 Portable acoustic valve leak detector

밸브 몸체와 배관부 2개의 음향센서의 출력은 음향센서와 근접하여 설치한 전치증폭기(pre-amplifier)로 증폭하여 Fig.4의 이동식 밸브누설 진단시스템에 의해 양 센서의 출력레벨의 상대적인 증가비율과 모의실험 DB와의 비교로부터 누설유무를 판정하였다. 측정치의 음향레벨로부터 누설량을 추정하는 방법은, 동일한 형식의 밸브에 의해 누설시

의 음향출력에 대한 모의실험결과를 적용하되, 동일하지 않은 경우는 유사한 밸브에 대한 모의실험 결과에 의해 추정하였다. 진단시스템으로 들어오는 신호를 증폭시켜주는 전치증폭기의 내부 필터(filter)는 10 kHz~2.5 MHz이다. 또한 이득(gain)은 20, 40, 60 dB을 선택하도록 되어 있으나, 이들 중 주로 20 dB과 40 dB을 선택하여 사용하였으며 진단시스템의 이득은 16 dB을 사용하였다. 현장 밸브에 사용한 음향센서는 모의실험에서 사용한 것과 동일한 센서를 사용하였다. 밸브에 음향센서 부착은 두 가지 방식으로 하였다. 밸브 몸체온도에 따라 센서사용온도인 175°C를 기준으로 이하의 온도에서는 자석홀더에 센서를 결합하여 직접 밸브에 부착하였으며, 그 이상의 온도에서는 도파봉에 센서와 자석홀더를 결합하여 밸브에 접촉하여 진단하였다.

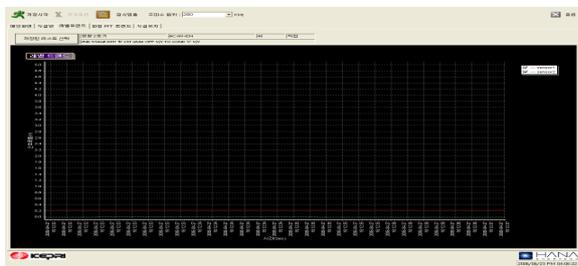
Fig. 5 Background noise level during leak detecting No.1~11 valve

Fig.5는 No.1~11의 밸브에 대한 음향레벨(AE rms level) 신호 취득시의 주변잡음(background noise, 이하 BGN으로 표기) 신호의 레벨분석 그래프이다. Fig.5에서 No.1~11의 밸브에 대한 음향레벨 신호 취득시 현장의 BGN 신호레벨은 약 0.192~0.215 V이었다. 본 진단시스템의 음향신호 레벨은 평균전압 값인 mV 단위의 RMS값으로 측정되며 5 V를 500 mVrms로 표시하도록 하였으므로, 현장의 BGN에 대한 RMS값은 19.2~21.5 mVrms가 된다.

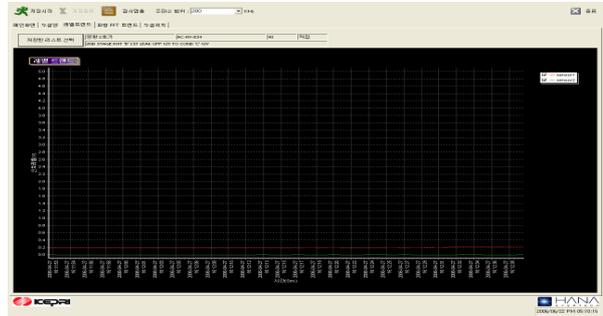
Fig. 6 AE rms level trend of No.1 valve

Fig.6은 No.1 밸브에 대해 음향신호를 취득하여 시간

대별 음향레벨의 트렌드(acoustic sound level trend)로 나타낸 그래프이다. 음향레벨(AE rms level) 값은 약 22 mVrms로 이 값은 BGN 레벨인 19.2 ~ 21.5 mVrms와 거의 비슷한 값을 나타내므로 BGN 레벨 수준의 신호로서 누설은 발생하지 않는 것으로 생각된다.

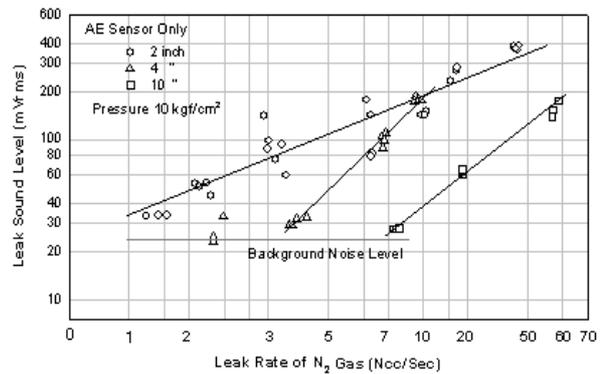
Fig. 7 AE rms level in valves of small opening condition (N_2 gas, differential pressure 10 kg/cm^2)

No.1 밸브는 1인치, 글로브밸브, 차압 12.1 kg/cm^2 로서 유사한 조건인 2인치, 게이트밸브, 차압 10 kg/cm^2 에 대한 밸브 모의누설실험의 결과인 Fig.7의 미소개도상태의 누설음 크기(질소가스, 입구압력 10 kg/cm^2)와 비교하면, 모의실험시의 BGN 레벨인 23~26 mVrms와도 유사한 값을 나타내므로 No.1 밸브에서는 누설이 발생하지 않는 것으로 판단된다. Fig.8은 No.7 밸브에 대해 음향신호를 취득하여 시간대별 음향레벨의 트렌드(acoustic sound level trend)로 나타낸 그래프이다. 음향레벨(AE rms level) 값은 약 34.0 mVrms로 이 값은 BGN 레벨인 19.2~ 21.5 mVrms 보다 높은 값을 나타내고 있다. No.7 밸브는 1인치, 게이트밸브, 차압 12.1 kg/cm^2 로서 유사한 조건인 2인치, 게이트밸브, 차압 10 kg/cm^2 에 대한 밸브 모의누설실험의 결과인 Fig.5와 비교하면, 모의실험시의 BGN 레벨인 23~26mVrms 보다도 높은 값을 나타내므로 No.7 밸브에서는 누설이 발생하고 있는 것으로 판단된다.

Fig.9는 No.9 밸브에 대해 음향신호를 취득하여 시간대별 음향레벨의 트렌드(acoustic sound level trend)로 나타낸 그래프이다. 음향레벨(AE rms level) 값은 약 39.0 mVrms로 이 값은 BGN 레벨인 19.2 ~ 21.5 mVrms 보다 높은 값을 나타내고 있다. No.9 밸브는 3인치, 게이트밸브, 차압 12.1 kg/cm²으로서 유사한 조건으로 2인치와 4인치, 게이트밸브, 차압 10 kg/cm²에의 두 가지 조건에 대한 밸브 모의누설실험의 결과인 Fig.7 및 Fig.10의 균열손상(V노치)에 따른 누설음의 크기(질소가스, 입구압력 7~10 kgf/cm²)와 비교하면, 모의실험시의 BGN 레벨인 23~26 mVrms보다 높은 값을 나타내므로 No.9 밸브에서는 누설이 발생하고 있는 것으로 평가된다.

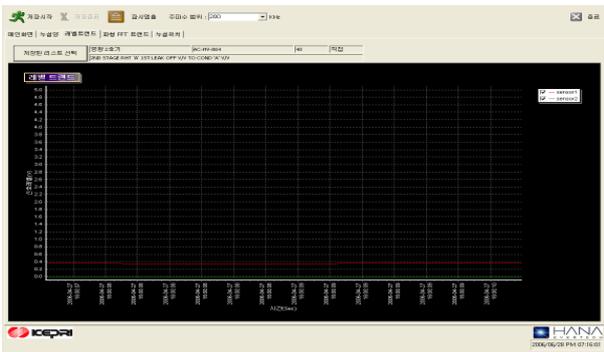
Fig. 8 AE rms level trend of No.7 valve

모의실험 결과를 기준으로 비교해보면, 0.9 cc/sec 즉, 밸브크기(inch) 및 분(minutes)당 환산하면 54 cc/min/inch의 증가가 미소 누설되는 것으로 예측된다. 이는 MSS-SP16(미국기계학회 유체기계 시험기준)으로 허용되는 공기에 의한 밸브 시트 누설량(50 cc/min/inch)과 비교하면, 허용 누설량과 거의 비슷한 값으로 누설허용범위 이내에 있음을 알 수 있다. 또한, 모의실험결과 동일한 압력(차압)에서 밸브크기가 감소하면 동일 음향레벨에서 누설량은 감소하므로, 모의실험밸브 2인치보다 작은 1인치의 No.7 밸브 누설량은 54 cc/min/inch 보다 적을 것으로 예측된다.

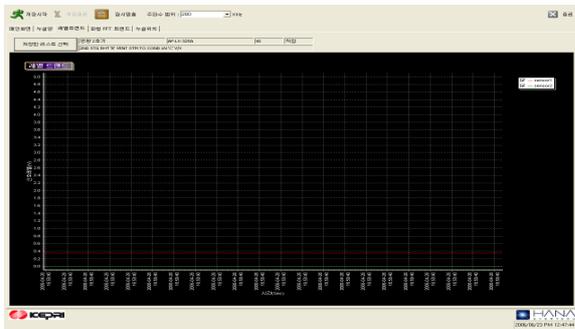
Fig. 9 AE rms level trend of No.9 valve

모의실험 결과를 기준으로 비교해보면, 2인치와 비교할 경우 1.6 cc/sec 즉, 밸브크기(inch) 및 분(minutes)당 누설량으로 환산하면 48 cc/min/inch의 증가 누설이 예측되나, 동일한 압력(차압)에서 밸브크기가 증가하면 동일 음향레벨에서 누설량은 증가하므로, 모의실험밸브 2인치보다 큰 3인치의 No.9 밸브 누설량은 48 cc/min/inch 보다 상회할 것으로 예상된다. 그리고, 4인치와 비교할 경우 4.2cc/sec로 밸브크기(inch) 및 분(minutes)당 누설량으로 환산하면 63 cc/min/inch의 증가가 누설되는 것으로 생각되나, 동일한 압력(차압)에서 밸브크기가 감소하면 동일 음향레벨에서 누설량은 감소하므로, 모의실험밸브 4인치보다 작은 3인치의 No.9 밸브 누설량은 63 cc/min/inch 보다 적을 것으로 예상된다. 따라서, No.9 밸브의 누설량은 48~63 cc/min/inch 사이의 값일 것으로 생각된다. 이는 MSS-SP16 (미국기계학회 유체기계 시험기준)으로 허용되는 공기에 의한 밸브 시트 누설량(50 cc/min/inch)과 비교하면, 허용 누설량 범위와 유사한 것으로 판단된다.

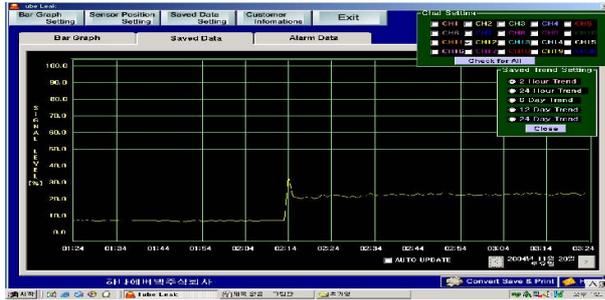
Fig. 11 Display of signal trend analysis for main steam dump valve 415 outlet

Fig. 11은 01:00부터 03:24까지 dump valve 415 B(Ch12)의 신호추이를 측정된 결과로서, 40% 출력 및 2nd 주급수 펌프(MFWP : Main Feed Water Pump)가 가동중인 약 02:10부터 dump valve가 close 상태에서 20% open함으로서 음향신호레벨이 크게 증가함을 알 수 있다. 즉 close 상태의 음향신호레벨이 약 7% 이었던 것이 13:00 부근에서 23%가 증가된 30%의 음향신호레벨을 확인하였다. 이때 초기에 30% 증가 후 다시 22%를 유지하고 있는 것을 알 수 있는데, 초기의 30% 증가 현상은 open 상태가 되면서 밸브내부의 갑작스럽게 발생된 음향

의 공진(resonance)에 기인한 것으로 해석된다.

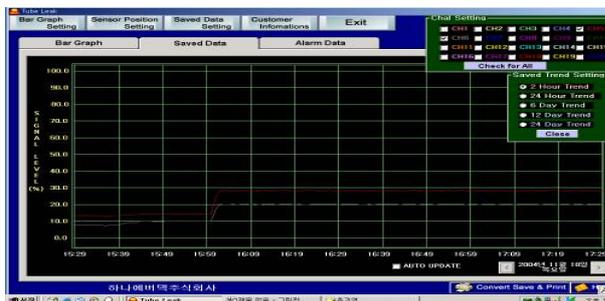
Fig. 12 Display of signal trend analysis for main steam check valve 020 inlet/outlet

Fig. 12는 15:29부터 17:29까지의 check valve V020 A, B의 신호추이를 측정된 결과로서, 출력 약 30% 증발 중인 약 16:00부터 check valve가 close 상태에서 open됨으로서 음향신호레벨이 크게 증가함을 알 수 있다. 즉 close 상태의 음향신호레벨이 약 8%, 13% 이었던 것이 16:00 부근에서 12% 및 17%가 각각 증가된 20% 및 30%의 음향신호레벨을 확인하였다.
